Tribunale di Milano

PROCEDURA DI ESECUZIONE IMMOBILIARE

RG. 189/2022

DOCUMENTAZIONE FOTOGRAFICA

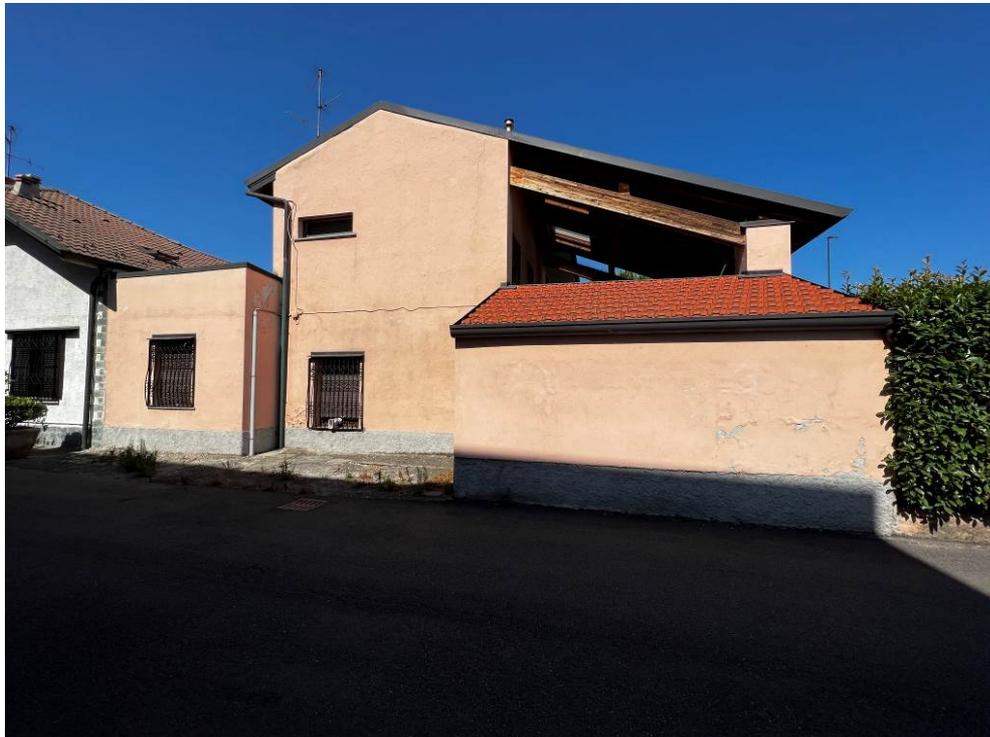
Fotografia n. 1 – Vista del prospetto laterale dell'unità immobiliare oggetto di pignoramento su Via Santa Maria Bambina, con particolare del cortile di proprietà non delimitato da recinzione

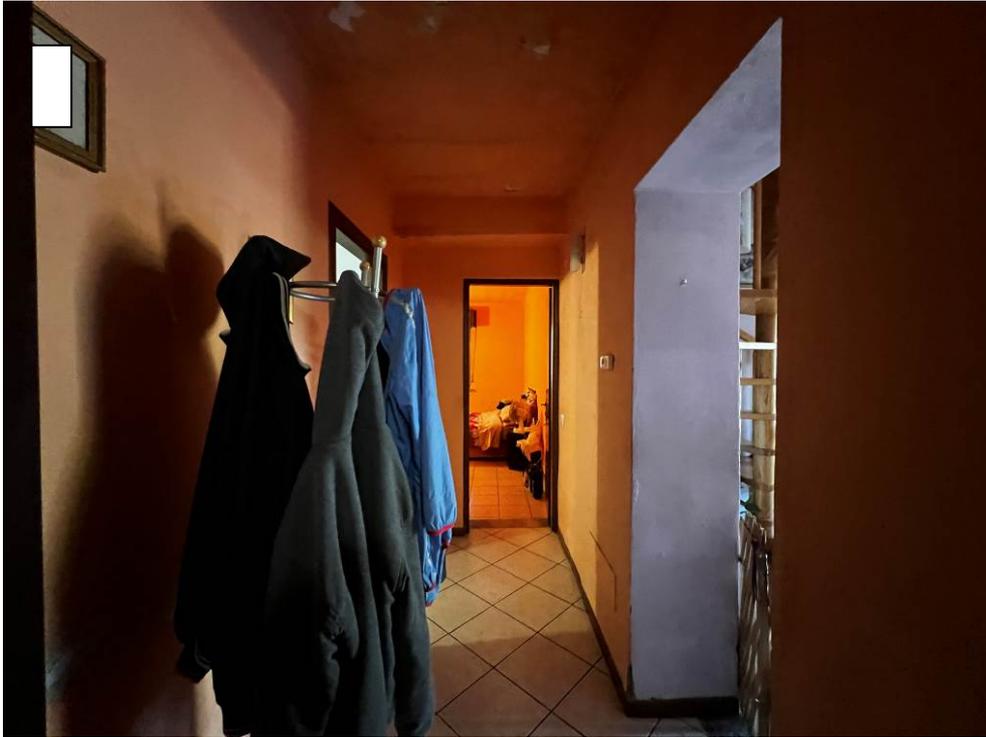
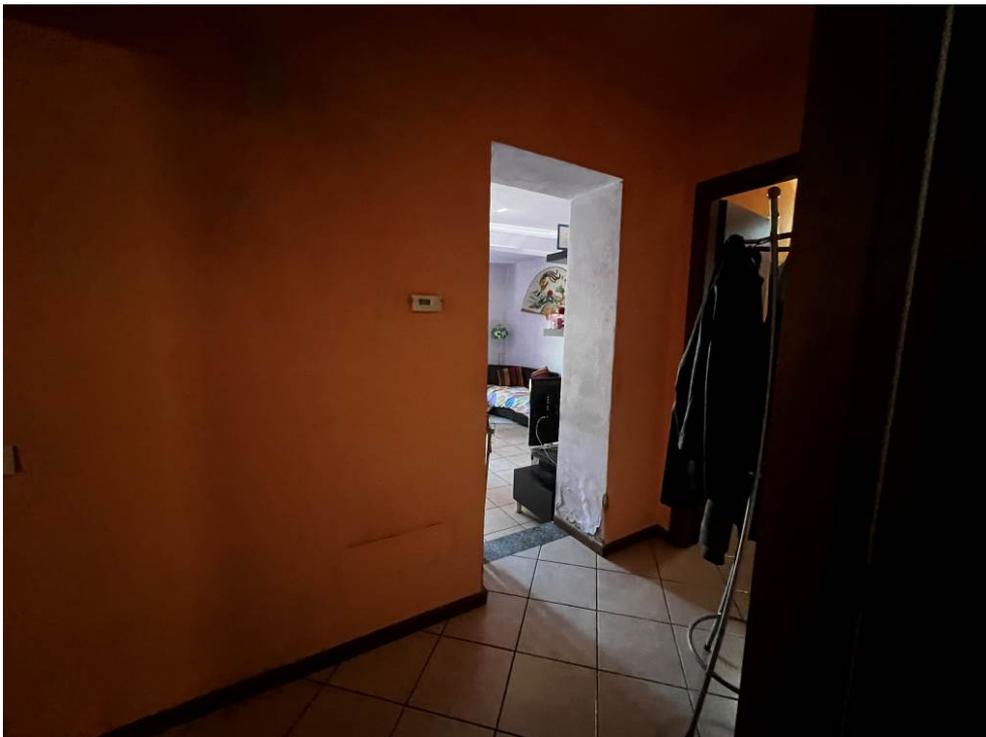
Fotografie n. 18/19 – Appartamento piano terra: viste del locale disimpegno lato camera 1 con cabina armadio (foto sopra) e lato soggiorno (foto sotto), con particolare delle macchie di umidità di risalita lungo le pareti

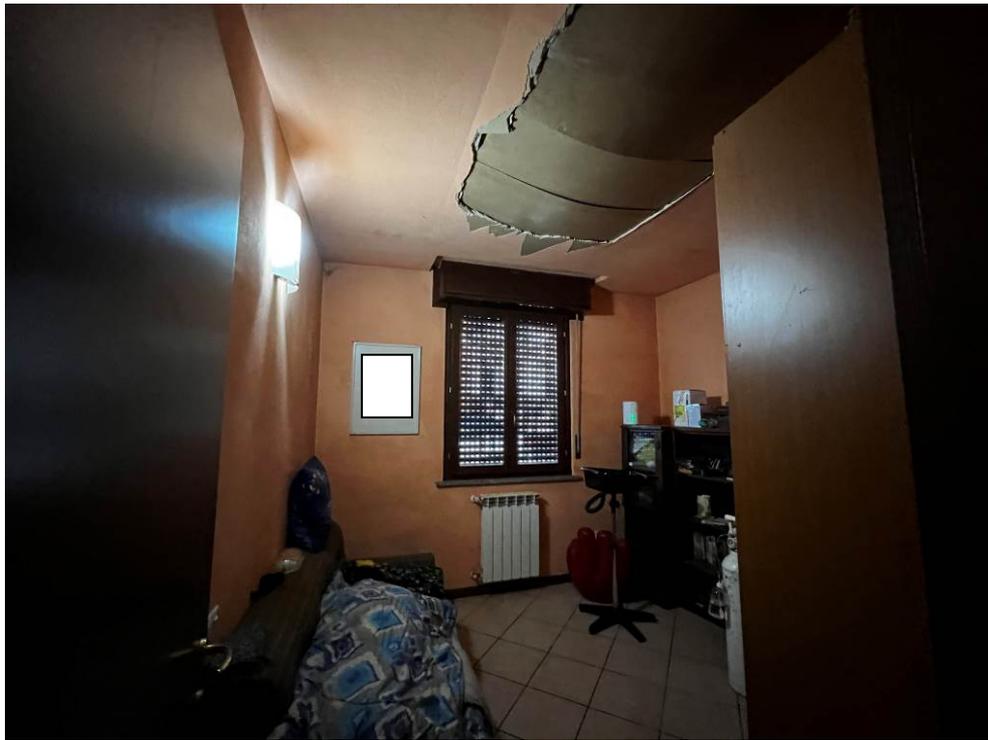
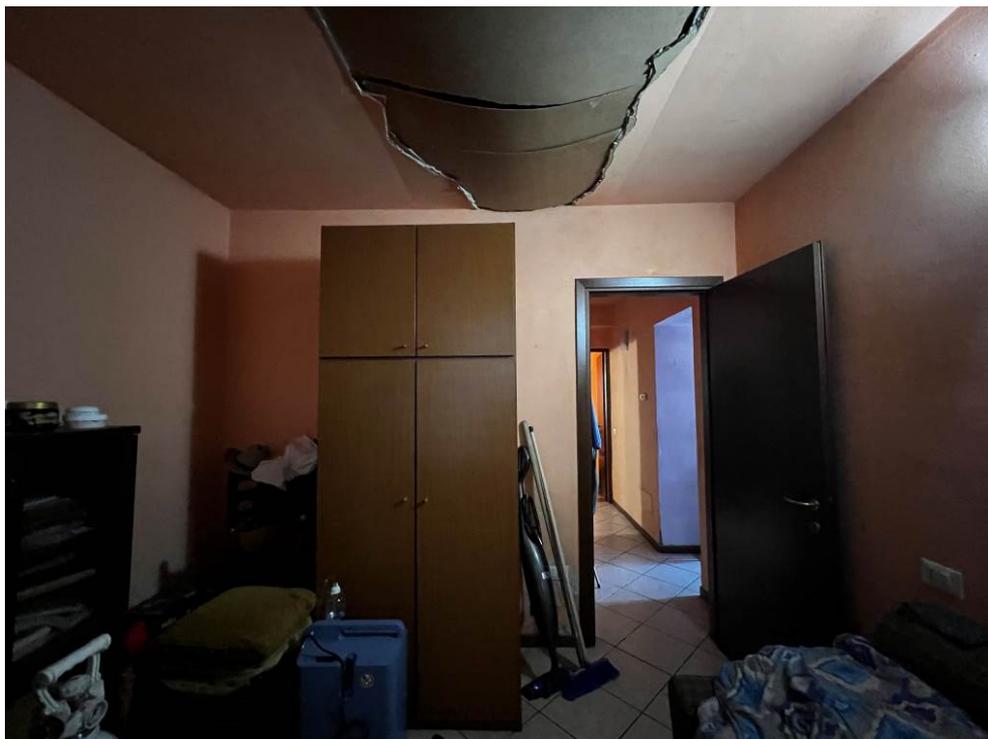
Fotografie n. 20/21 – Appartamento piano terra: viste del locale camera 2, con particolare del soffitto sfondato in corrispondenza della copertura non praticabile al piano primo

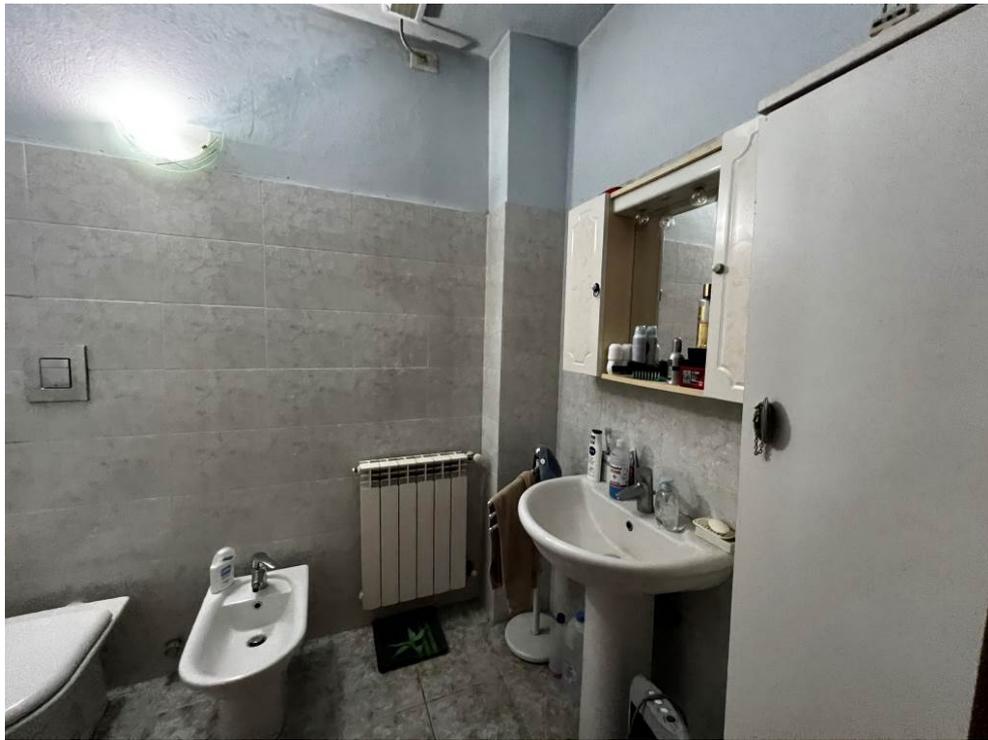
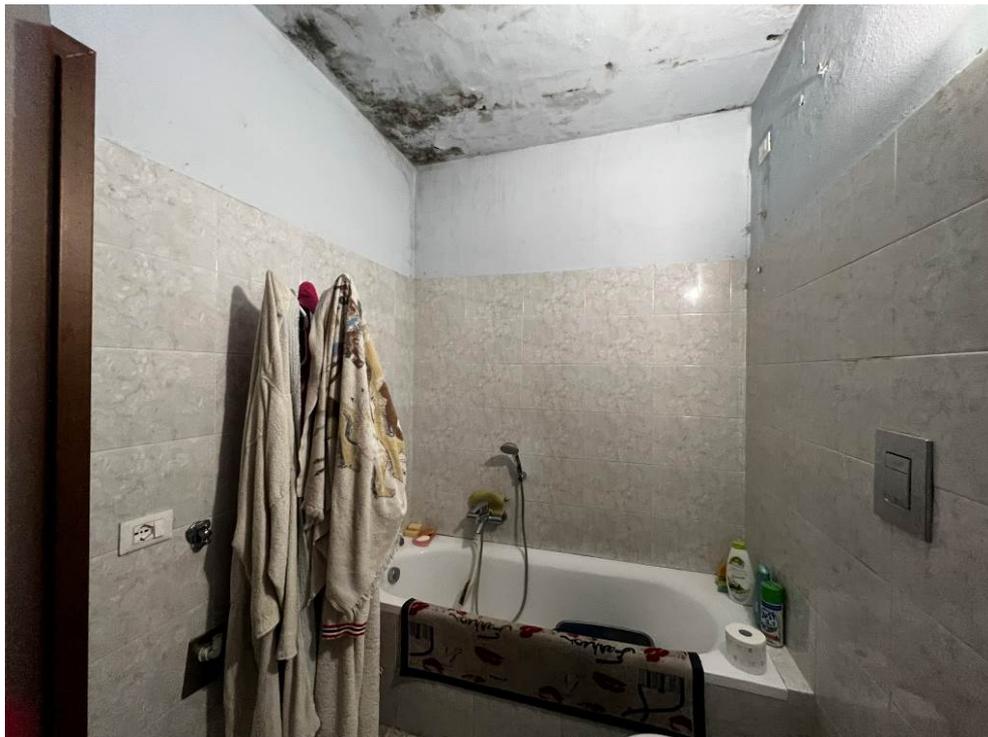
Fotografie n. 22/23 – Appartamento piano terra: viste del locale bagno, con particolare delle muffe presenti sul soffitto

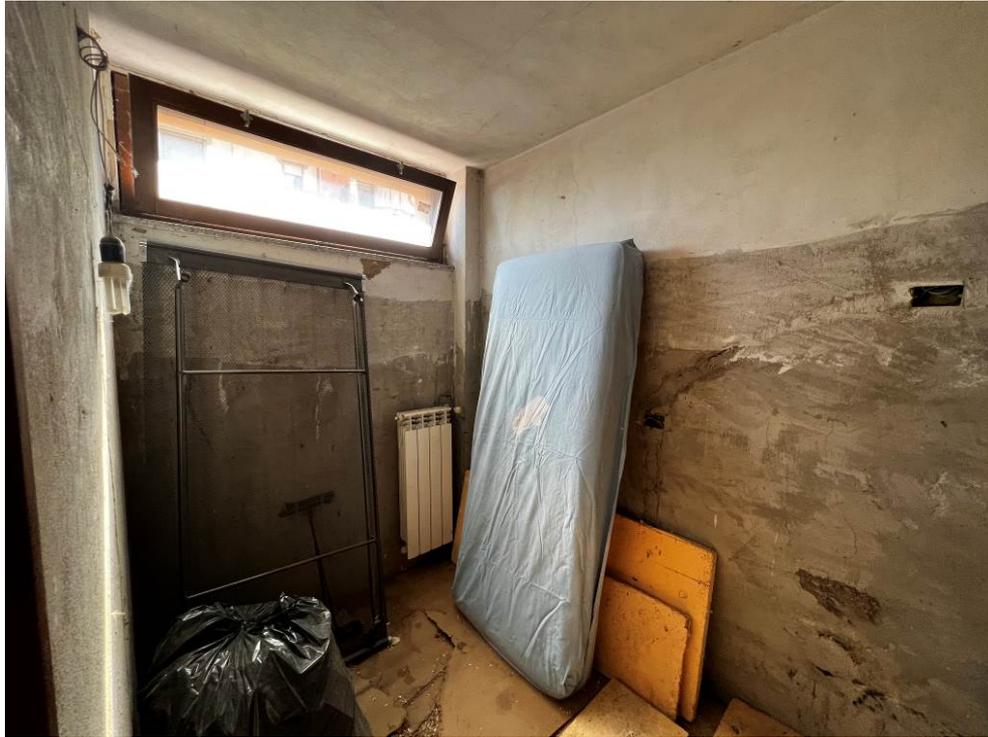
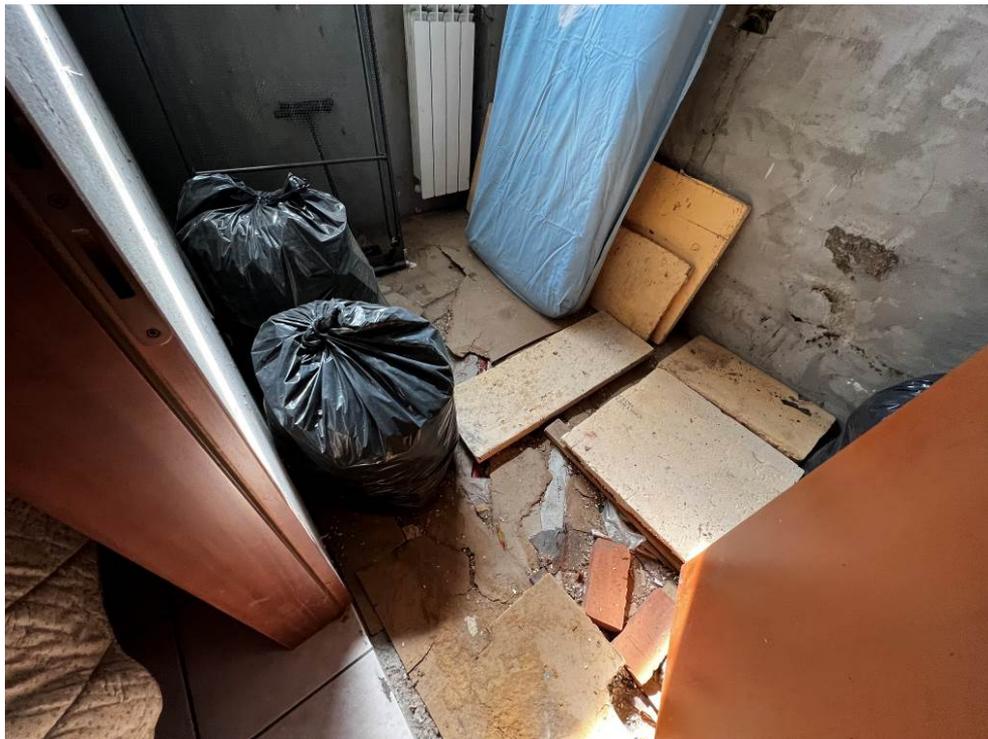
Fotografie n. 32/33 – Appartamento piano primo: viste del locale bagno, che si presenta al rustico
– in fase di ristrutturazione
