# TRIBUNALE ORDINARIO DI MILANO

## PROCEDURA DI ESECUZIONE IMMOBILIARE

N. R.G.E. 177/2021

**VERIFICA DELLA STATICITA' DI UN EDIFICIO IN COSTRUZIONE  
ALLO STATO DI RUSTICO COMPOSTO DA DUE DISTINTI CORPI DI FABBRICA  
DI NOVE UNITA' IMMOBILIARI IN CORSO DI DEFINIZIONE  
SITI IN VIA SICCARDO N. 44 - MILANO**

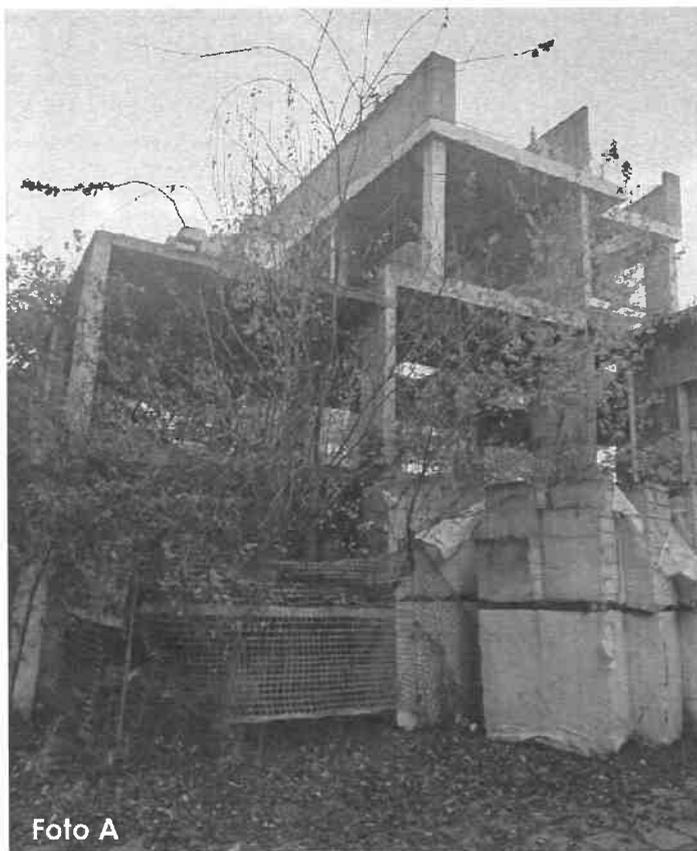
Dal sopralluogo effettuato si è potuto verificare uno stato di degrado che ha intaccato le parti superficiali delle opere strutturali senza modificare sensibilmente gli stati profondi. Non si rilevano infatti distacchi di copriferro dovuti dal deterioramento delle armature.

Foto A – fabbricato a sinistra del cortile;

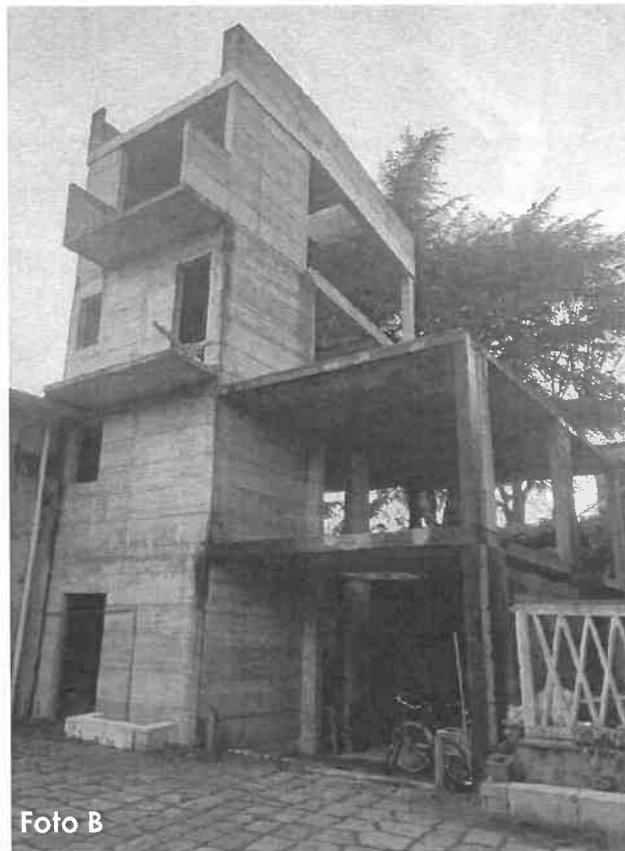
Foto B – fabbricato destra del cortile;

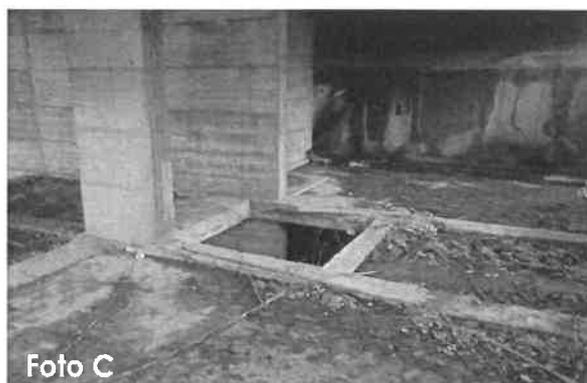
Foto C

Il tipo di struttura rilevata costituisce la struttura portante del fabbricato oggetto di perizia, essa risulta aggredita dalle intemperie e presenta tracce di imbibimento con fluorescenze, tracce di ruggine e presenza di materiale organico quali muffe e muschi. Non si sono rilevati segni di cedimento strutturale né rigonfiamento delle armature né distacchi o lesioni del copriferro.

Attualmente è evidente l'inizio di uno stato di degrado che non ha ancora compromesso la capacità portante delle strutture esistenti ma che potrà peggiorarle solo col passare del tempo.

Foto C,D,E,F- particolari che evidenziano lo stato di degrado degli elementi strutturali

L'ipotesi, alternativa alla demolizione, di volere utilizzare le strutture esistenti per il proseguo delle opere necessita la preventiva analisi di tutte le strutture esistenti per valutarne il loro effettivo stato di degrado e la loro effettiva consistenza tramite carotaggi, analisi delle sezioni con paccometro e prove di carico prima di poter verificare o adeguare le strutture esistenti alle nuove norme MTC 2018.
