TRIBUNALE DI MILANO
SEZIONE III CIVILE

N. Gen. Rep. 352/2019
data udienza 21/4/2020 ore 11:45

ELABORATO PERITALE

**Bene immobile sito in
LIMBIATE (MB)- cap 20812
Via Sardegna n.7 piano 3-4
Foglio 31 Mappale 127 Subalterno 15
Lotto 001**

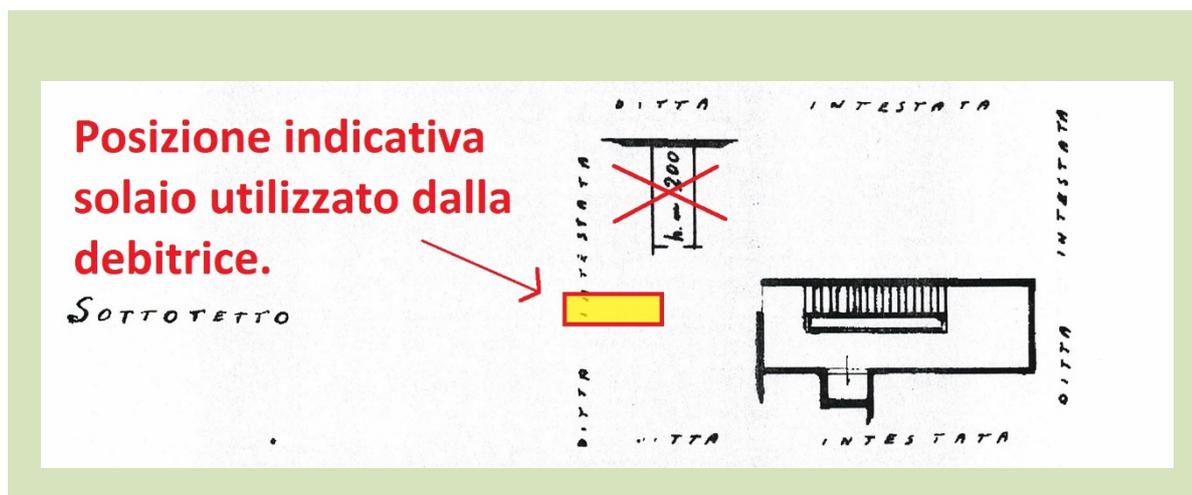
Inoltre la posizione del **vano di solaio** riportata nella planimetria catastale suddetta non è coerente con la posizione del vano di solaio utilizzato dalla debitrice, come da schema indicativo fuori scala che segue:

In relazione a quanto sopra, si ritiene prudente eseguire un rilievo dettagliato dello stato dei luoghi e presentare denuncia di variazione DOCFA affrontando una spesa di circa Euro 2.000,00.= oltre bolli, diritti e oneri professionali con contestuale richiesta di aggiornamento dell'intestazione catastale.

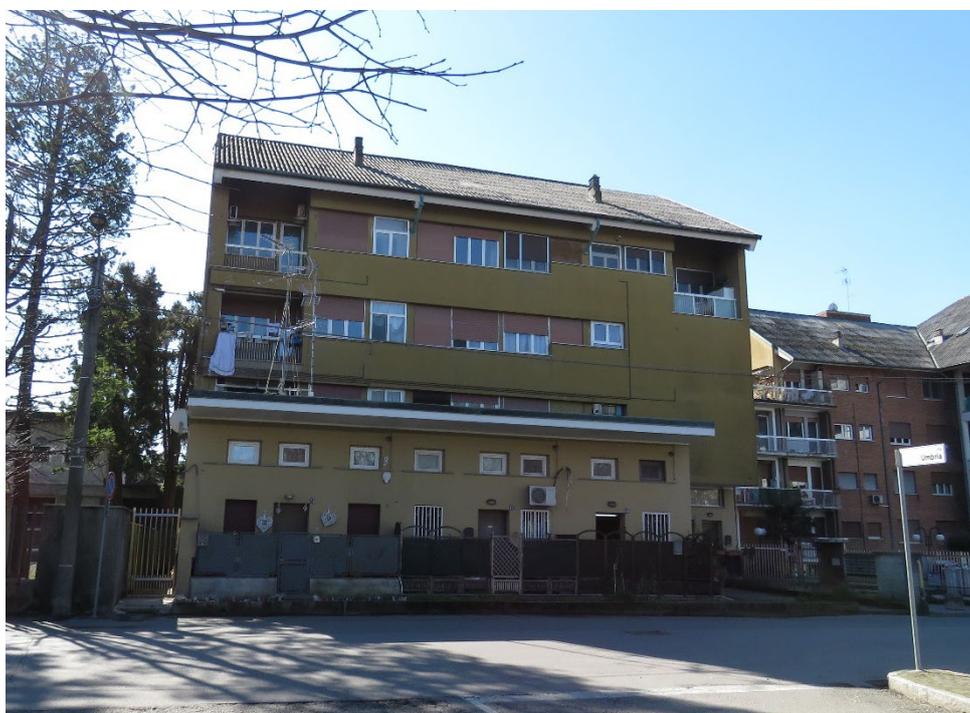
Appartamento al piano terzo con annesso solaio al piano 4°.

Il sistema costruttivo era tipico dell'epoca in struttura intelaiata in calcestruzzo armato con orizzonti in latero-cemento e paramenti in laterizio.

Le facciate sono poi finite con intonaco per esterni.

Da evidenziare che **le coperture sono in Cemento-Amianto – materiale altamente tossico e nocivo per la salute.**

Trattasi di un corpo di fabbrica a pianta rettangolare con al centro il corpo scala ed ascensore del tipo ad apertura manuale.
