## TRIBUNALE CIVILE DI VITERBO

Esecuzione Immobiliare n° 96/2013

## RELAZIONE DI CONSULENZA TECNICA D'UFFICIO

ITALFONDIARIO SPA c/ .....

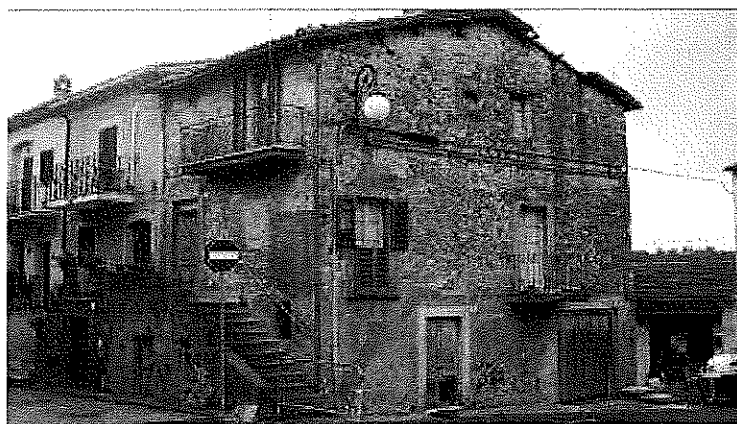
**Lotto 1: Castiglione in Teverina - Fg. 18 P.Ila 124 sub. 2-3-4:**

Trattasi di porzione di fabbricato sito in pieno centro abitato di Castiglione in Teverina (VT) posto a confine con Via Guglielmo Marconi, strada provinciale, Via Allegra e proprietà Bianchini salvo altri.. L'edificio si compone di tre livelli fuori terra e risulta composto, per la porzione oggetto di pignoramento, da due abitazioni, rispettivamente poste ai piani primo e secondo, ed un magazzino posto a piano terra. Completa l'edificio un ulteriore locale a piano terra, di proprietà estranea alla procedura, e pertanto la proprietà pignorata, oggi valutata, si riferisce a 3 unità immobiliari su 4 presenti nel fabbricato. Il fabbricato si presenta in stato di avanzato degrado, se non fatiscente, presentando parti esterne ammalorate e pericolanti, nonché parte dell'interno crollato. L'accesso all'immobile non è stato possibile stante la pericolosità dello stato attuale. La condizione in cui attualmente versa l'edificio è testimoniata dall'Ordinanza n. 17 del Comune di Castiglione in Teverina emessa in data 10.09.2013, successiva ad una prima Ordinanza n. 3 del 06.03.2007 con la quale veniva ordinato di procedere alla nomina di un tecnico responsabile, qualificato, per la verifica della situazione statica dell'immobile ai fini della messa in sicurezza.

***L'immobile e' attualmente in stato di degrado con ordinanza di messa in sicurezza. Presenta copertura fatiscente, solai parzialmente crollati e stato interno anch'esso fatiscente. L'acquirente dovra' farsi carico delle opere urgenti di messa in sicurezza.***

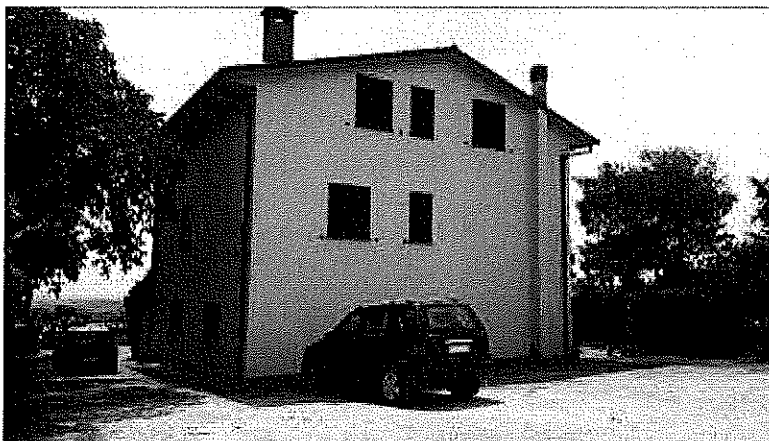
**Lotto 2: Lubriano – Fabbricato abitativo Fg. 16 P.III 100 sub. 2-3:**

L'immobile sito in Lubriano, Loc. S. Caterina denominata nei titoli di provenienza anche Loc. Palombaro, e catastalmente Località S. Stefano, viene trattato nella presente relazione, in un unico lotto, in quanto vi sono problematiche che interessano l'intero edificio e pertanto rendono pertinente, a giudizio del CTU, considerare le due unità immobiliari unitariamente poiché l'eventuale cessione separata non è possibile.
