Tribunale di Milano

RELAZIONE DI STIMA

LOTTO UNICO:

unità immobiliari in Milano via Mercantini 16

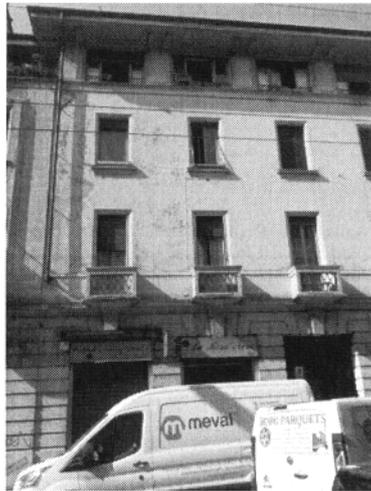
Facciata su strada

- struttura: c.a. e mattoni;
- facciate: intonaco con pitture;
- accesso: portoncino in legno;
- scala interna: a rampe parallele con gradini in pietra;
- ascensore: non presente;
- portineria: non presente.
- condizioni generali dello stabile: mediocre;

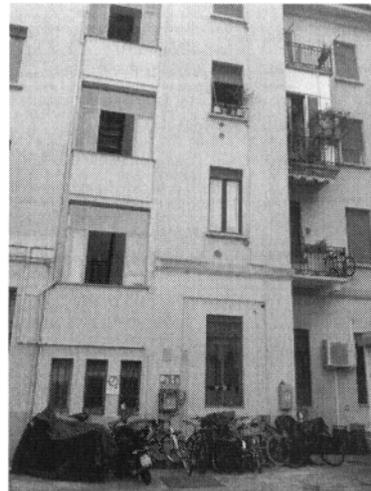
Facciata tergale

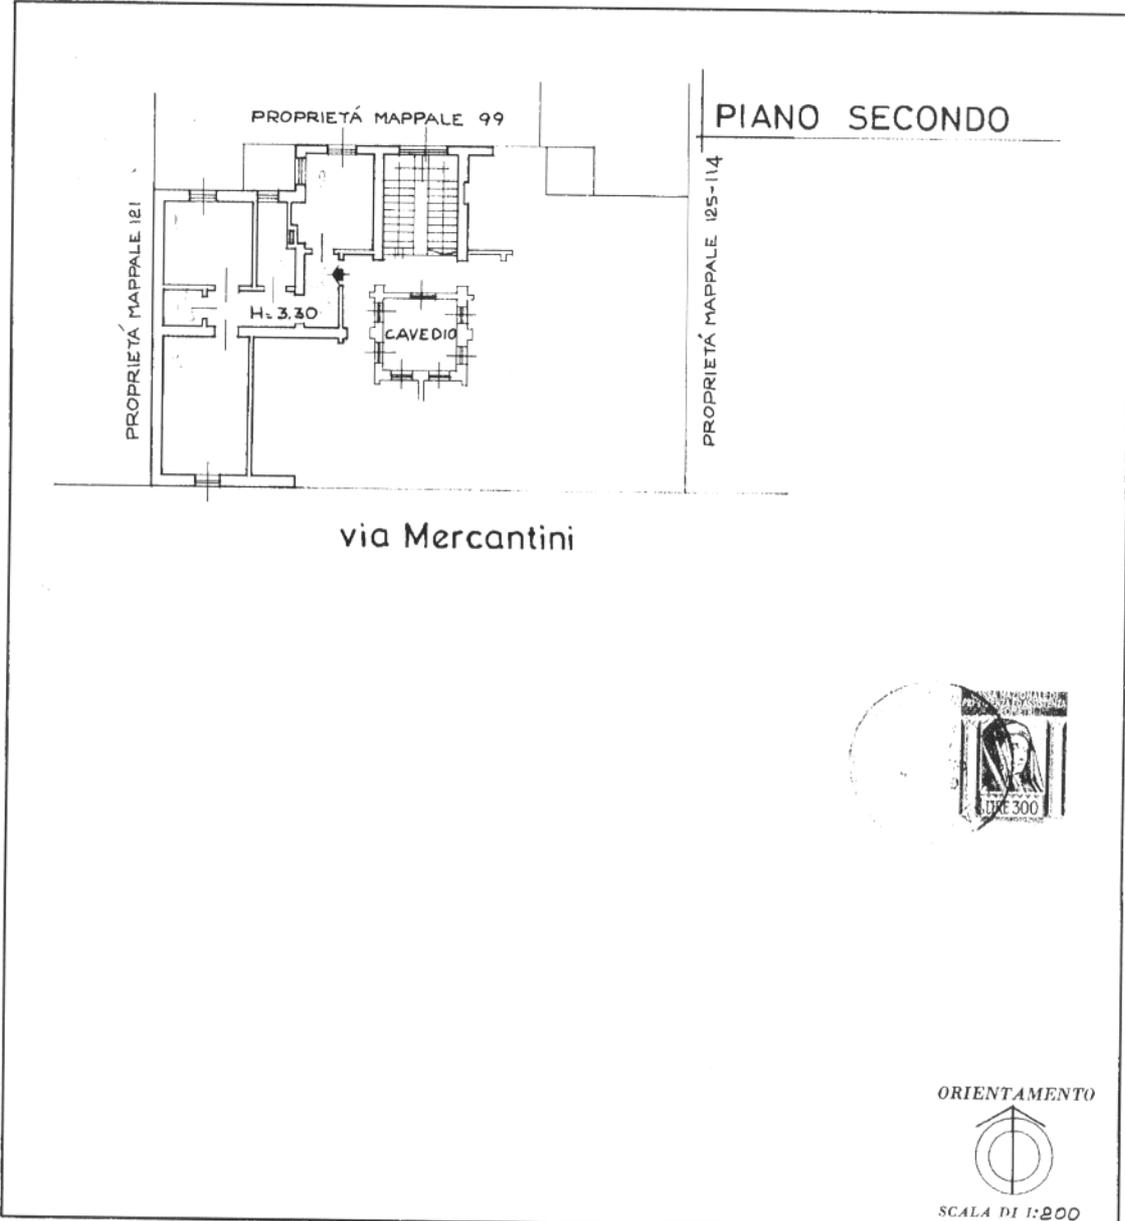
Planimetria dell'immobile situato nel Comune di MILANO Via MERCANTINI, 16

Inoltre, rispetto al titolo edilizio autorizzativo è stato rimpicciolita una camera e ricavato un ripostiglio in muratura. Questa difformità è possibile sanarla con la presentazione di una Cila in sanatoria. Il costo complessivo di sanzione ed oneri professionali è di circa 2.500€. Si precisa che questa variazione è già rappresentata nella scheda catastale.

Al sopralluogo l'appartamento risultava difforme, a seguito della costruzione dei divisori in compensato. Con la rimozione degli stessi, la planimetria risulterà conforme.

Al sopralluogo l'appartamento risultava difforme, avendo creato dei divisori interni in compensato ricavando due stanze da una camera, in contrasto con le norme igienico sanitarie. Inoltre è stato chiuso il balcone con una struttura posticcia ed un serramento. Si rende necessario il ripristino con la rimozione dei tavolati interni in legno e della struttura sul balcone.
