**TRIBUNALE DI NAPOLI NORD  
SEZIONE ESPROPRIAZIONI IMMOBILIARI**

**Procedimento di Esproprio Immobiliare n° 611/2017 promosso da  
ICCREA Bancaimpresa s.p.a.  
contro  
Società Logistica Operativa OMISSIS s.r.l.**

### **RELAZIONE TECNICA dell'ESPERTO STIMATORE**

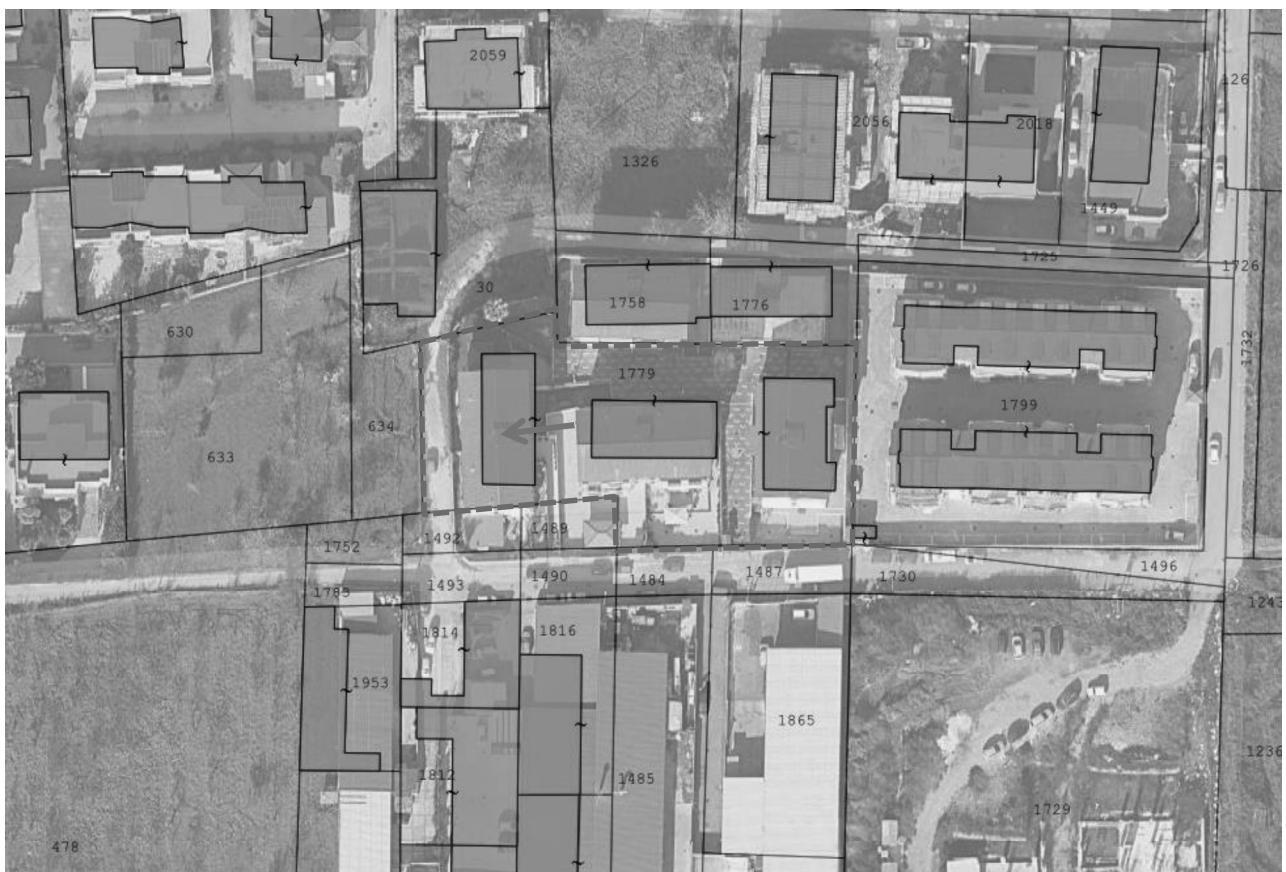
Ai fini della esatta individuazione del cespite pignorato si riporta una foto satellitare con indicazione dei confini del lotto (tratteggio rosso) e della posizione del fabbricato dove è allocato l'unità pignorata (freccia azzurra) e con la sovrapposizione della mappa catastale reperita in formato digitale presso la banca dati dell'Agenzia delle Entrate di Napoli (ex Catasto).

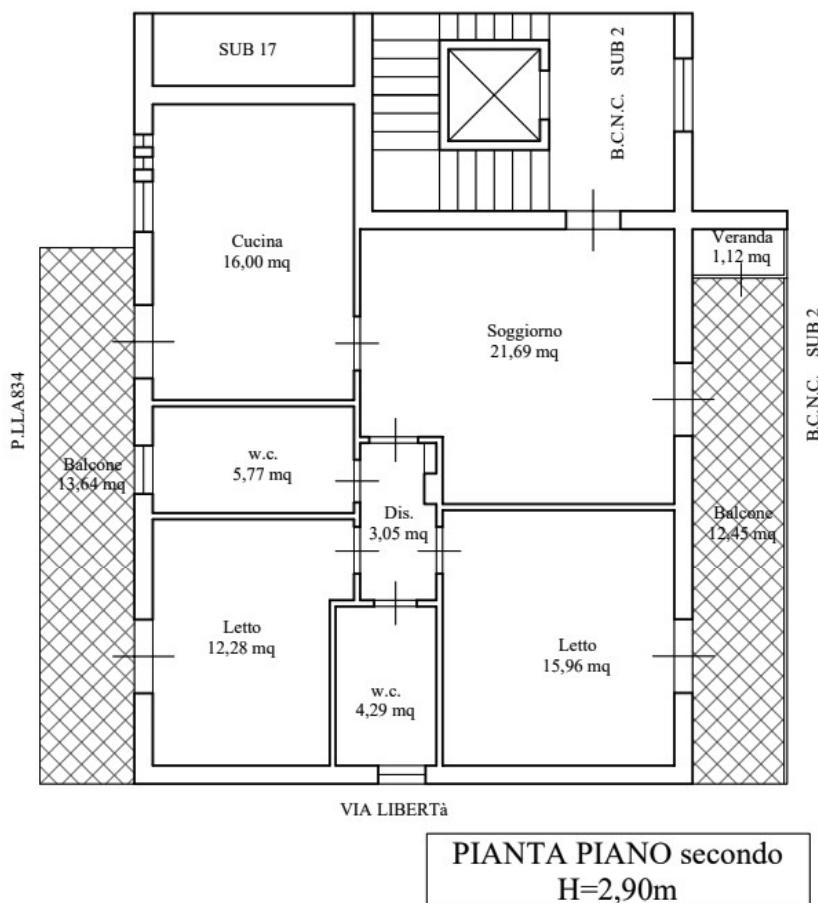
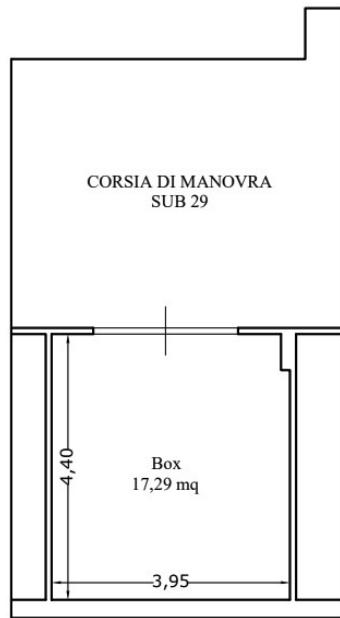
PIANTA PIANO SEMINTERRATO  
H=3.00m

L'appartamento staggito, avente una superficie di circa 79 mq, comprende soggiorno, cucina, n. 2 servizi igienici, disimpegno e n. 2 camere da letto, oltre a due balconi contrapposti aventi una superficie complessiva di 26 mq e un piccolo ripostiglio verandato sul balcone est di circa 1mq.

Il locale deposito al piano seminterrato, utilizzato quale garage e parzialmente come deposito, ha una superficie di circa 17 mq ed un'altezza interna di 3,00m

Si riporta, come stabilito da codesto GE, una planimetria dei cespiti elaborata dalla sottoscritta, finalizzata alla visualizzazione della composizione dell'immobile stesso.

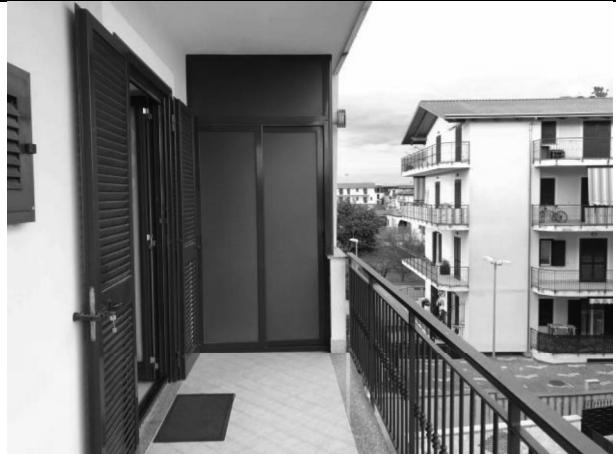
*Balcone e ripostiglio esterno*

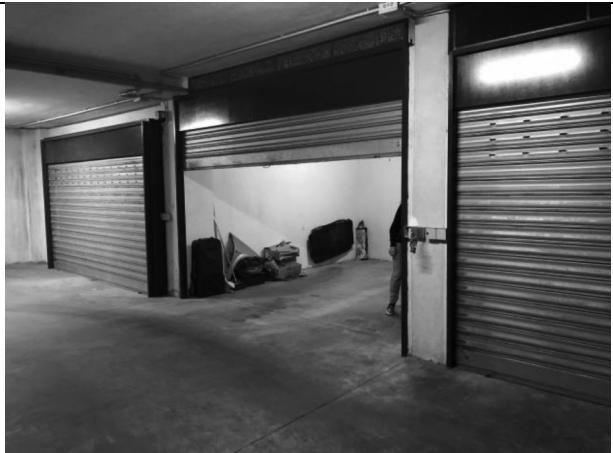
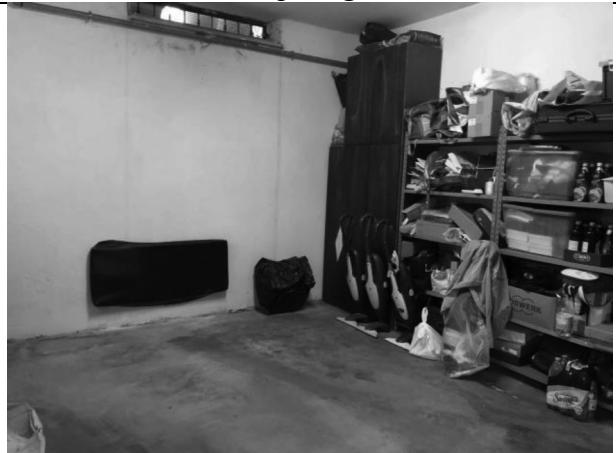
*Box auto*

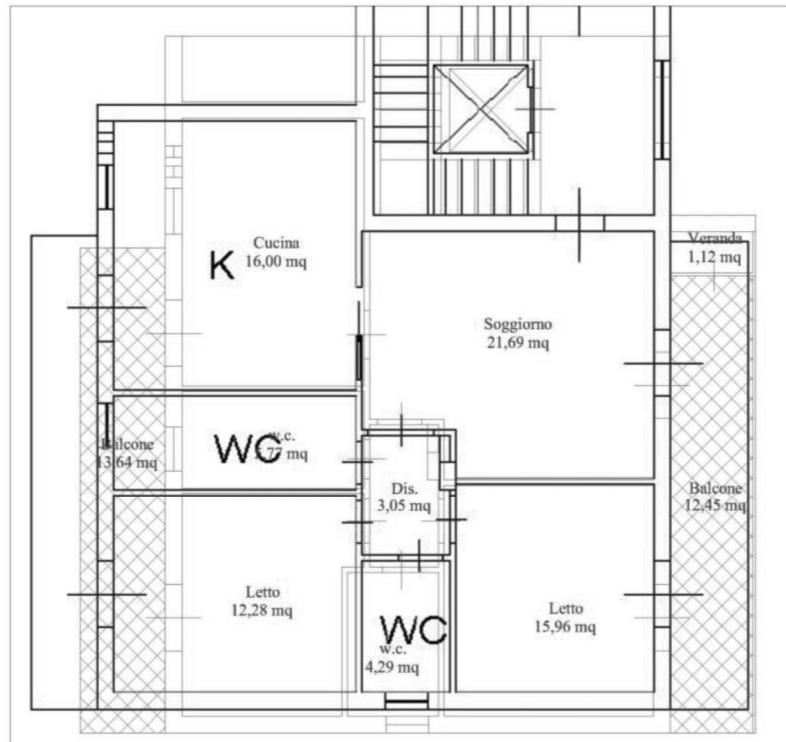
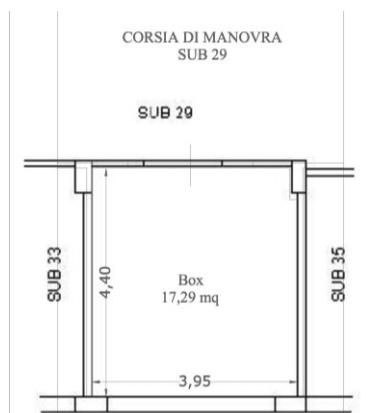
PIANTA PIANO secondo  
H=2,90m

Con riferimento alla conformità della situazione reale dei luoghi (rilevata nel corso del sopralluogo effettuato) e la situazione riportata nella planimetria catastale, si evidenzia che lo stato di fatto è sostanzialmente conforme alle planimetrie catastali in atti, salvo che per la zona ovest dell'appartamento, laddove la planimetria catastale (tratto nero della sottostante planimetria di sovrapposizione) riporta erroneamente il muro esterno di tamponatura in posizione diversa (più ampia) rispetto allo stato dei luoghi rilevato.

Al fine di regolarizzare la situazione dal punto di vista catastale, è necessario presentare un DOCFA con nuova planimetria catastale per esatta rappresentazione grafica, i cui costi complessivi possono stimarsi in circa 500,00 euro, comprensivi di oneri e spese tecniche.

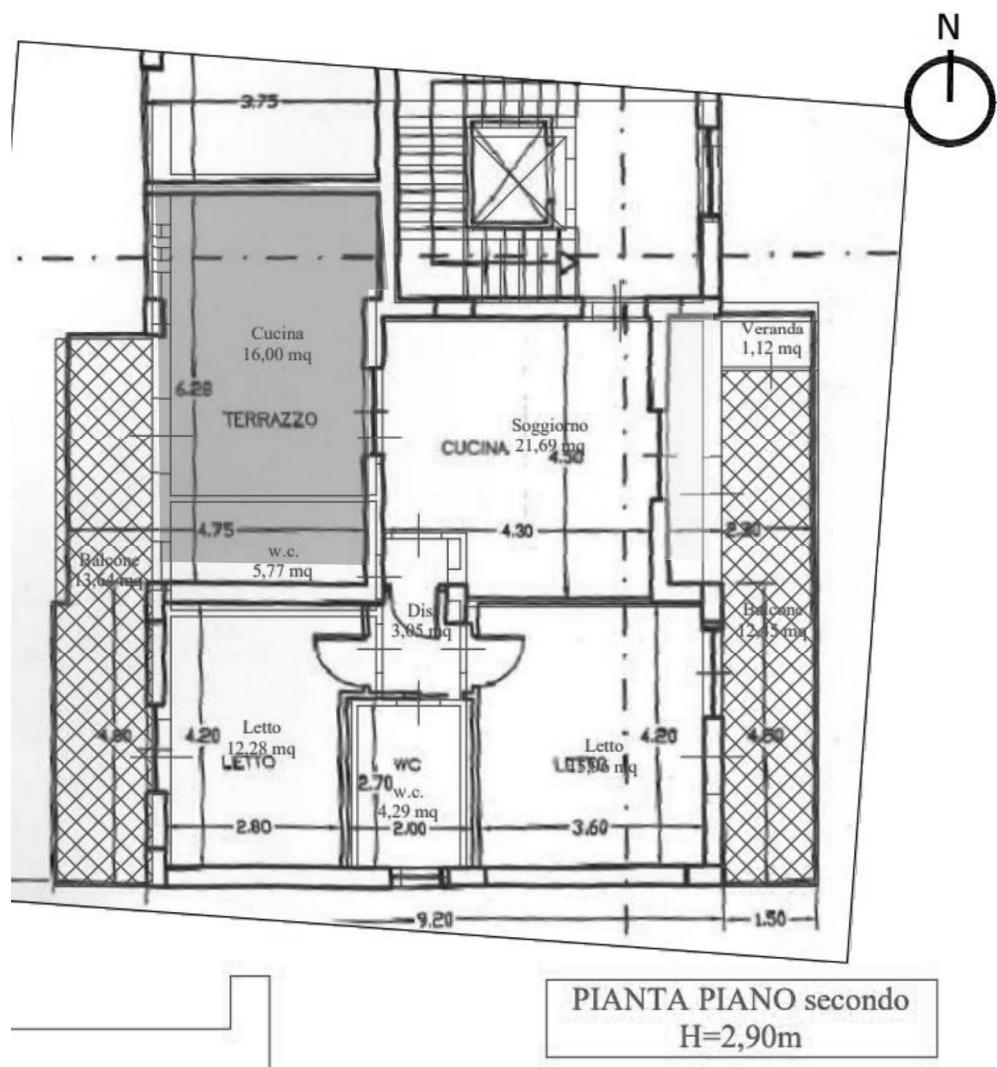
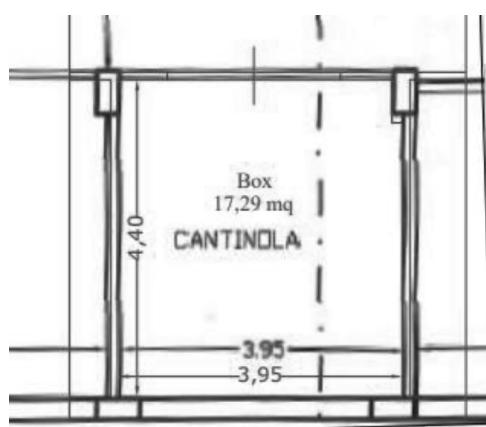
PIANTA PIANO secondo  
H=2,90m

La sottoscritta, come richiesto da codesto GE, ha proceduto ad effettuare la sovrapposizione fra i grafici allegati all'ultimo titolo edilizio rilasciato (P.d.C. n.3519 del 31.07.2008) con il rilievo dello stato dei luoghi; da detto confronto è emerso che lo stato dei luoghi non corrisponde a quanto riportato nei suddetti grafici.

Le difformità riscontrate nell'appartamento possono essere sintetizzate in:
