RELAZIONE DI STIMA
Espropriazione Immobiliare
R.G.E. 284/2019

LOTTO UNICO

VIA SALVATOR ROSA, 40/A (80019) - QUALIANO (NA)

foglio 5 p.la 148 sub 3

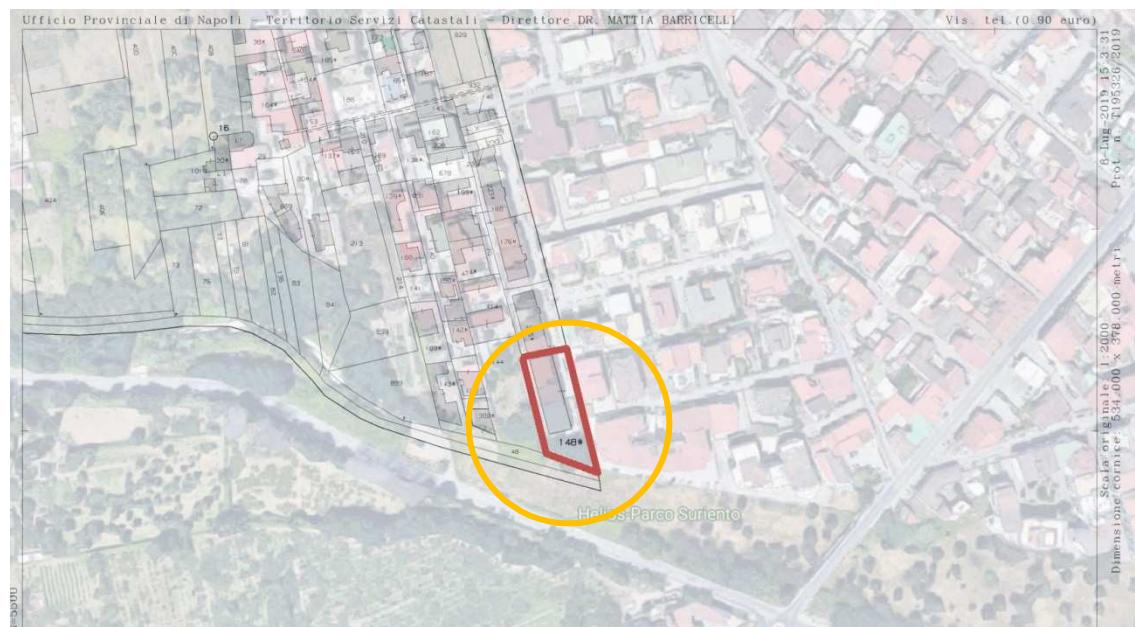
Al fine di individuare in maniera esatta il bene pignorato è stata fatta una sovrapposizione della foto satellitare tratta da *Google Map* con la mappa catastale, dalla quale emerge una perfetta corrispondenza dei dati.

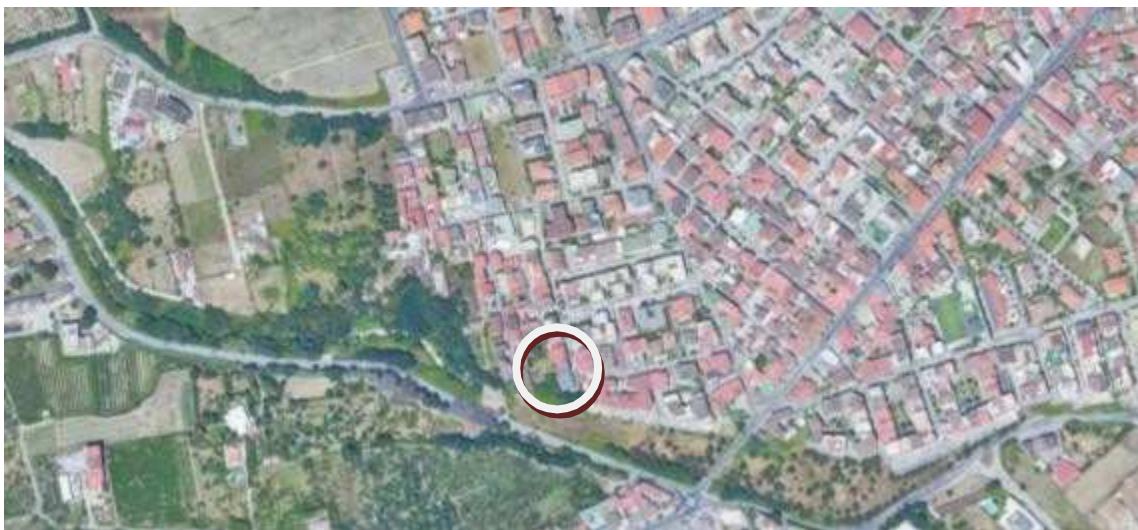
L'immobile oggetto di stima fa parte di un fabbricato a blocco a tre livelli fuori terra più un sottotetto mansardato con ingresso dal viale condominiale caratterizzato da una cortina edilizia eterogenea con fabbricati costruiti tra gli anni 70 e 90 con altezze variabili ma comunque contenute nei 4 piani. Il fabbricato è disposto con andamento dei lati lunghi in direzione Nord-Sud con una sagoma rettangolare con i due lati maggiori liberi sulle quali si affacciano gli ambienti degli appartamenti e due corti ciechi confinanti con altre palazzine.

I due lati liberi sono prospicienti il viale di accesso e un'area libera attualmente incolta. È realizzato con una struttura intelaiata in cemento armato con solai in latero cemento. L'unità immobiliare al piano rialzato possiede area di pertinenza esterna destinata a giardino, delimitata da muretto e recinzione in ferro.

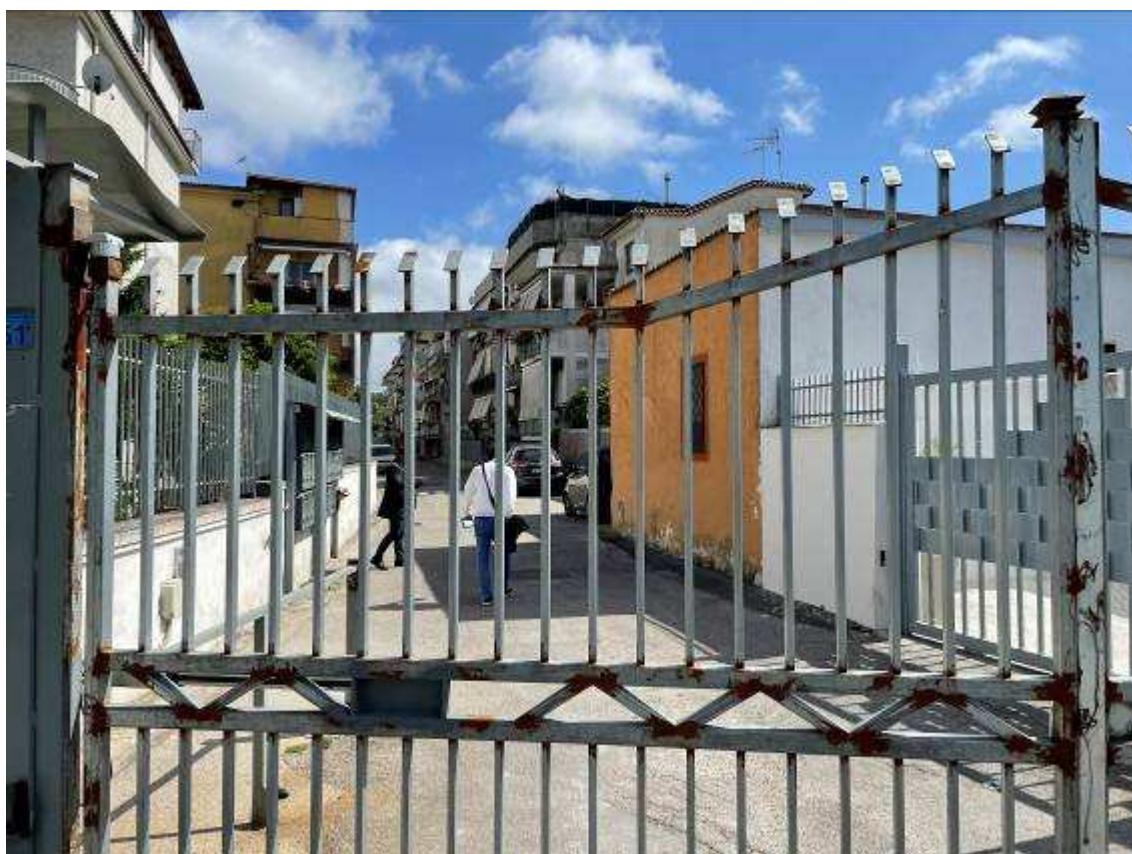
Come detto la palazzina si trova all'interno di una strada “condominiale” il cui accesso avviene dalla Via Salvator Rosa 40/A (civico 51). Da qui, percorrendo il viale si giunge alla fine alla palazzina dove è ubicato l'appartamento posto al piano rialzato (catastralmente piano terra).

Accesso al viale condominiale

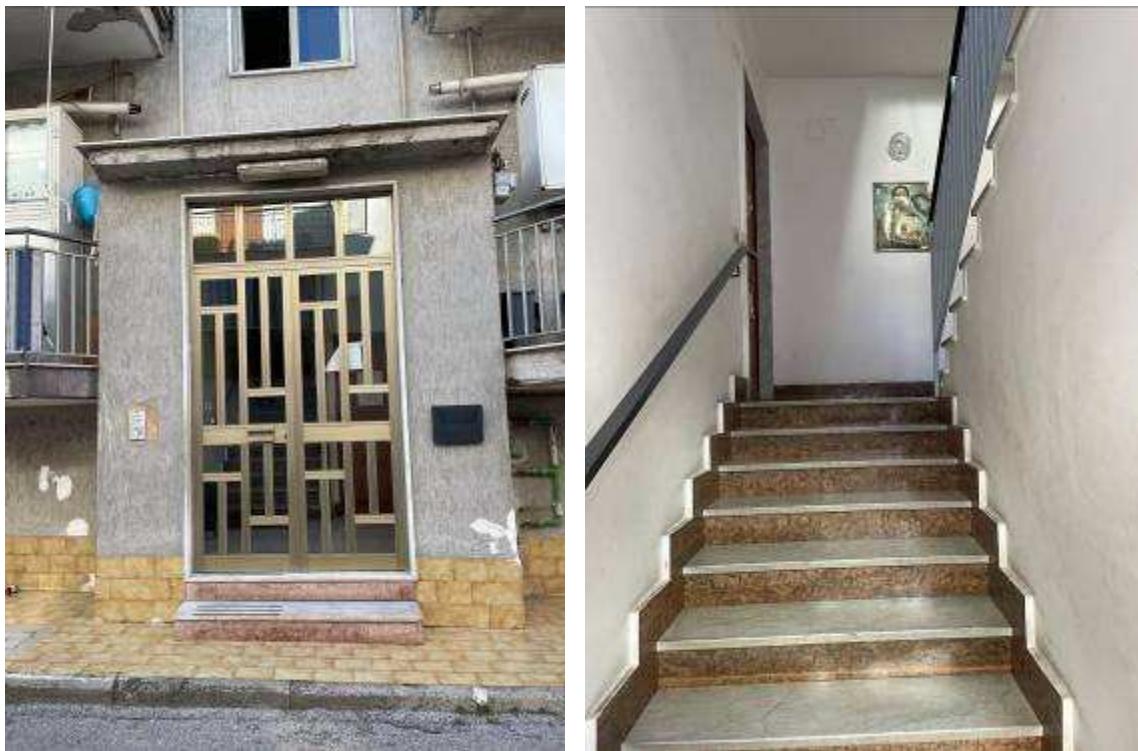
Alla palazzina si accede tramite un portone in alluminio anodizzato che si apre sul blocco atrio-scale rivestite in marmo Carrara che consentono una comoda salita. Da qui salendo la prima rampa si arriva al pianerottolo sul quale affacciano due appartamenti contraddistinti con il n. 1 e il n. 2 (oggetto della perizia)

Accesso alla palazzina e le scale che conducono all'appartamento

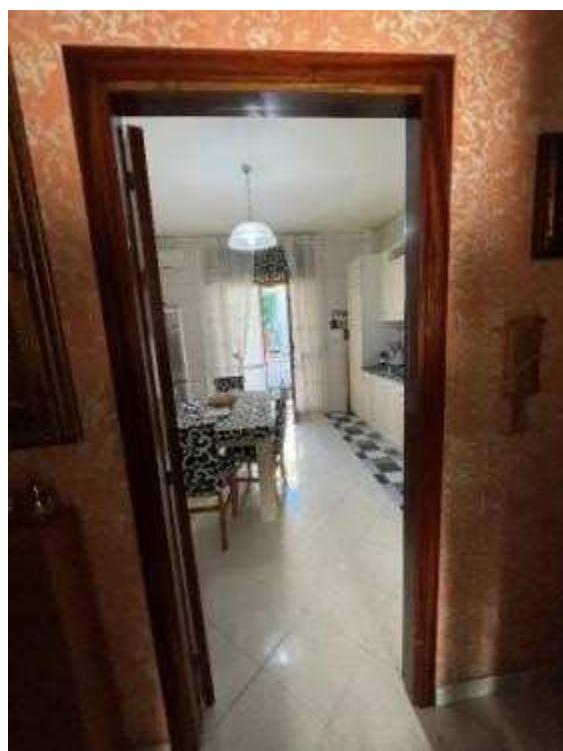
Cucina

condizioni: ha una porta finestra (1.30x2.30) che affaccia sul terrazzo posto a Est, rifiniture in buono stato con le pareti completamente rivestite con piastrelle di ceramica colori chiari. La parete di destra è attrezzata con mobile dotato di fuochi e lavello, mentre sul lato opposto, in angolo è posizionato il frigorifero. E' dotata di calorifero e split a parete.

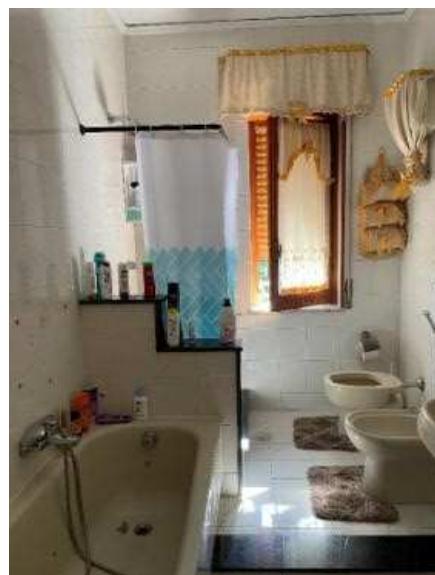
Bagno 1

Il bagno n.1 è dotato di tutti i servizi igienici necessari (lavabo, bidet e vaso sanitario), una vasca da bagno e una doccia. Le pareti sono interamente rivestite da piastrelle quadrate di ceramica e presenta un gradino nella parte terminale corrispondente al posizionamento del vaso, del bidet e del box doccia. L'acqua calda sanitaria è garantita dalla presenza di uno scaldabagno. E' presente un termosifone ubicato dietro la porta di accesso. Ha una finestra (l'unico ambiente con finestra) che affaccia sul lato ovest con dimensioni 0.60x1.40.

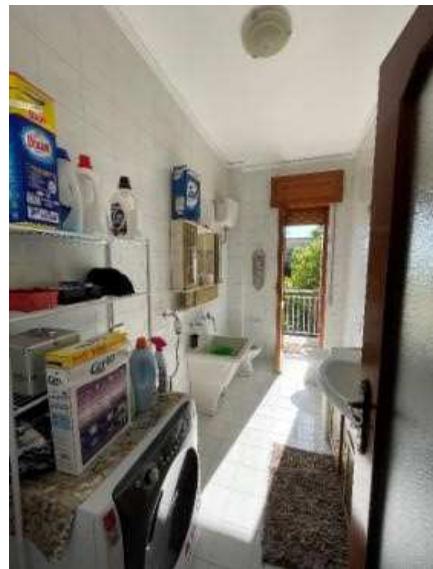
Bagno 2

Il bagno n.2 è utilizzato come lavanderia e bagno di servizio. È dotato di tutti i servizi igienici necessari lavabo, bidet e vaso sanitario, un lavatoio e la lavatrice. Le pareti sono interamente rivestite da piastrelle di ceramica. E' presente un termosifone ubicato dietro la porta di accesso. Ha una porta finestra (1.30x2.30) che affaccia sul terrazzo a Ovest. La camera da letto matrimoniale (18.23 mq) è ampia e luminosa in buone condizioni: ha una porta finestra (1.30x2.30) che affaccia sul terrazzo posto a Ovest, rifiniture in buono stato (in alcuni punti si notano piccole porzioni di intonaco caduto) con tinteggiature a colori ed è dotata di calorifero e split a parete.

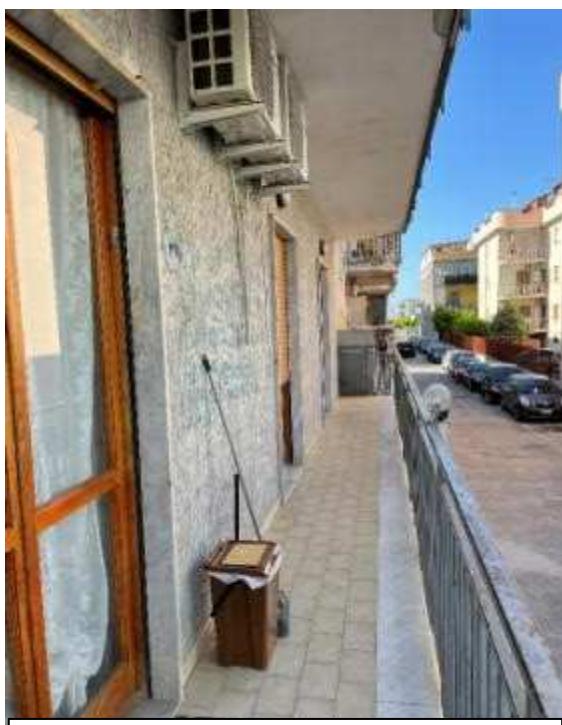
Terrazzo lato Est

L'appartamento è dotato di due terrazzi che coprono per l'intera lunghezza su entrambe le facciate. Tutte le stanze (tranne il bagno n.1) hanno accesso ai balconi e segnatamente: il soggiorno, il bagno n.2 e la camera matrimoniiale sul terrazzo posto ad ovest; la cucina, la camera e lo studio sul terrazzo posto ad Est. Le pavimentazioni sono in gres con la fascia

perimetrale sul frontalino di marmo Carrara. Le ringhiere sono alte 1 metro e realizzate in ferro coprono l'intera lunghezza del terrazzo. Sul balcone lato Est (quello che affaccia sul viale condominiale) è presente la caldaia, ubicata in adiacenza alla cucina. Tutte le porte finestra sono dotate di ornia e soglie in Marmo Carrara.

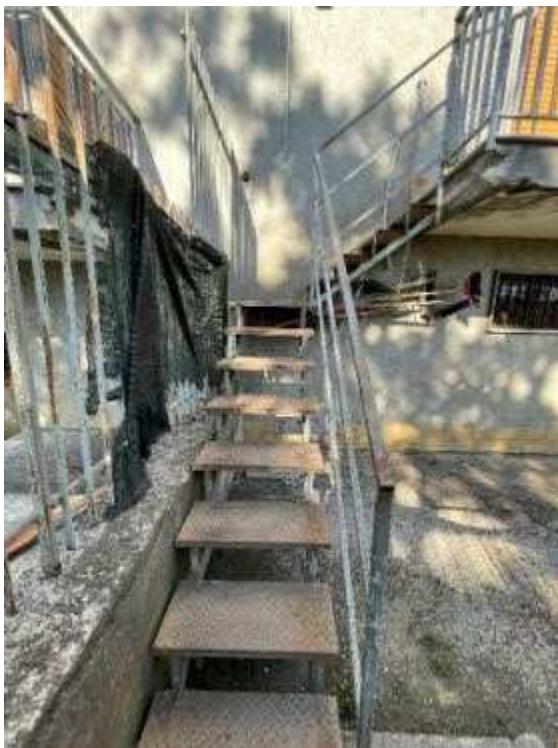
Dal terrazzo posto ad Ovest, tramite una scaletta in ferro, si scende all'area pertinenziale utilizzata come cortile di circa 50 mq pavimentata con getto di cemento e brecciolino. All'interno dell'area è presente un lavatoio e una aiuola stretta e lunga che corre per tutta la lunghezza dell'appartamento.

Accesso all'area esterna
