# **TRIBUNALE ORDINARIO MILANO**

**582/2018 – LOTTO 2**

## **RELAZIONE DI STIMA IMMOBILIARE**

LOTTO 1: **MILANO, VIA GENTILINO 15 – VIA CUSTODI 18**

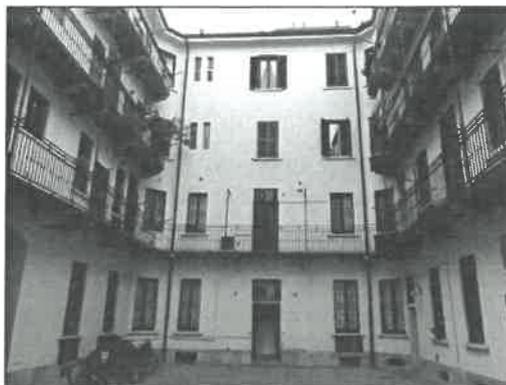
Trattasi di edificio del tipo a ringhiera, composto da quattro piani fuori terra ed un piano sottotetto.

L'edificio di via Gentilino15/Pietro Custodi 18 si presenta in stato manutentivo buono sia nelle parti esterne che in quelle interne comuni.

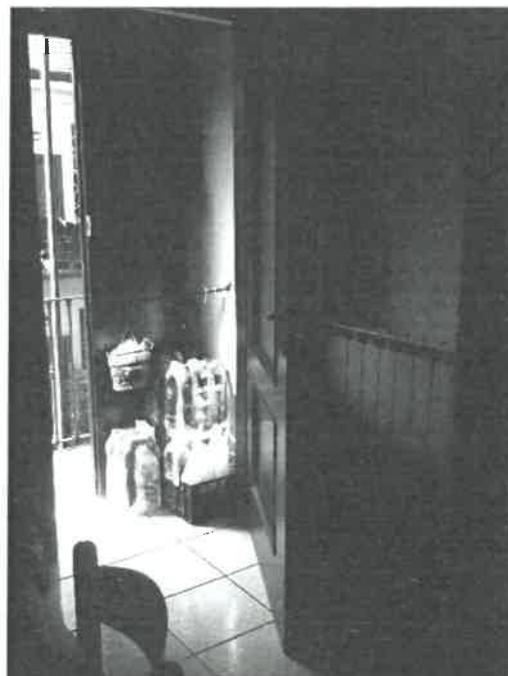
Trattasi di **appartamento**, con doppio affaccio a nord e a sud su corte comune, ubicato al piano terzo e composto da ingresso, su soggiorno con angolo cottura, disimpegno e bagno.

Lo stato di manutenzione generale è da considerarsi normale.

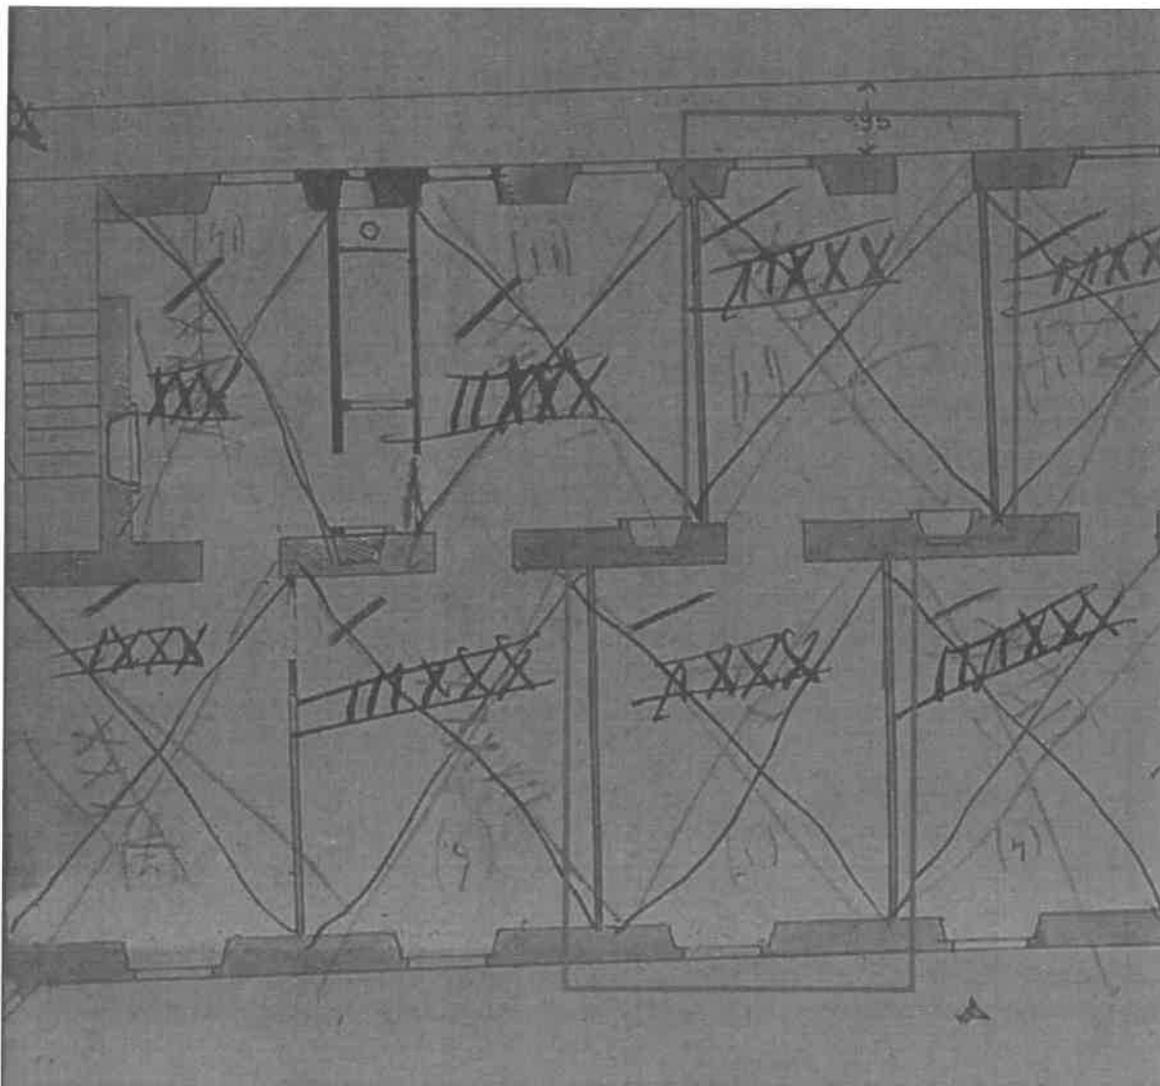
*Figura 3 - Estratto della planimetria degli atti di fabbrica*

Lo stato di fatto del bene rilevato in fase di sopralluogo risulta **difforme** rispetto agli atti di fabbrica reperiti presso l'Archivio Storico del Comune di Milano per diversa distribuzione degli spazi interni, in particolare, nelle planimetrie degli atti di fabbrica non è presente il bagno con il disimpegno.

Ad avviso del perito valutatore, e salvo migliore approfondimento da parte degli interessati e/o dei loro tecnici, sulla base della documentazione allegata, l'immobile appare **non conforme ma regolarizzabile** mediante presentazione di Pratica Edilizia in Sanatoria.

Costi di regolarizzazione:

- parcella tecnico professionista € 2.000,00;
- sanzione per opere eseguite in assenza di titolo € 1.000,00 (come da normativa vigente).
