**Tribunale di Milano**  
**PROCEDURA DI ESECUZIONE IMMOBILIARE**

**R.G.E. 861/2020**

**RELAZIONE TECNICA E STIMA IMMOBILIARE**

LOTTO UNICO: unità immobiliare sita in Milano (MI)

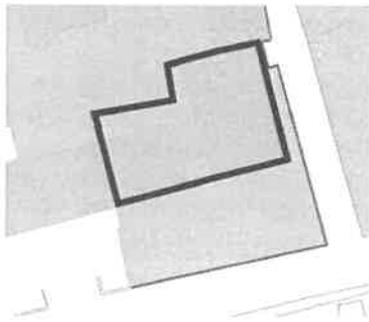
Estratto tavola Piano delle Regole - R.03 Indicazioni Morfologiche:

ARU - Ambiti di rinnovamento urbano TITOLO II - CAPO VI

Tessuti di rinnovamento urbano (Art. 23)

Allineamento di almeno il 50% della linea di altezza dell'edificio sul confine con lo spazio pubblico entro l'inviluppo limite (I) (Art. 23.2.a)

Arretramento di almeno 3 m. della linea di altezza dell'edificio dal confine di proprietà verso lo spazio pubblico (Art. 23.2.b)

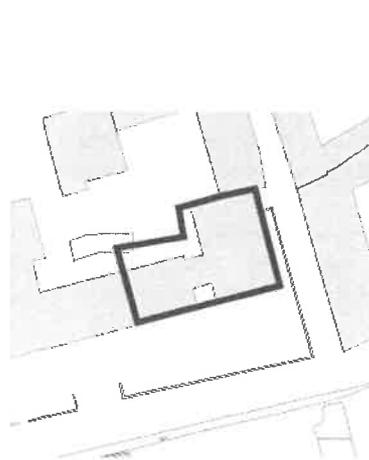
Estratto tavola Piano delle Regole - R.06 Vincoli di tutela e salvaguardia:

Come risulta dall'estratto della tavola del Piano delle Regole, R.06 Vincoli di tutela e salvaguardia, il fabbricato di cui è parte l'unità immobiliare pignorata non ricade in zona vincolata.
