TRIBUNALE DI NAPOLI NORD

ESEC. IMMOB. N. GEN. REP. **354/2018**

RELAZIONE TECNICA D'UFFICIO

Tecnico incaricato: Arch. Barbara Izzi

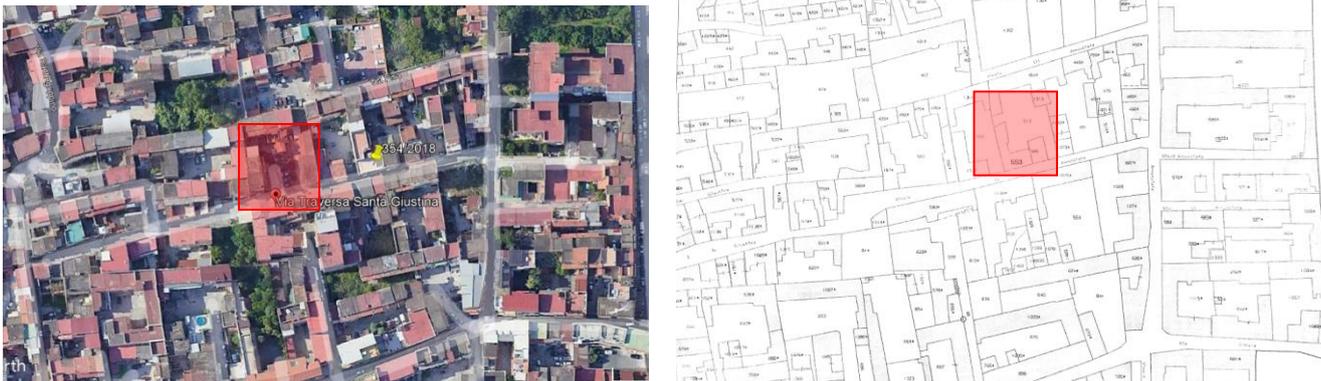
Fig. 1 Individuazione dell'immobile sito in Arzano, nell'ortofoto e nella planimetria catastale.

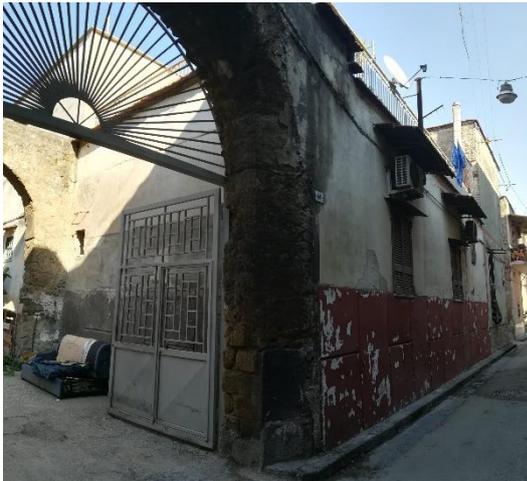
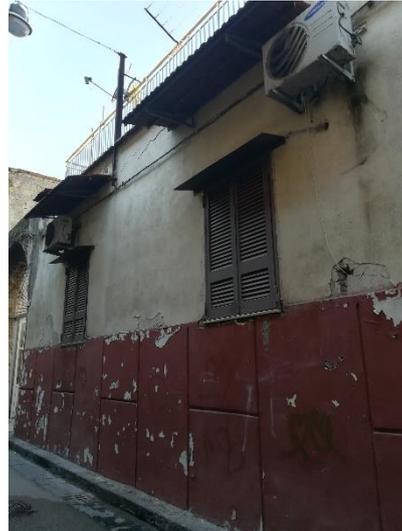
Fig. 2 Individuazione fotografica degli esterni dello stato reale dei luoghi del bene oggetto di pignoramento.

Una volta superato il cancello del fabbricato, che è posto su strada, si giunge nel cortile comune fino a raggiungere parte del cortile a servizio esclusivo dell'immobile al piano rialzato che presenta davanti un cancello delimitante una parte di cortile e un cancello con ringhiera ed una terrazza con tettoia quale copertura

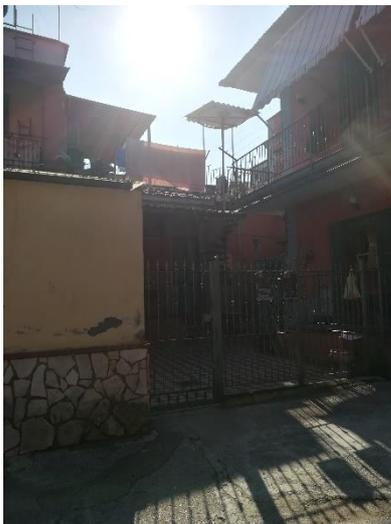
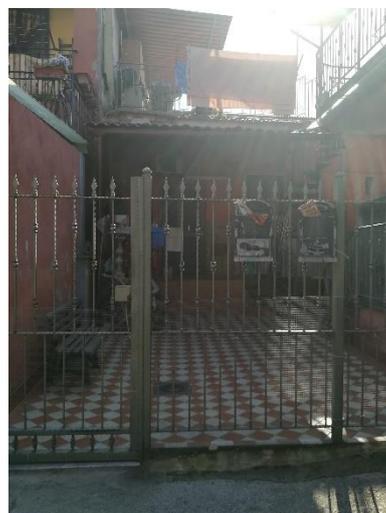
Fig. 3 Individuazione fotografica degli esterni del bene oggetto di pignoramento.

L'immobile presenta sulla terrazza esterna ed in parte su cortile comune una scalaa chiocciola in metallo

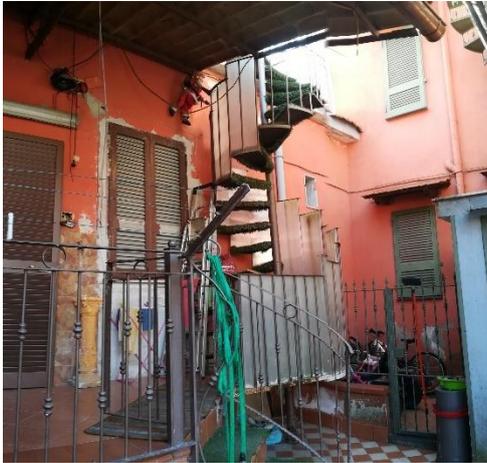
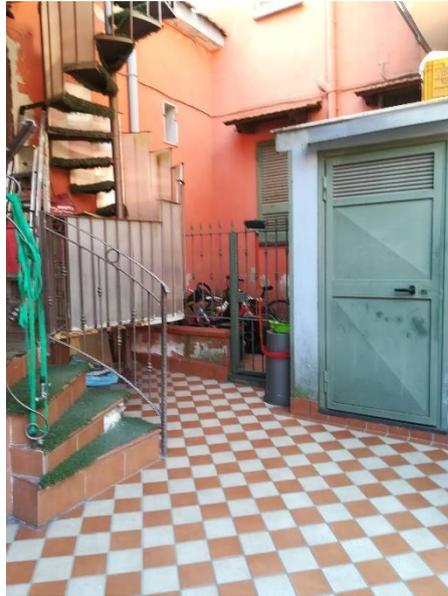
Fig. 4 Individuazione fotografica degli esterni del bene oggetto di pignoramento.

Salendo la scala si giunge al lastrico solare a terrazzo

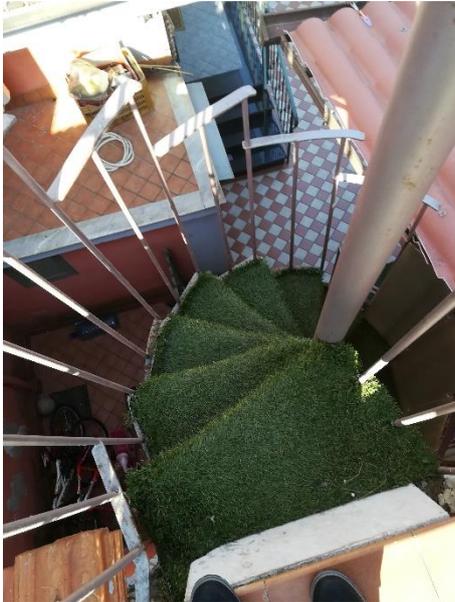
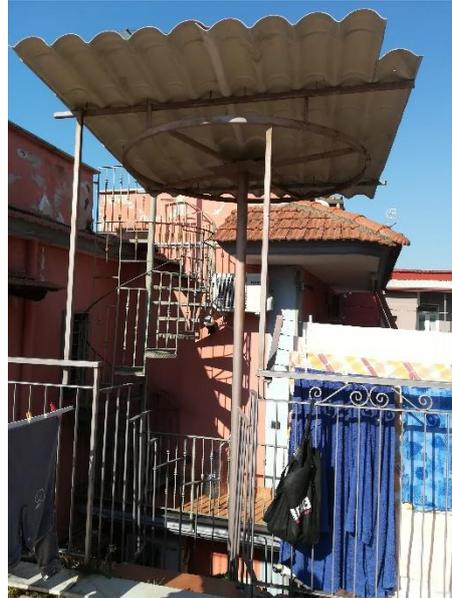
Fig. 4 Individuazione fotografica degli esterni del bene oggetto di pignoramento.

La stessa risulta delimitata da ringhiera, pavimentata e presenta una tettoia ed è utilizzata come stenditoio

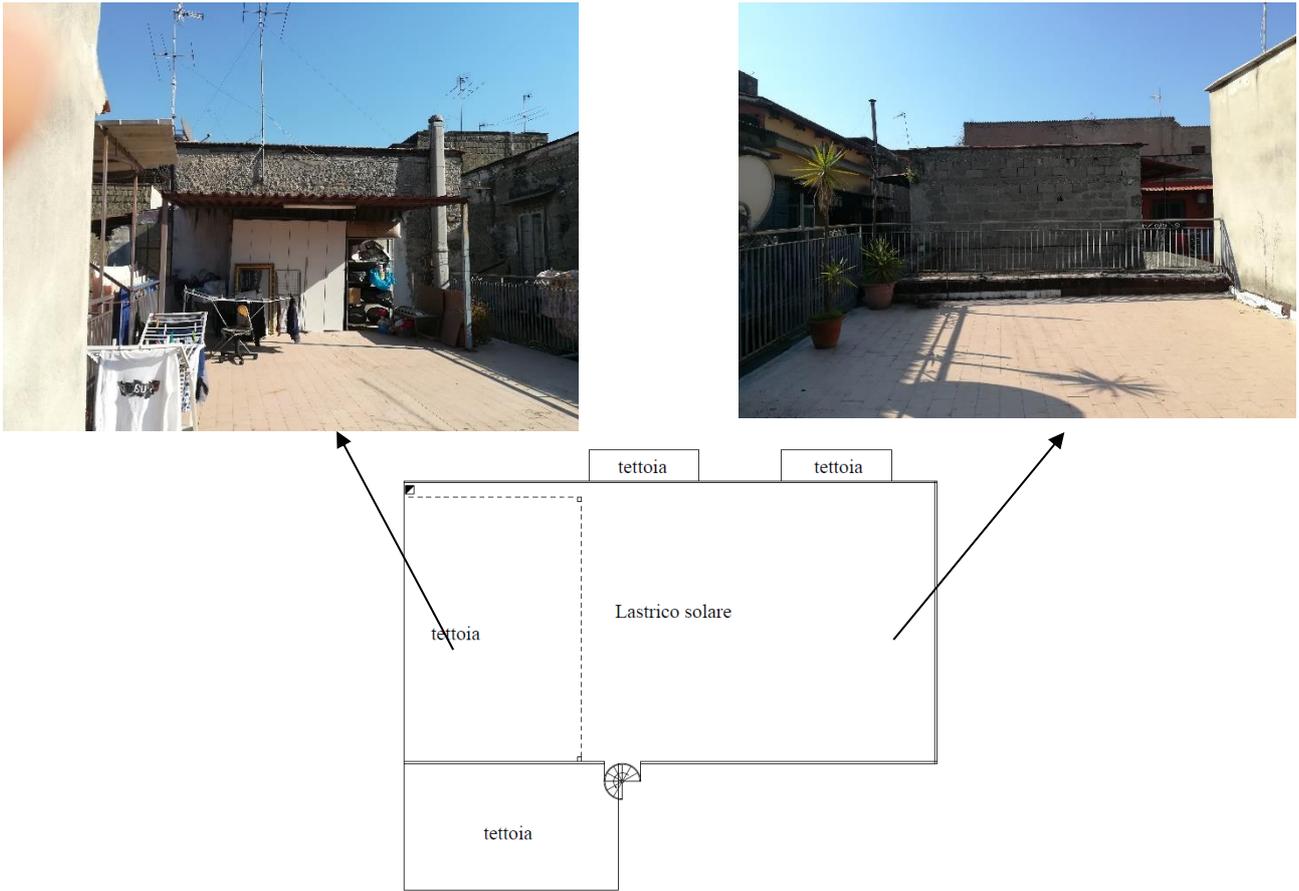
Fig. 5 Individuazione fotografica degli esterni del bene oggetto di pignoramento.

Dalla terrazza antistante si entra direttamente nella cucina -soggiorno della casa

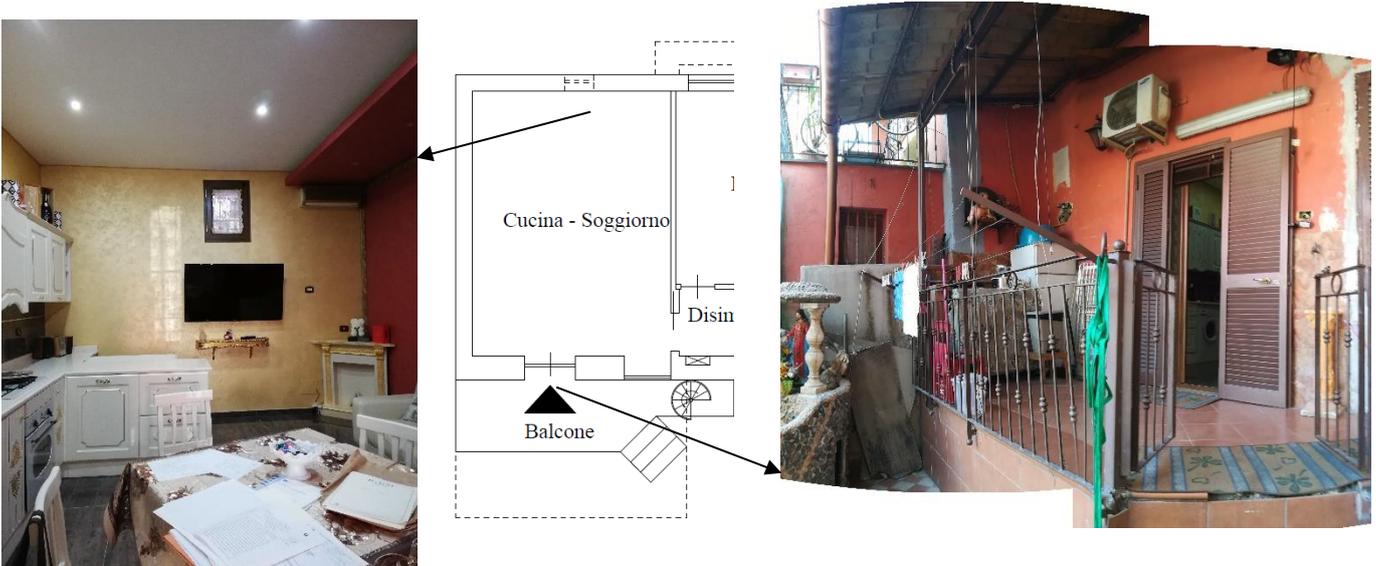
Fig. 6 Individuazione fotografica degli interni del bene oggetto di pignoramento.

La cucina – soggiorno si presenta in buono stato dotata di sopraluce e della stessa entrata ed una finestra per l'areazione e l'illuminazione naturale

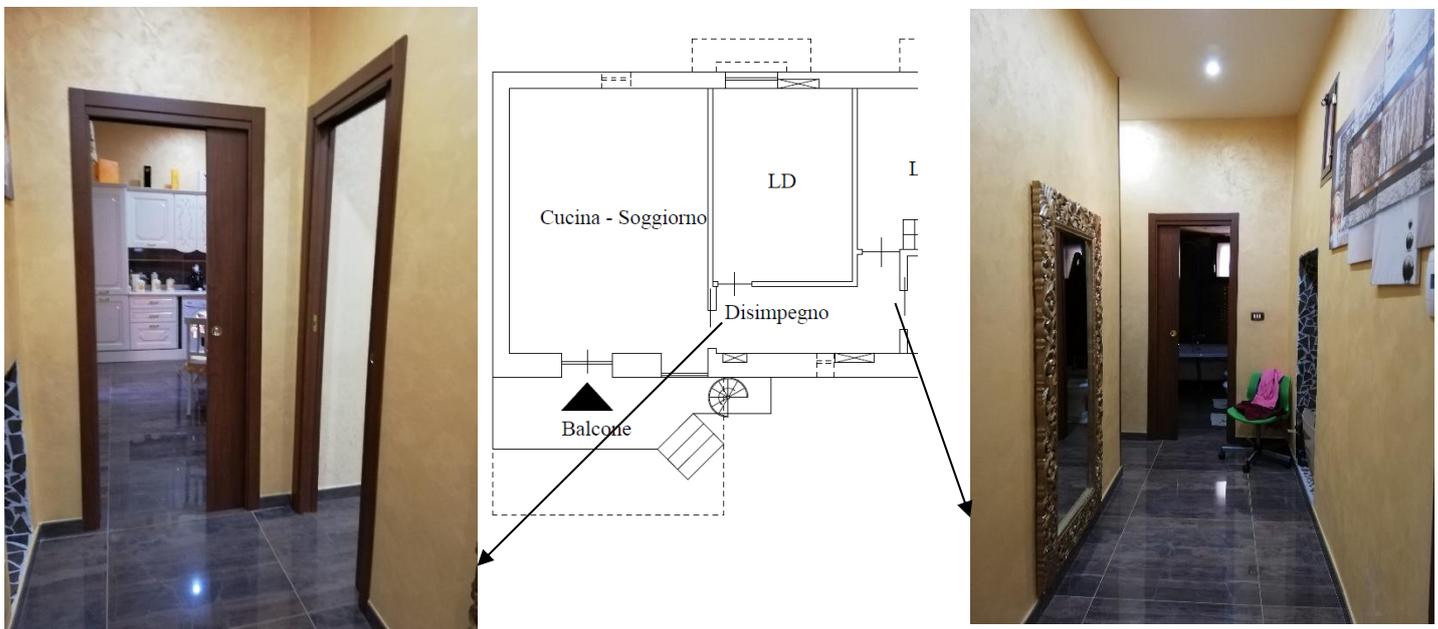
Fig. 8 Individuazione fotografica degli interni del bene oggetto di pignoramento.

anch'esso risulta recentemente ristrutturato e sul lato sinistro di chi entra vi è una camera da letto doppia con finestra sulla strada

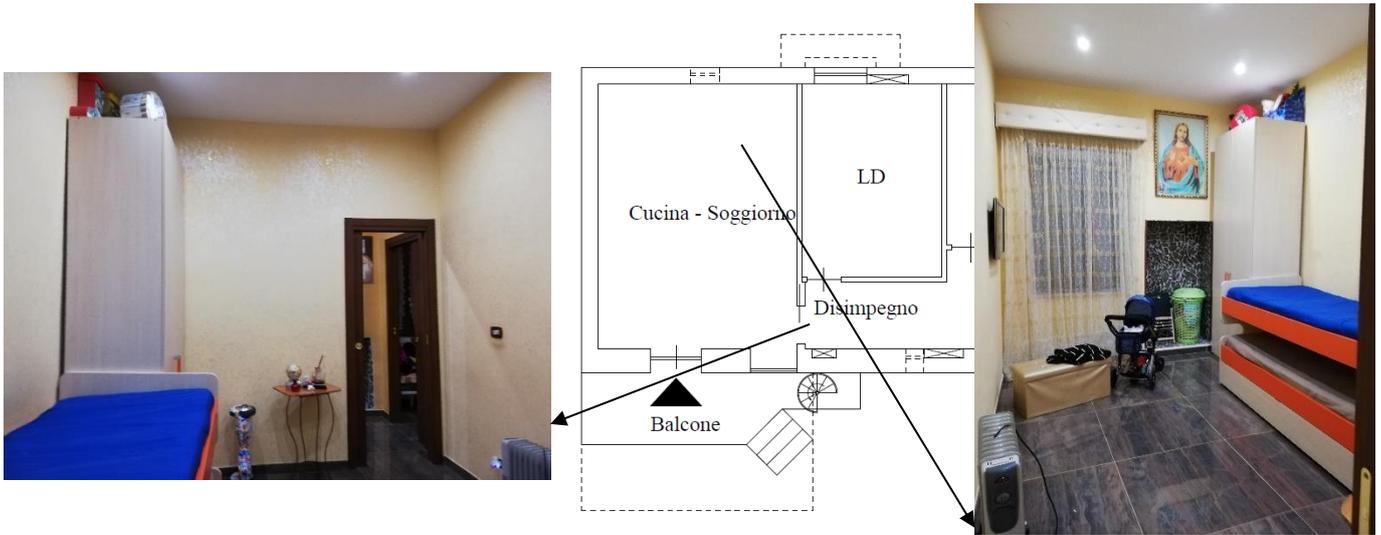
Fig. 9 Individuazione fotografica degli interni del bene oggetto di pignoramento.

Percorrendo il corridoio si giunge alla camera da letto posta al termine del percorso

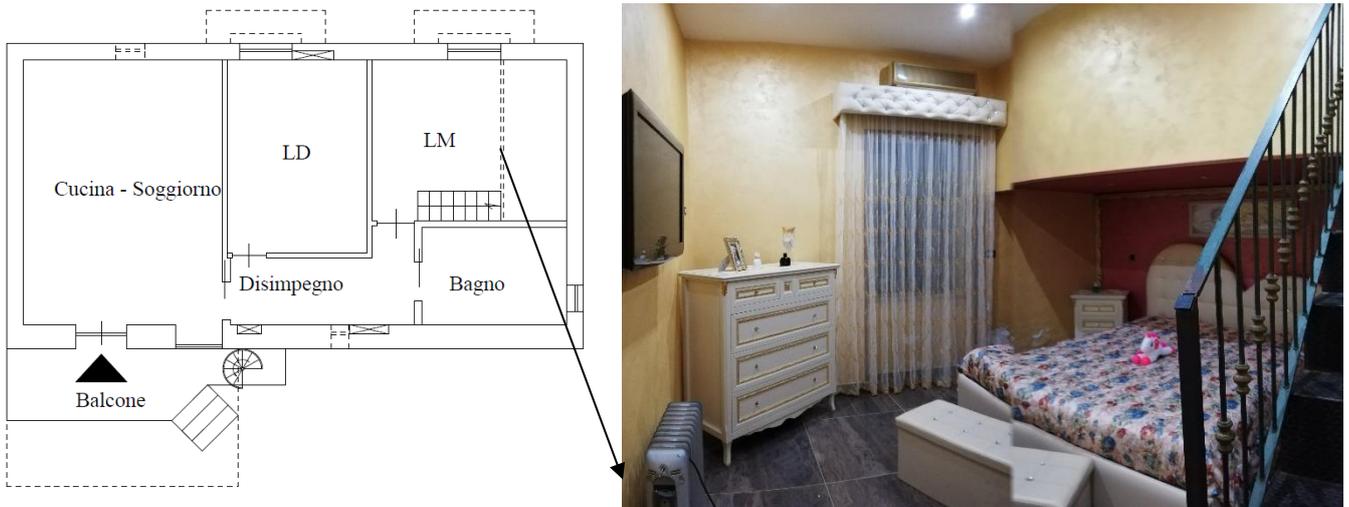
Fig. 10 Individuazione fotografica degli interni del bene oggetto di pignoramento.

Questa, si presenta anch'essa ristrutturata come tutta la casa e risulta dotata di finestra affacciante su strada e presenta un soppalco, di cui parte è utilizzata come cabina armadio, sia sulla zona letto che sul bagno e raggiungibile con scala interna alla camera da letto

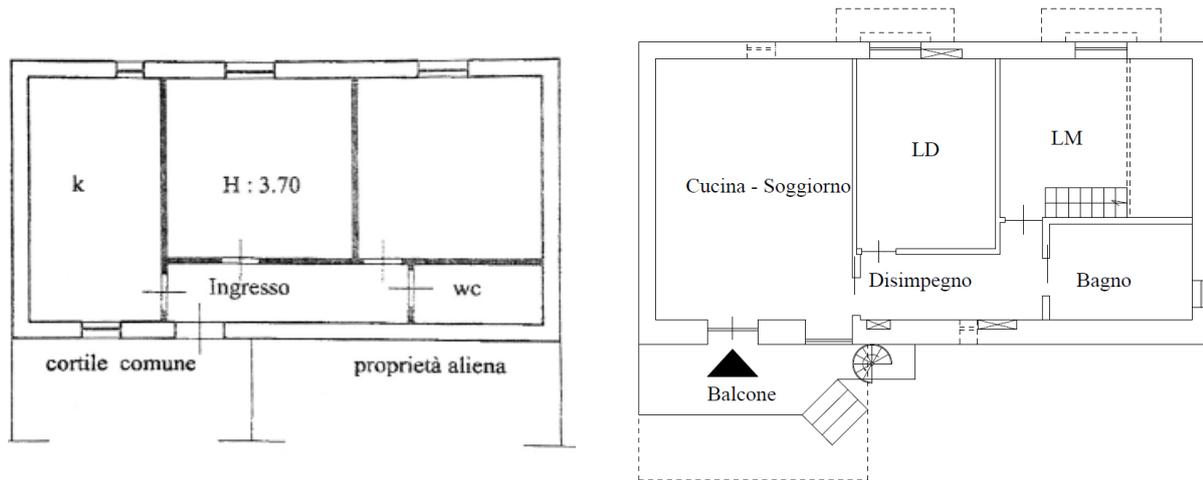
Confrontando lo stato dei luoghi con la planimetria catastale, si evidenziano le seguenti difformità:

- le tettoie sono presenti sulle due finestre all'esterno allo stato dei luoghi e non in planimetria;
- vi è la realizzazione della scala esterna metallica a chiocciola di comunicazione tra il piano terra e il lastrico solare allo stato dei luoghi e non in planimetria;
- vi è la realizzazione della tettoia di mq. 4,00 x 6,00 sulla metà sinistra del lastrico solare allo stato dei luoghi e non vi è riportata planimetria, dovendo essere solo un lastrico solare;
- vi sono gli scavi realizzati nella muratura di tufo visibili all'interno dell'appartamento e non presenti in planimetria;
- vi è la terrazza antistante con la tettoia e delimitazione di parte del cortile ad uso esclusivo

allo stato dei luoghi e non in planimetria;

- vi è la presenza del soppalco con la scala allo stato dei luoghi e non in planimetria;
- vi è diversa destinazione d'uso del lastrico solare allo stato dei luoghi;
- vi è la presenza di superficie non dichiarata quale il soppalco allo stato dei luoghi;
- vi è diversa distribuzione interna allo stato dei luoghi rispetto alla planimetria catastale;
- vi sono modifiche di prospetto interno al cortile rispetto alla planimetria (cfr. allegato n. 2-6);

Fig. 13 Planimetria catastale dell'immobile al piano rialzato e grafico del bene all'attualità.

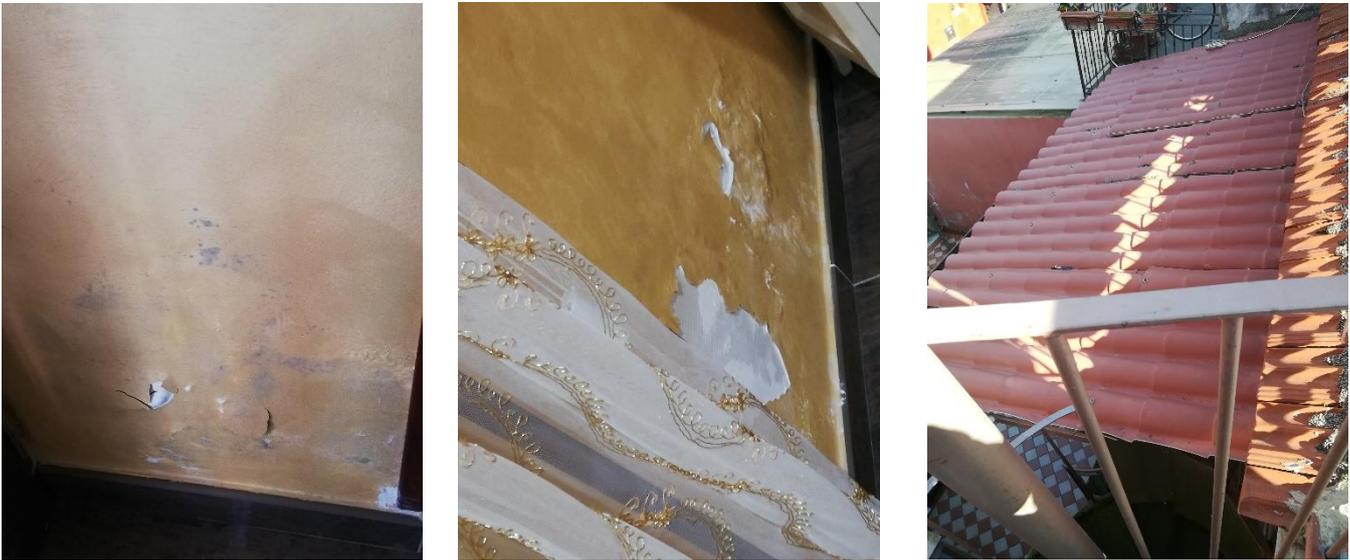
Alcuni ambienti presentano distacchi d'intonaco essendo un piano rialzato e il materiale che costituisce le tettoie è da verificare.

Fig. 14 particolari di alcuni locali all'attualità.

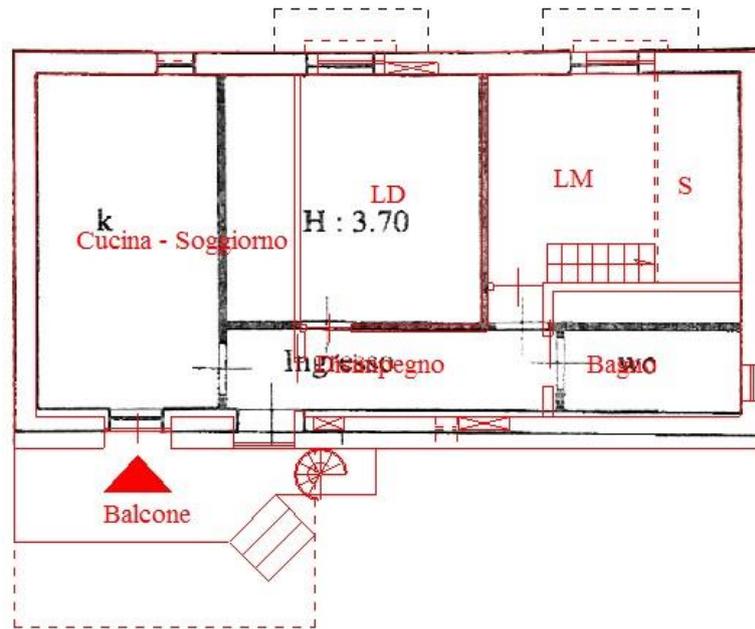
Effettuando la sovrapposizione dei grafici dello stato reale dei luoghi e la planimetria catastale dell'immobile si evidenziano nel confronto le seguenti difformità presenti al piano rialzato:

- le tettoie sono presenti sulle due finestre all'esterno allo stato dei luoghi e non in planimetria;
- vi è la realizzazione della scala esterna metallica a chiocciola di comunicazione tra il piano terra e il lastrico solare allo stato dei luoghi e non in planimetria;

- vi è la realizzazione della tettoia di mq. 4,00 x 6,00 sulla metà sinistra del lastrico solare allo stato dei luoghi e non vi è riportata planimetria dovendo essere solo un lastrico solare;

- vi sono gli scavi realizzati nella muratura di tufo visibili all'interno dell'appartamento e non presenti in planimetria;
- vi è la terrazza antistante con la tettoia e delimitazione di parte del cortile ad uso esclusivo allo stato dei luoghi e non in planimetria;

- vi è la presenza del soppalco con la scala allo stato dei luoghi e non in planimetria;
- vi è diversa destinazione d'uso del lastrico solare allo stato dei luoghi;

- vi è la presenza di superficie non dichiarata quale il soppalco allo stato dei luoghi;
- vi è diversa distribuzione interna allo stato dei luoghi rispetto alla planimetria catastale;

- vi sono modifiche di prospetto interno al cortile rispetto alla planimetria (*cf. allegato n. 2-6*);

Fig. 15 sovrapposizione della situazione reale dei luoghi e della planimetria catastale del piano rialzato.

Per la regolarizzazione catastale dell'immobile presso l'Agenzia del Territorio di Napoli 2, che consiste in presentazione del Docfa della planimetria, che verrà assentita a seguito di conclusione della SCIA per il ripristino dello stato dei luoghi, i costi relativi alle seguenti operazioni, comprensive di spese tecniche, sono pari a **€. 1.500,00.**
