TRIBUNALE DI VITERBO

Esecuzione nr. 88/2021

Perizia e stima

L’immobile pignorato è ubicato nel comune di Bagnoregio (prov. Viterbo), in vicolo delle Balze civico 6.

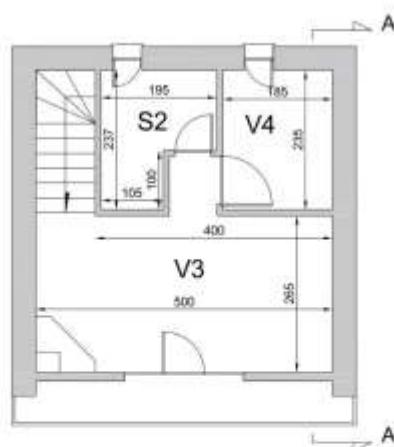
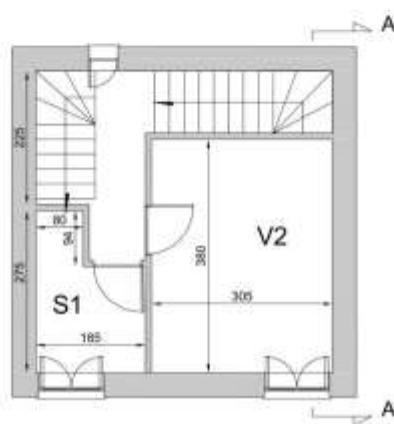
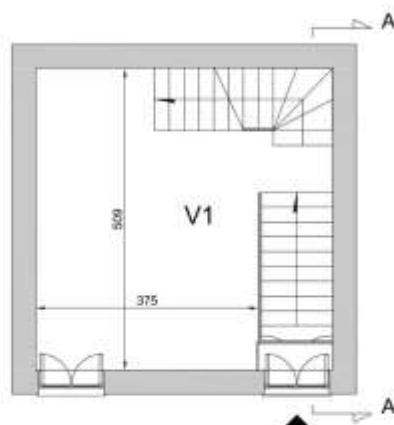
Vicolo delle Balze 6

Nelle pagine che seguono sono riportati il rilievo metrico dello stato attuale ed il calcolo delle superfici.

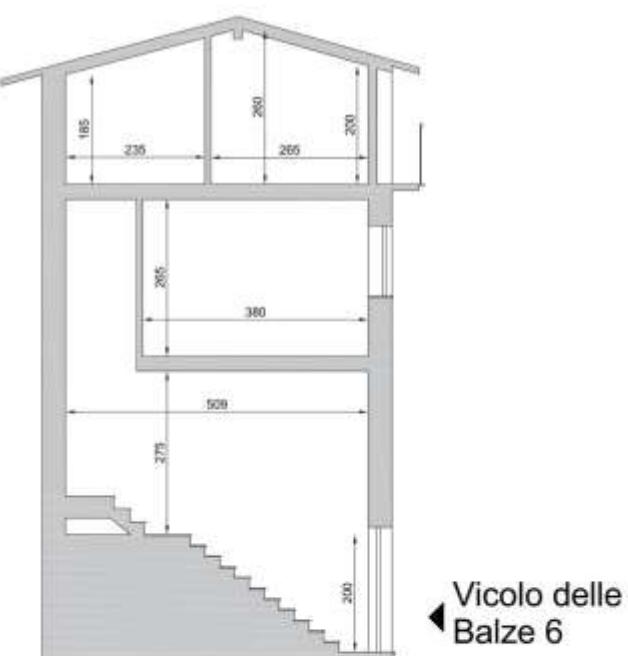
Sezione A - A

altezza (pavimento soffitto) piano primo	2,75 metri
altezza (pavimento soffitto) piano secondo	2,65 metri
altezza piano (pavimento soffitto) piano terzo	centro stanza massima 2,65 metri
	affaccio su vicolo delle Balze 2,00 metri
	affaccio su prospetto interno 1,85 metri

Rilievo stato attuale

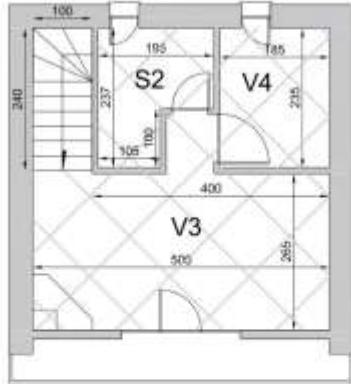
Piano 3

Superficie netta calpestabile

$$m\ 5,00 \times 5,09 = mq\ 25,45$$

Superficie commerciale

$$m\ 5,00 \times 5,09 + m\ 20,18 \times 0,20 - scala = mq\ 27,09$$

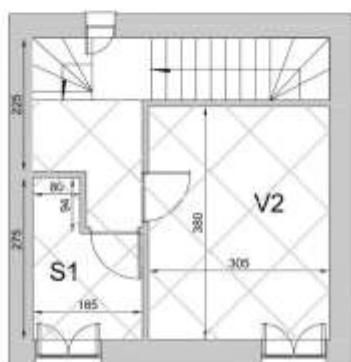
Piano 2

Superficie netta calpestabile

$$m\ 5,00 \times 3,90 = mq\ 19,50$$

Superficie commerciale

$$m\ 5,00 \times 5,09 + m\ 20,18 \times 0,20 - scala = mq\ 24,24$$

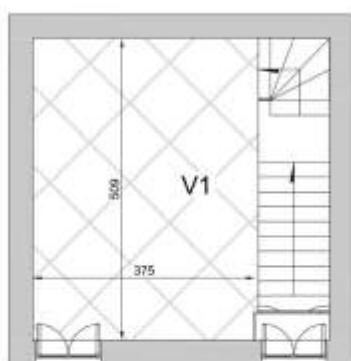
Piano 1

Superficie netta calpestabile

$$m\ 3,75 \times 5,09 = mq\ 19,08$$

Superficie commerciale

$$m\ 5,00 \times 5,09 + m\ 20,18 \times 0,20 - scala = mq\ 23,13$$

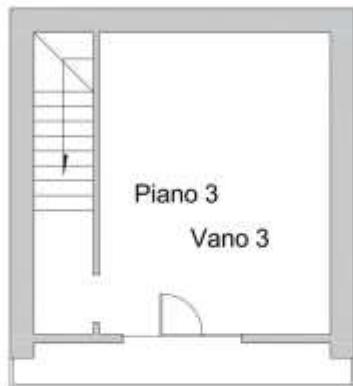
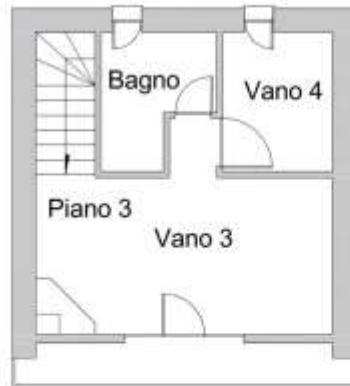
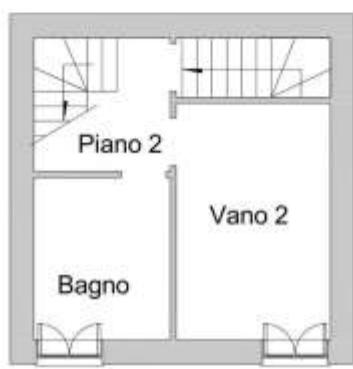
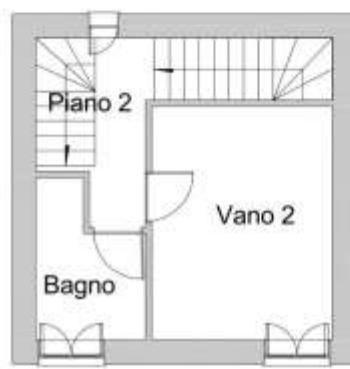
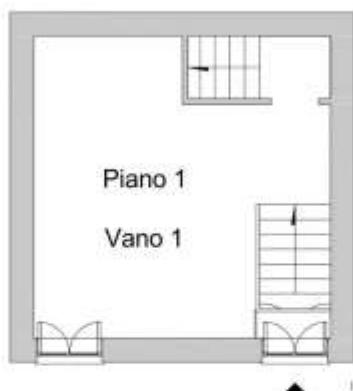
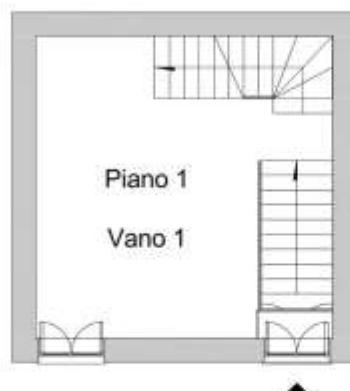
Planimetria catastale
acquisita il 9/12/1939

Come si rileva dalla elaborazione grafica che segue, l’involucro esterno dell’immobile è rimasto inalterato mentre risulta variata la distribuzione interna.

I piani primo e secondo sono rimasti sostanzialmente invariati (fa eccezione una diversa delimitazione del bagno primo piano), mentre il terzo piano è stato internamente suddiviso in tre locali.

Stato attuale

È necessario procedere all’aggiornamento della planimetria catastale successivamente all’ottenimento del titolo abilitativo che autorizzerà le trasformazioni rilevate rispetto all’attuale planimetria catastale.

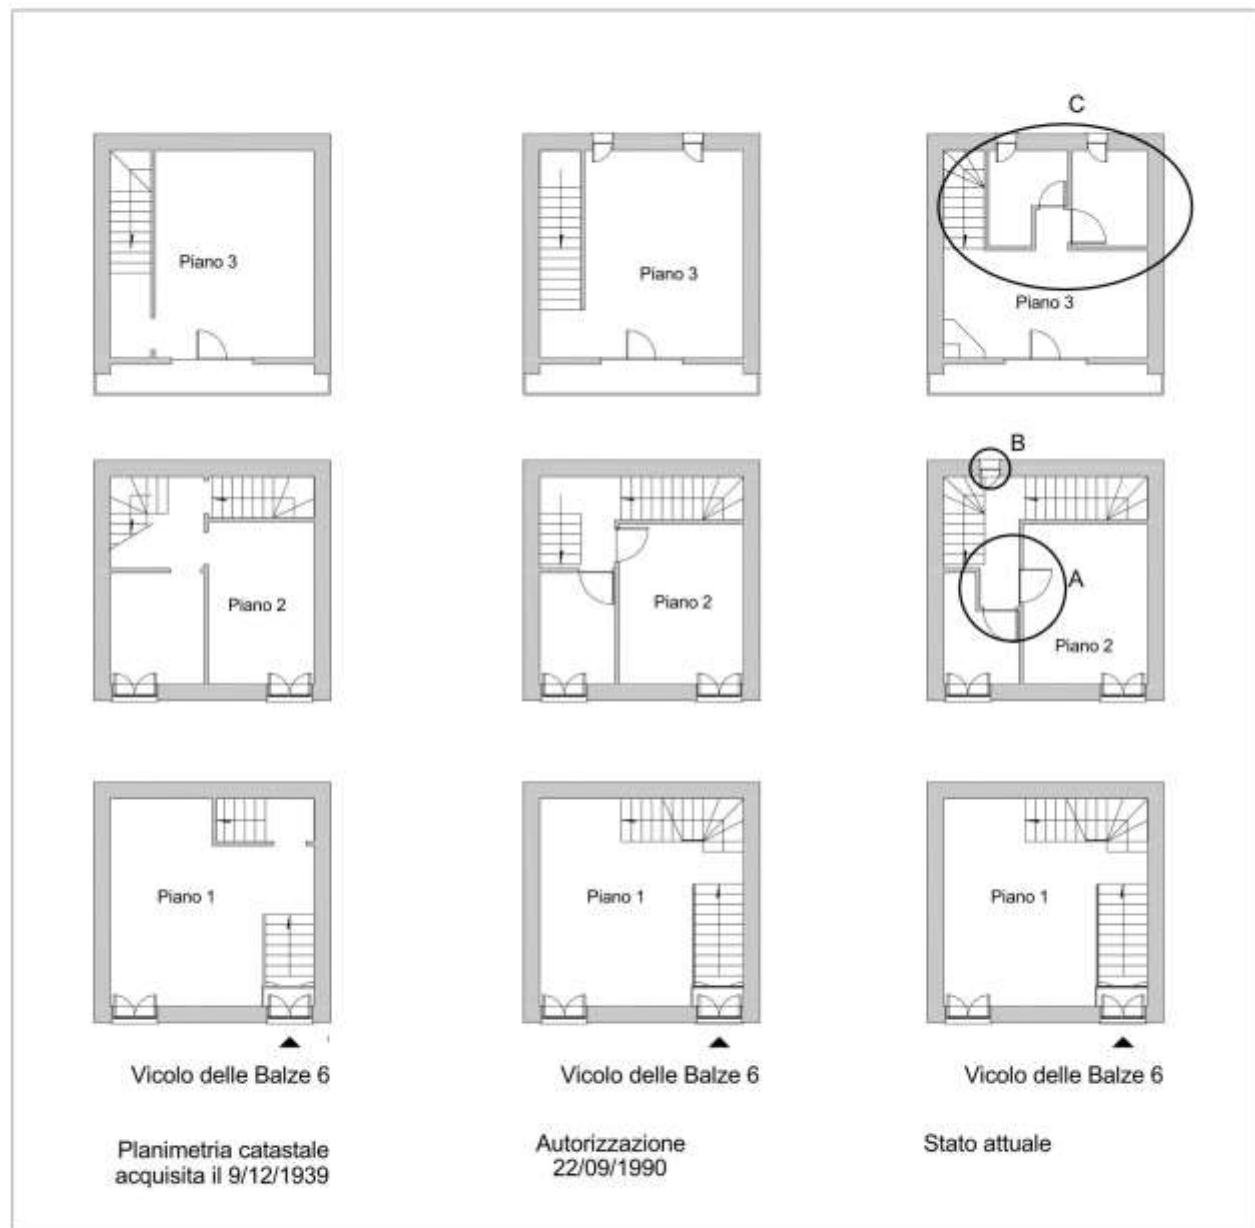
Nella pagina che segue il confronto tra la planimetria catastale, quella allegata alla richiesta di autorizzazione (rilasciata il 22 settembre 1990) e lo stato attuale.

L’immobile, nello stato attuale, risulta difforme allo stato legittimo che, ai sensi dell’articolo 9 bis comma 1 bis del D. Lgs 380/2001, coincide con quello rilevabile “dal titolo abilitativo che ha disciplinato l’ultimo intervento edilizio che ha interessato l’intero immobile o unità immobiliare”.

Si rilevano differenze al piano secondo (modificato l’andamento dei tramezzi – cerchiatura indicata con A) ed al piano terzo (realizzati due vani e modificato il vano scala – cerchiatura indicata con C).

Si rileva inoltre una finestra al piano secondo sul lato opposto al vicolo delle Balze (cerchiatura indicata con B).

Rispetto alle opere difformi non si rilevano istanze di autorizzazione alla esecuzione o istanze di condono.

15.1. Variazioni alla distribuzione interna (tramezzi difformi rispetto allo stato legittimo).

La regolarizzazione delle opere difformi potrà essere richiesta con C.I.L.A. in sanatoria e versamento della sanzione di € 1.000,00.

15.2. Apertura della finestra sul prospetto posteriore rispetto al vicolo delle Balze.

L'intervento risulta abusivo ed è soggetto ad intimazione al ripristino.

È prevista la possibilità di richiedere la compatibilità paesaggistica, per evitare il ripristino. (Art. 167 c. 4 e 5 D. Lgs. n. 42/04)

È possibile stimare l'onere economico complessivo degli adempimenti finalizzati all'ottenimento delle autorizzazioni in sanatoria - o ripristino dello stato ante intervento abusivo - in € 3.000,00.
