# TRIBUNALE DI VITERBO

Esecuzione nr. 191/2020

Perizia e stima

| Immobile oggetto di procedura | Catasto Urbano Viterbo<br>Foglio 196 Particella 1041 sub 4<br>Categoria A7 – vani 10<br>Superficie catastale 235 mq<br>Sup. catastale escluse aree esterne 225 mq |

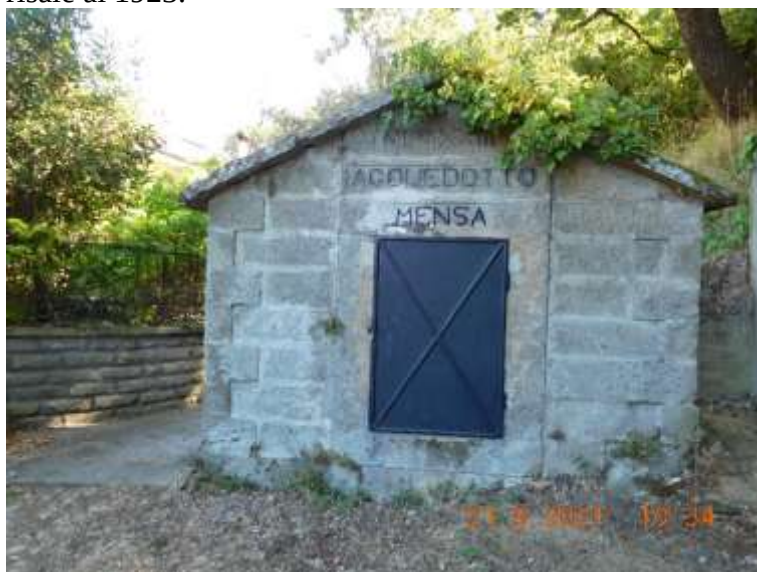
- a. Il giardino che affaccia sulla via Tullio Cima, nello stato attuale, risulta difforme alla concessione 8120/2002 in conseguenza della diversa posizione della scala esterna di collegamento tra giardino del piano seminterrato e giardino del piano terra.  
Questa differenza è rilevabile dalla Tavola 02 – Piano seminterrato.
- b. Il giardino posto al livello del piano terra risulta difforme tanto alla concessione 8120/2002 quanto alla planimetria catastale.  
Ciò è dovuto alla presenza, immediatamente oltre il limite della proprietà, di un manufatto dell'acquedotto comunale che, come può rilevarsi dalla foto che segue, risale al 1923.

Tanto il progetto di concessione quanto la planimetria catastale hanno ignorato la presenza del manufatto che, invece, è stato salvaguardato modificando il percorso del muro di recinzione.

Questa differenza è rilevabile dalla Tavola 03 – Piano terra.

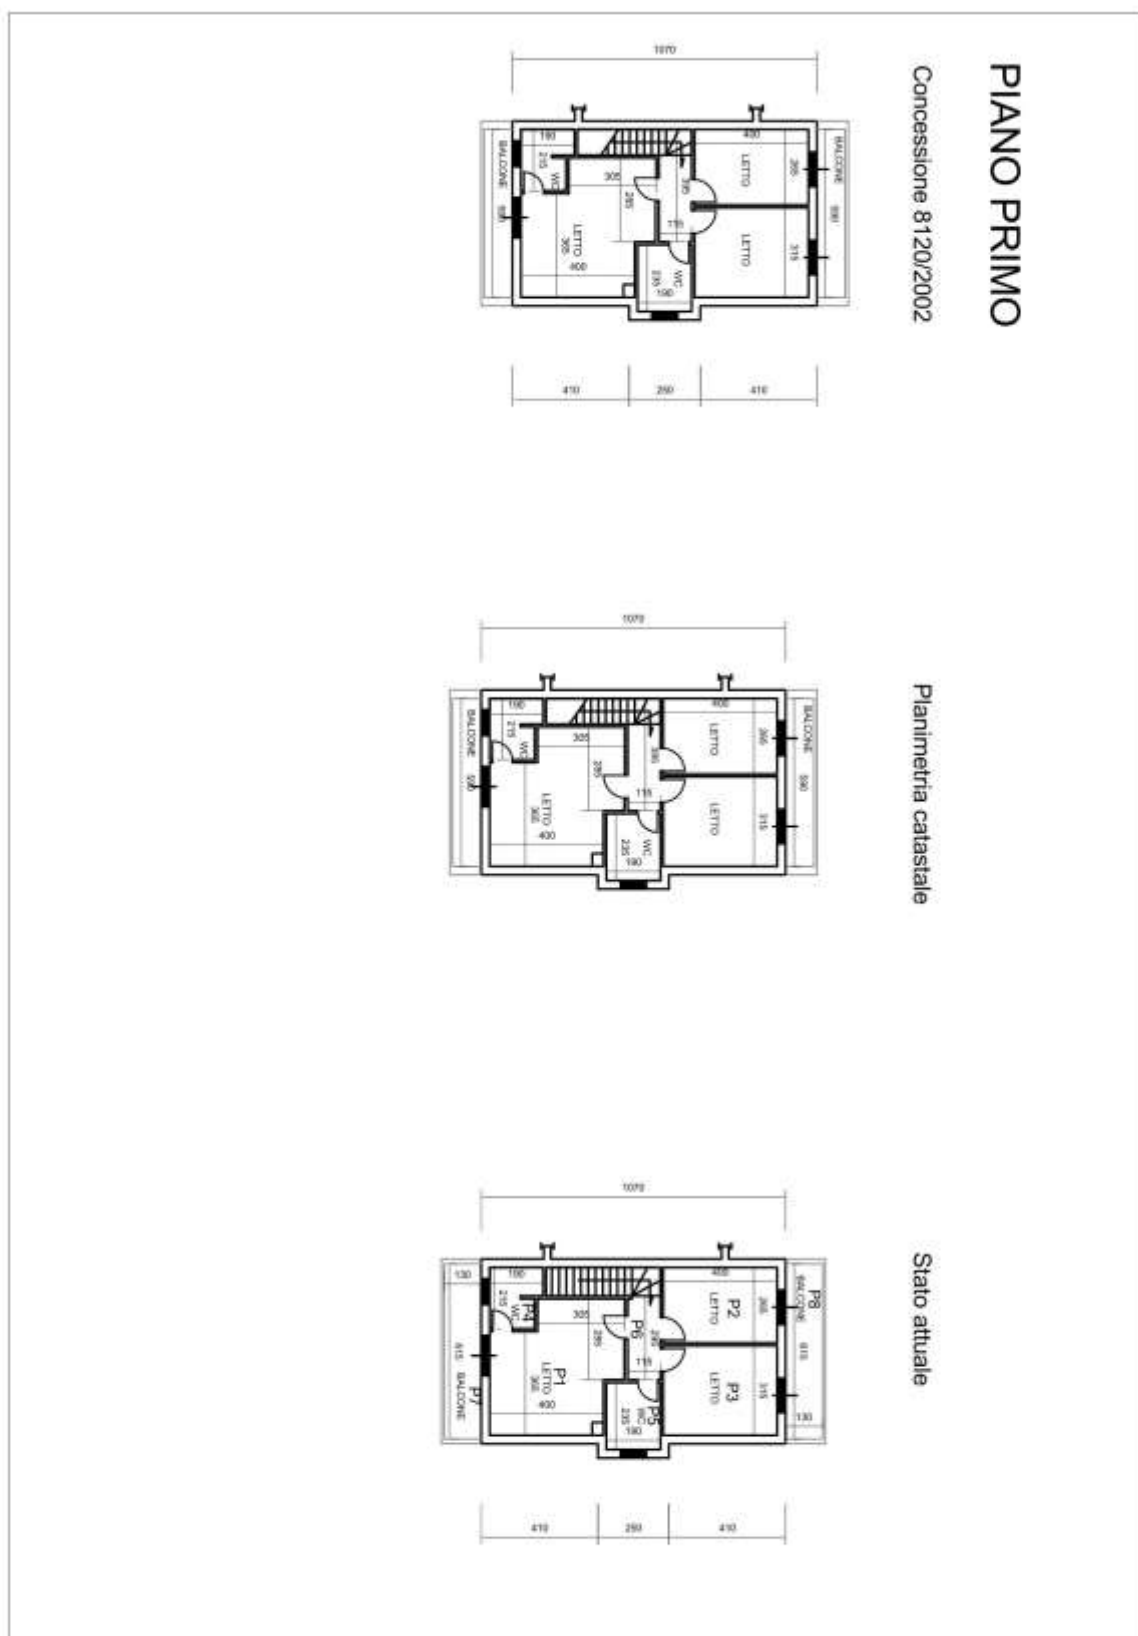
# Tavola 04 Piano primo

Confronto Concessione 8120/2002, planimetria catastale, stato attuale
