**TRIBUNALE DI NAPOLI NORD**  
**SEZIONE ESPROPRIAZIONI IMMOBILIARI**

**Procedimento di Esproprio Immobiliare n° 611/2017 promosso da**  
**ICCREA Bancaimpresa s.p.a.**

### RELAZIONE TECNICA dell'ESPERTO STIMATORE

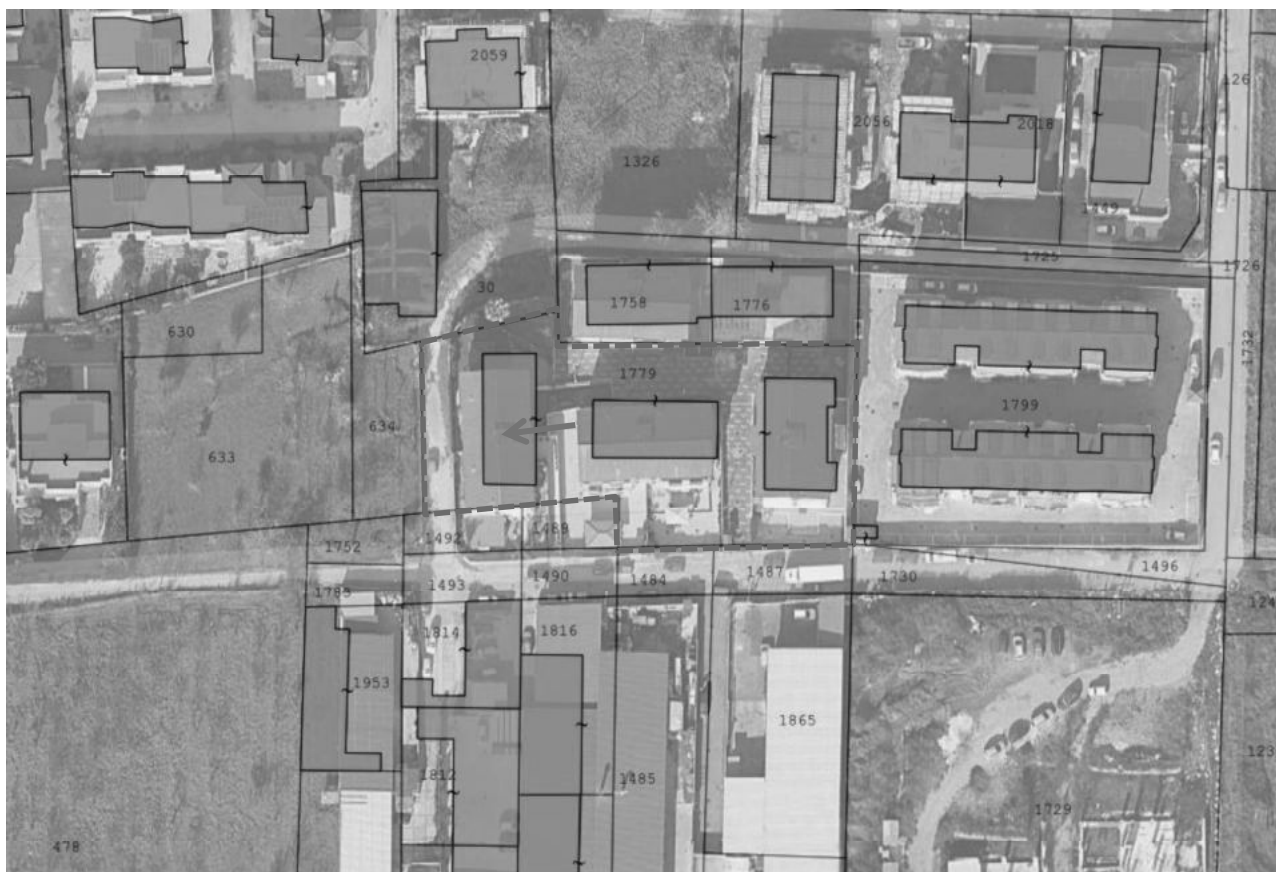
Ai fini della esatta individuazione del cespite pignorato si riporta una foto satellitare con indicazione dei confini del lotto (tratteggio rosso) e della posizione del fabbricato dove è allocato l'unità pignorata (freccia azzurra) e con la sovrapposizione della mappa catastale reperita in formato digitale presso la banca dati dell'Agenzia delle Entrate di Napoli (ex Catasto).

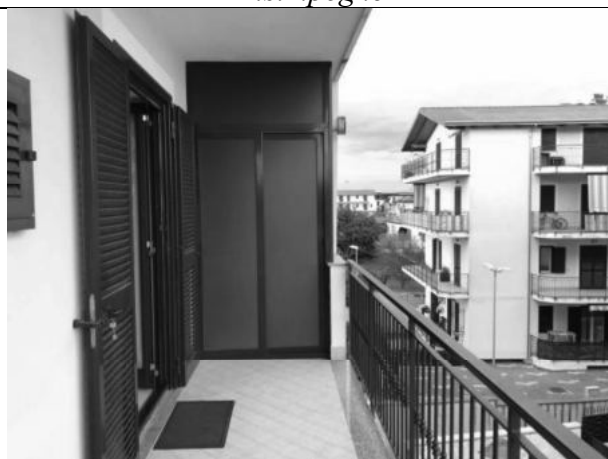
*Balcone e ripostiglio esterno*

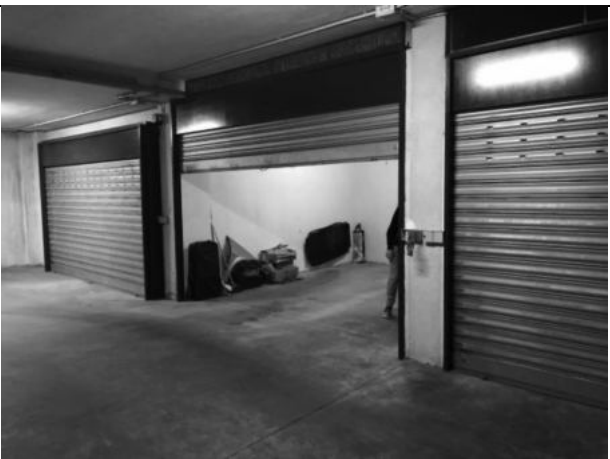
Il locale deposito al piano seminterrato, utilizzato quale garage e parzialmente come deposito, ha una superficie di circa 17 mq ed un'altezza interna di 3,00m

*Box auto*

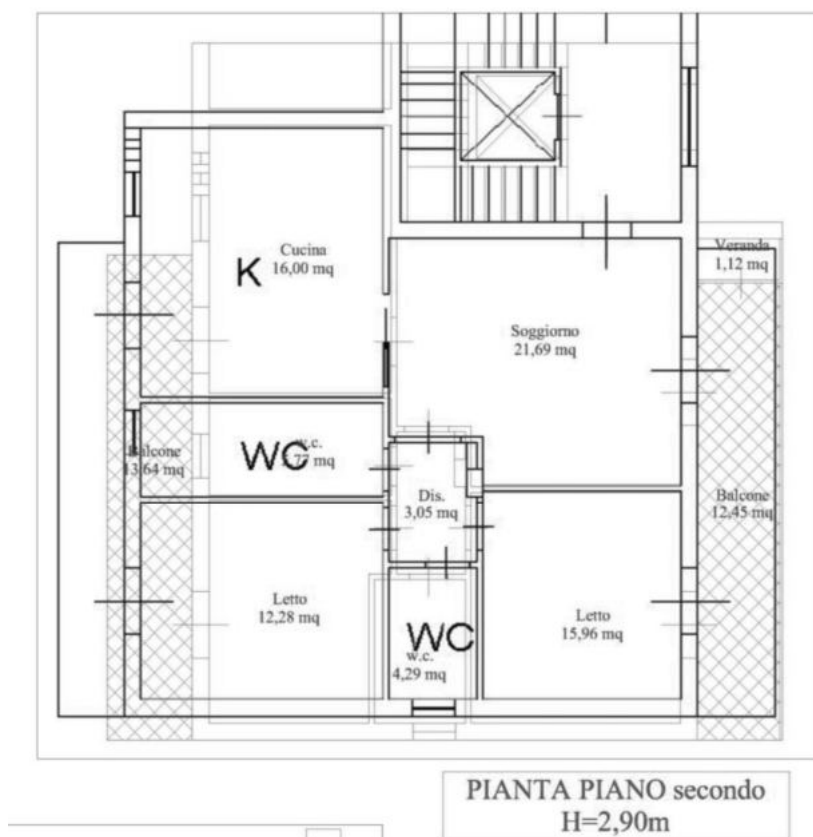
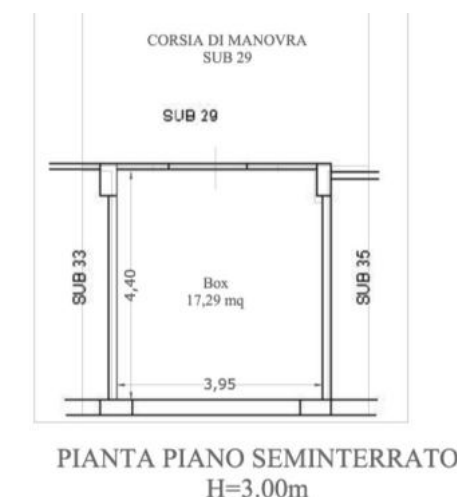
Con riferimento alla conformità della situazione reale dei luoghi (rilevata nel corso del sopralluogo effettuato) e la situazione riportata nella planimetria catastale, si evidenzia che lo stato di fatto è sostanzialmente conforme alle planimetrie catastali in atti, salvo che per la zona ovest dell'appartamento, laddove la planimetria catastale (tratto nero della sottostante planimetria di sovrapposizione) riporta erroneamente il muro esterno di tamponatura in posizione diversa (più ampia) rispetto allo stato dei luoghi rilevato.

Al fine di regolarizzare la situazione dal punto di vista catastale, è necessario presentare un DOCFA con nuova planimetria catastale per esatta rappresentazione grafica, i cui costi complessivi possono stimarsi in circa 500,00 euro, comprensivi di oneri e spese tecniche.
