CONSULENZA TECNICA D'UFFICIO

nell'Esecuzione Immobiliare R.G.E. n. 8/2018

**Unità immobiliare (n. 1 porzione di fabbricato commerciale)
sito in Casavatore (NA)**

VIA TAVERNA ROSSA n. 119, 121, 123 piano: T, 1, 2 (lastrico solare)

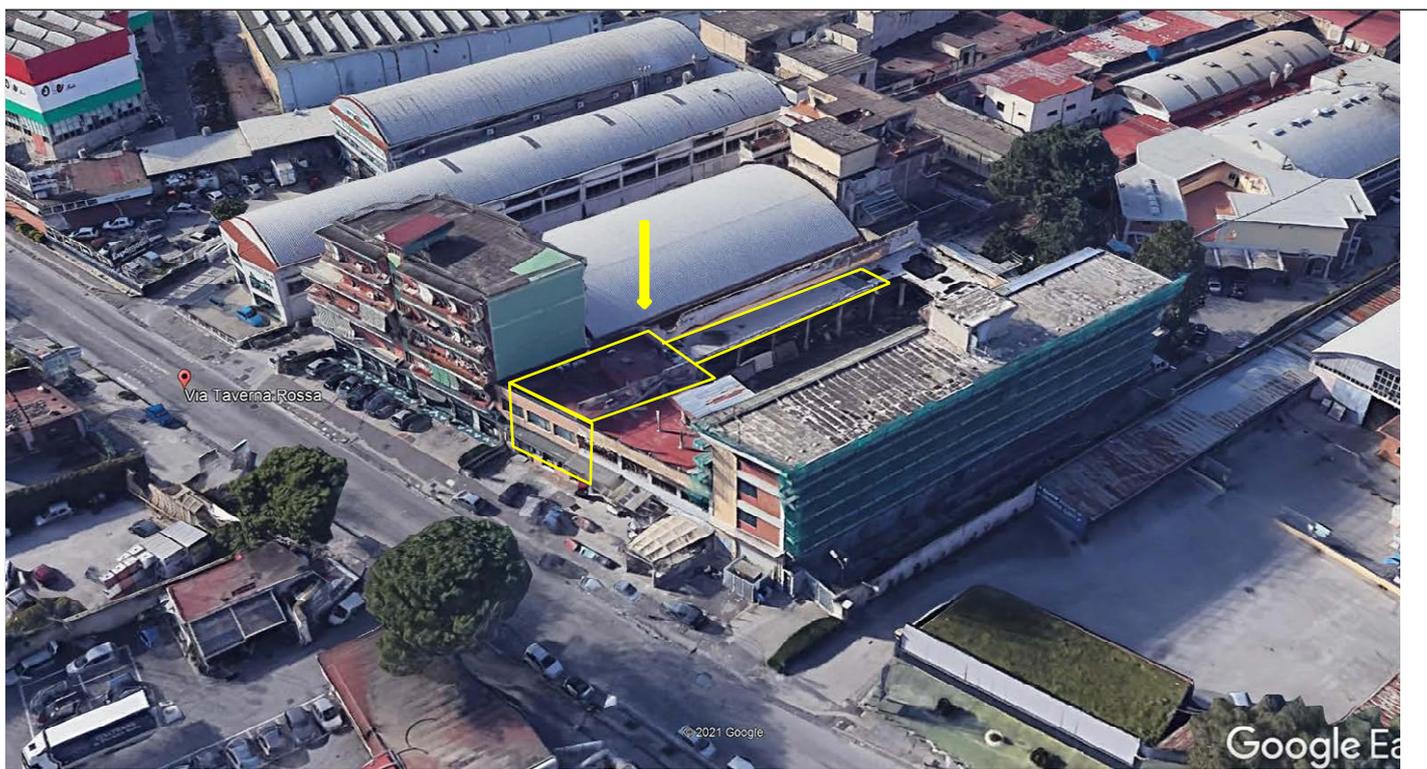
FOTO AEREA EDIFICIO (LATO SUD - EST)

L'edificio cui fa parte il lotto in oggetto consiste in un corpo di fabbrica in cemento armato, a forma in pianta trapezoidale a tre piani, terra, primo e secondo (lastrico solare), con corte interna (accatastata e suddivisa in due aree urbane) e area antistante annessa, adibita a posti auto; esso per metà è composto, per tutti e tre i livelli, dall'unità immobiliare pignorata, più ciò che resta dalla demolizione di un'altra unità attigua all'unità pignorata (un solaio inagibile ed i pilastri che lo sostengono); per l'altra metà è composto, al piano terra da due negozi aventi ingresso indipendente dall'area antistante, e da un androne centrale con vano scala che porta ai piani superiori; al piano primo e secondo da due uffici con relativi lastrici solai sovrastanti annessi. Il fabbricato così composto è identificato presso il N.C.T. al foglio 4 come particella 107, e confina a sud/est con Via Taverna Rossa, a sud/ovest con fabbricati contigui (p.lle 240, 241 e 30) e a nord/ovest e nord /est con fabbricato contiguo (p.lla71).

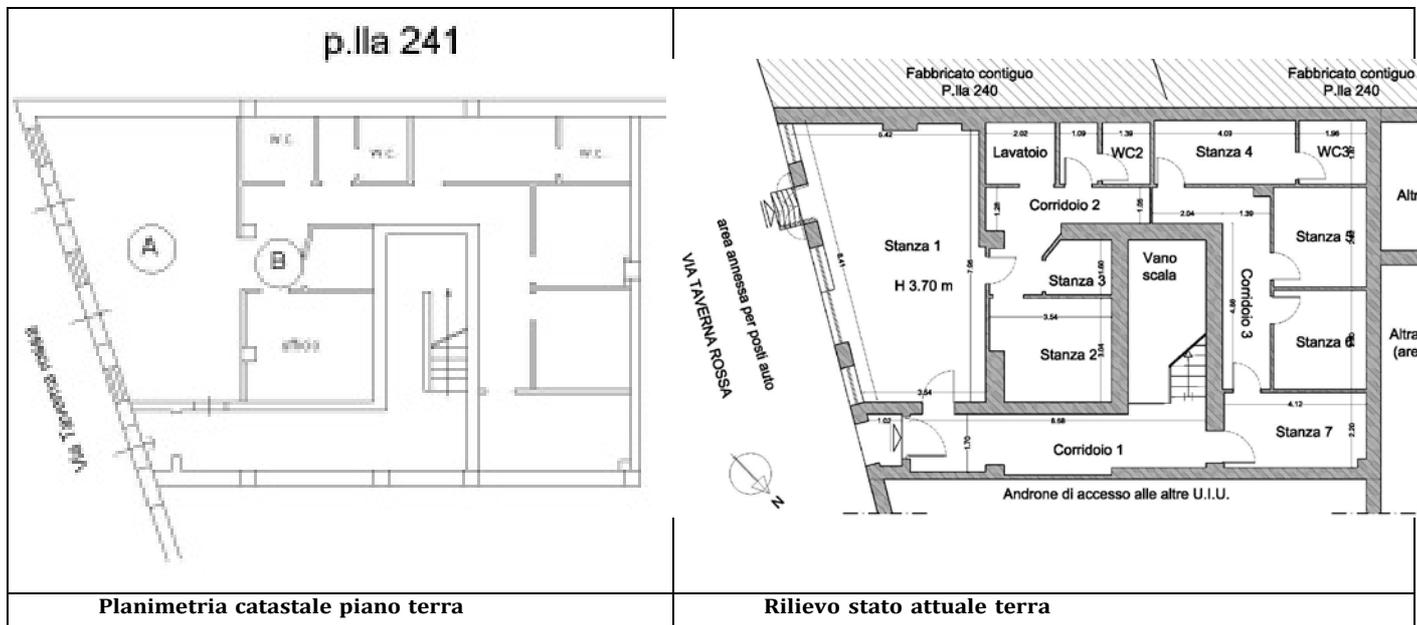
- a. realizzazione di un tramezzo che divide in due il corridoio 2 con conseguente diversa distribuzione interna.
- b. apertura di una porta d'ingresso alla stanza 7 con conseguente diversa distribuzione interna.
- c. Nella planimetria non è riportata l'aria antistante annessa di circa 90 mq.

Per eliminare tali difformità non è possibile ipotizzare un Accertamento di conformità per Permesso di Costruire in sanatoria (art. 36 DPR 380/01) o una CILA Tardiva (art. 6-bis DPR 380/01) in quanto, in mancanza delle planimetrie catastali con cui è stato accatastato e poi variato l'immobile pignorato, non è possibile certificare la regolarità urbanistica dello stesso. Si può invece ipotizzare il ripristino della situazione catastale attuale, attraverso la demolizione dei tramezzi realizzati al piano terra e primo, la chiusura della porta della stanza 7 al piano terra e la chiusura del lucernaio nel lastrico solare, per cui si stima un costo di circa € 2.500,00.

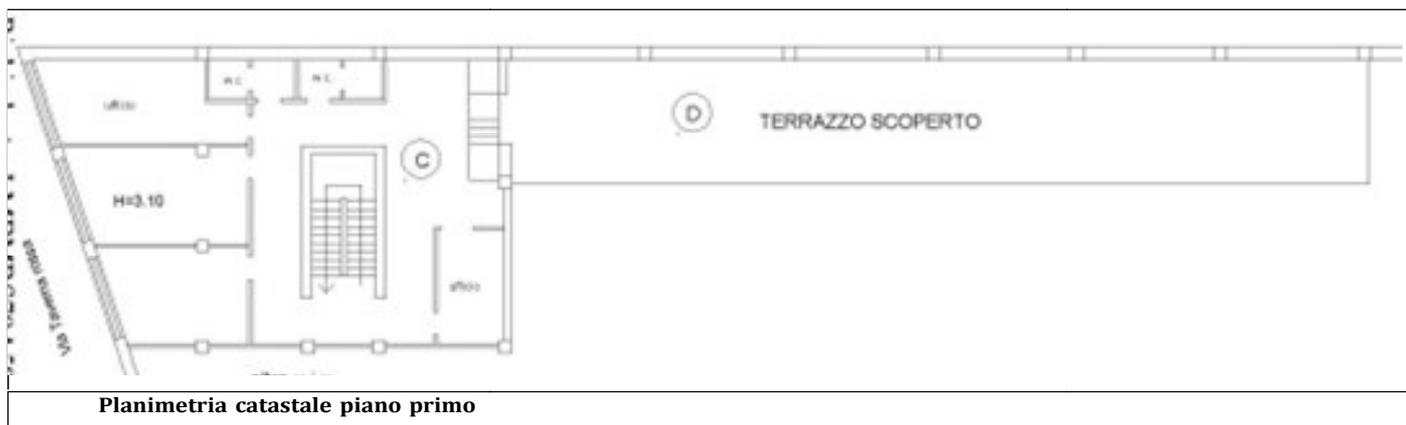
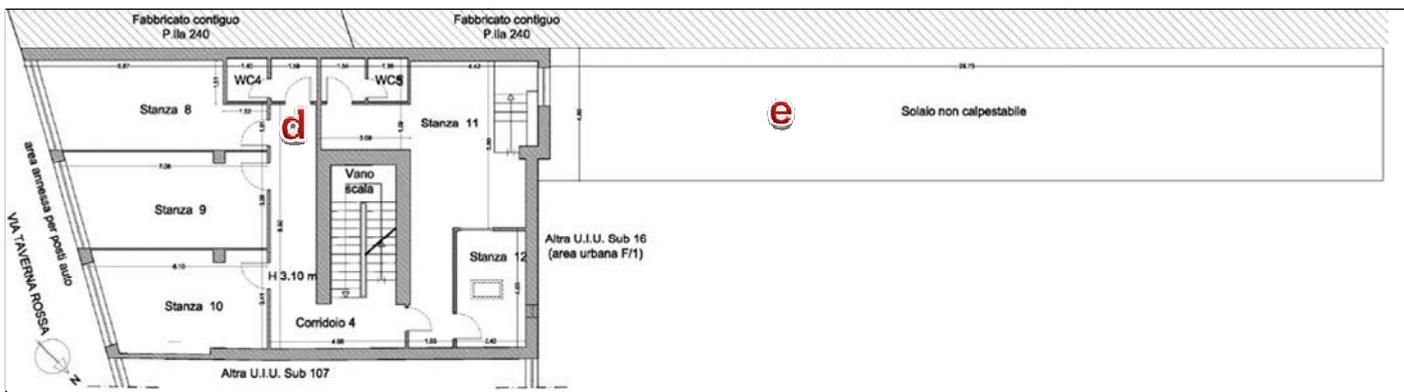
Rilievo stato attuale piano primo

- d. realizzazione di un tramezzo che divide in due il corridoio 4 dalla stanza 11 con conseguente diversa distribuzione interna.
- e. Il terrazzo è stato oggetto di demolizione parziale ed attualmente è inagibile con conseguente cambio di destinazione d'uso e modifica di superficie esterna.

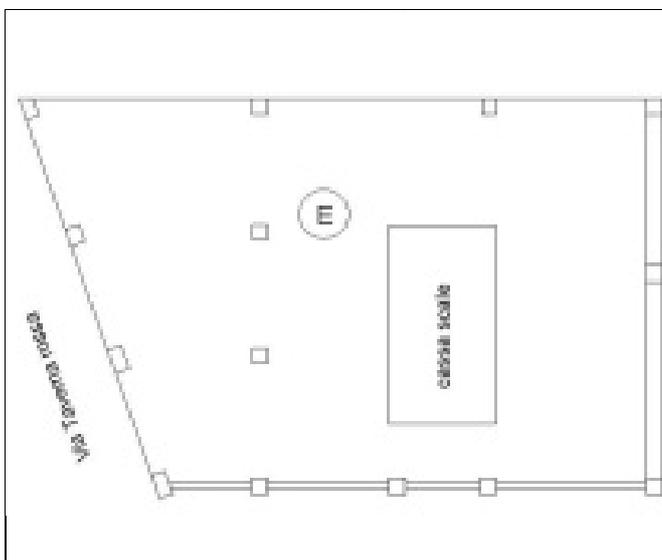
Planimetria catastale piano secondo (lastrico solare)

f. apertura di un lucernaio per dal luce alla stanza 12 con conseguente modifica di prospetto.

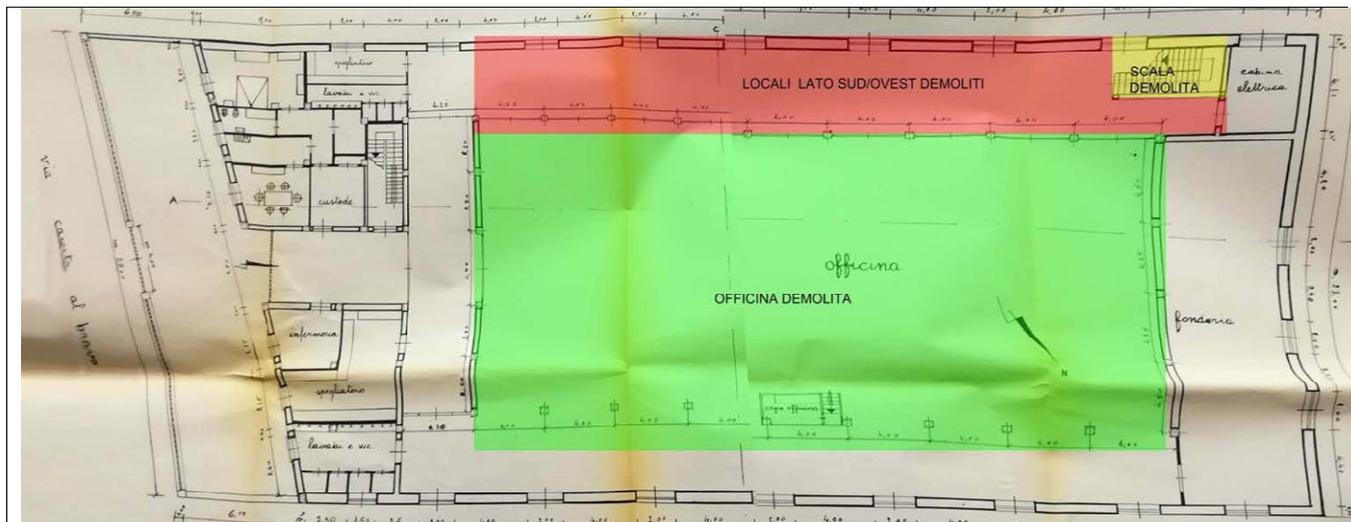
Nulla osta n. 24/60 - PIANTA PIANO TERRA

Di seguito sono riportate le piante e le sezioni relative ai grafici allegati alla pratica di Nulla osta n. 24/60, sui quali sono state evidenziate, con delle retinature colorate, le zone oggetto di successiva demolizione e di ampliamento tramite sopraelevazione.

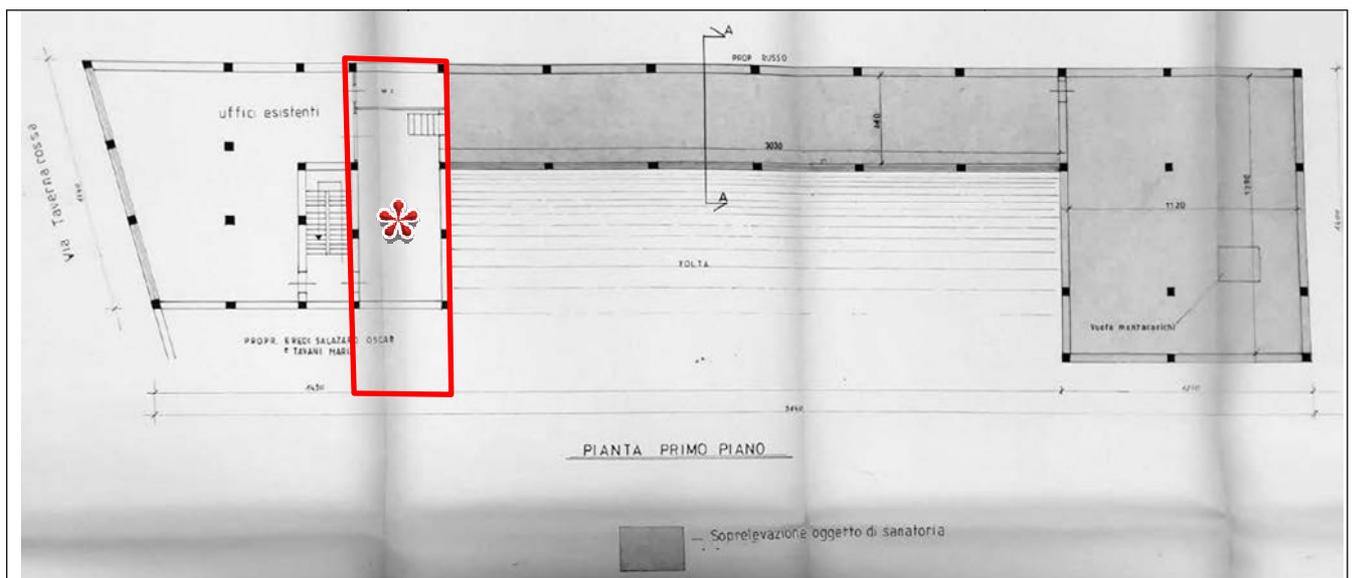
Grafici Concessione ed. in sanatoria prot. n. 16565/1996
PIANTA PRIMO PIANO

Dall'analisi dei grafici prot. n. 16565/1996 allegati alla pratica n. 2955 si osserva che la sopraelevazione oggetto di sanatoria viene evidenziata con una campitura in grigio e non include la sopraelevazione del lato nord/est del fabbricato, che nelle illustrazioni che seguono ho evidenziato con un asterisco (*).

Attualmente, inoltre, la sopraelevazione oggetto della presente istanza prot. 16565 non c'è più, in quanto demolita a seguito dell'incendio del 2016.

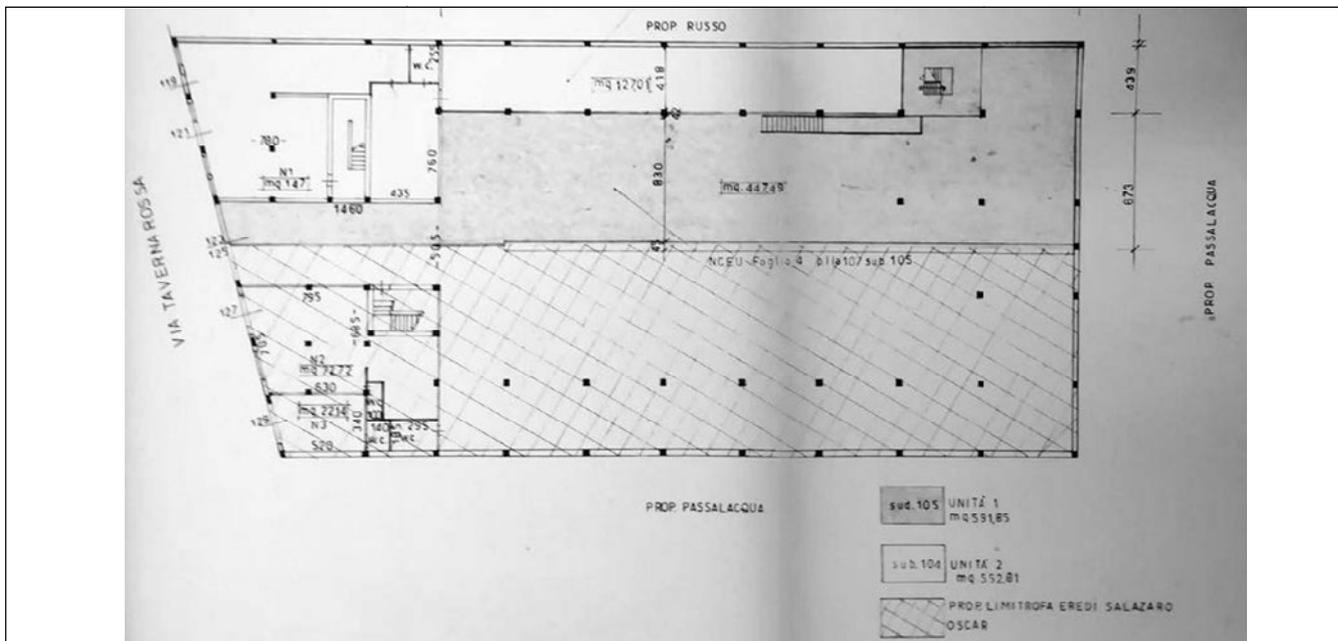
Grafici Concessione ed. in sanatoria prot. n. 18639/1997
PIANTA PIANO TERRA

Anche dall'analisi dei grafici prot. 18639/1997 allegati alla pratica n. 2956 si osserva che la soprelevazione del lato nord/est del fabbricato viene rappresentata come uno stato di fatto non oggetto di sanatoria.
