**TRIBUNALE DI VITERBO**

ESECUZIONE IMMOBILIARE N. 121/2015

**PERIZIA C.T.U. versione PRIVACY - INTEGRAZIONI  
(come richiesto nell'udienza del 30.05.2019)**

Relazione di Consulenza Tecnica d'Ufficio

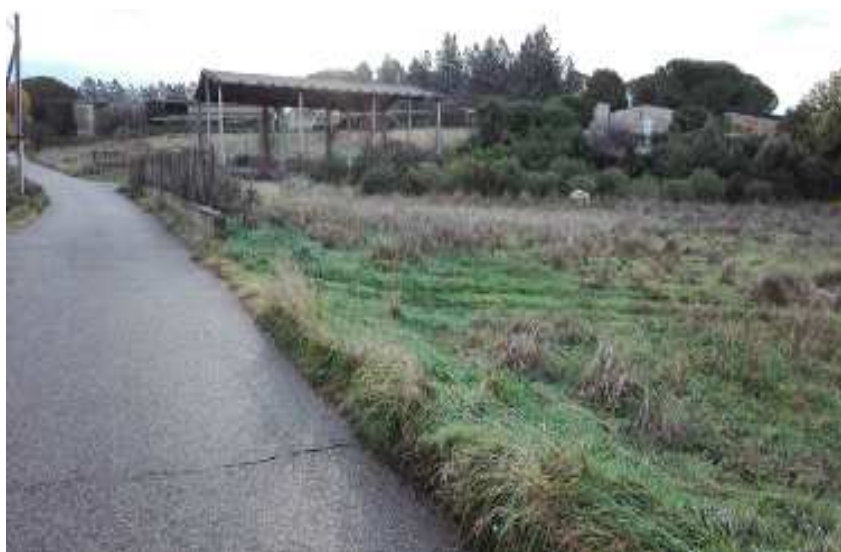
**Ex fienile** realizzato abusivamente piano terra foglio 244 p.lla 422 sub 7 di metri quadrati calpestabili 234.44

Come si può notare sia esternamente che internamente l'immobile è in un buono stato di conservazione con pilastri in cemento armato e privo di pavimentazione o massetti, la copertura è in eternit. E' stato calcolato il costo di demolizione (si veda quesito 9)

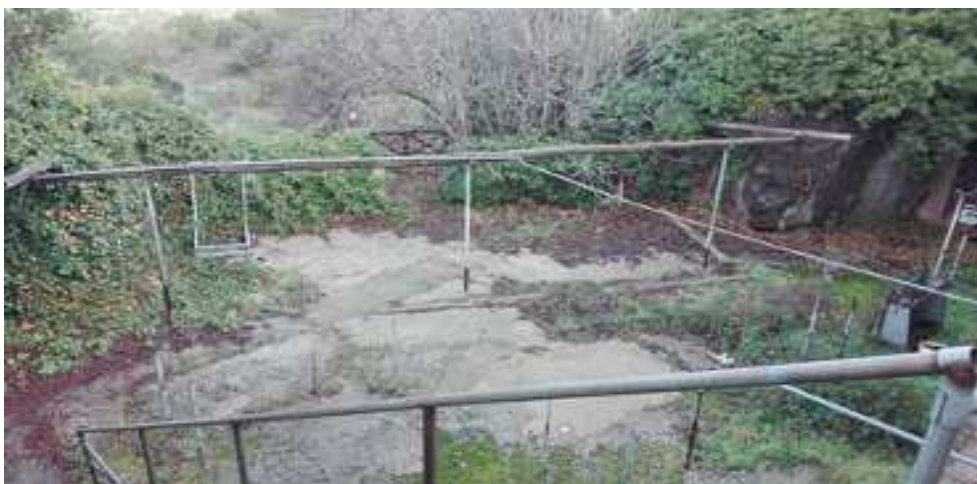
**Ex tettoie** realizzate abusivamente demolite n. 2 - piano terra foglio 244 p.lla 422 sub 7 di metri quadrati calpestabili la prima di 30.59 e la seconda di 43.03. Confinano con la particella 422 per 2 lati, mentre un lato confina con una scalata esterna che porta agli altri immobili ed un lato con delle grotte interrate non accatastate.

Le due tettoie sono state demolite e non mi è dato conoscere con cosa siano state coperte, rimangono dei tubolari in acciaio che tenevano la copertura. E' stato calcolato il costo di demolizione (si veda quesito 9)

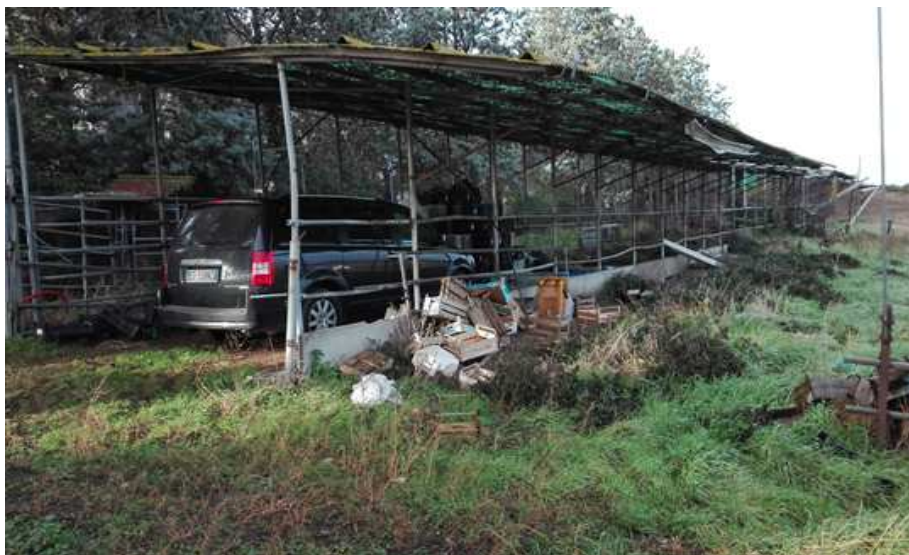
**Tettoia** realizzata abusivamente a cavallo tra la particella 422 e la particella 191, piano terra. La prima parte di tettoia quindi è sul foglio 244 p.lla 191 sub 4 (fabbricato n. 2 di cui alla planimetria catastale) di metri quadrati calpestabili 140.00 e la seconda parte di tettoia è sul foglio 244 particella 422 sub 5 (fabbricato n. 1) di metri quadrati calpestabili 252.60. Confina su un lato con il fabbricato n. 3 p.lla 422 sub 5 (facciata in aderenza) su un altro lato con una vasca di raccolta delle acque e sugli altri due lati con le particelle 191 e 422.

La tettoia sopra descritta a cavallo di due particelle è in un pessimo stato di conservazione , i pilastri sono in tubolari di acciaio di piccole dimensioni e la tettoia è una lamiera anche pericolante ed in alcuni punti assente , come nella parte finale dell'immobile.  
Da ristrutturare . E' stato calcolato il costo di demolizione(si veda quesito 9)

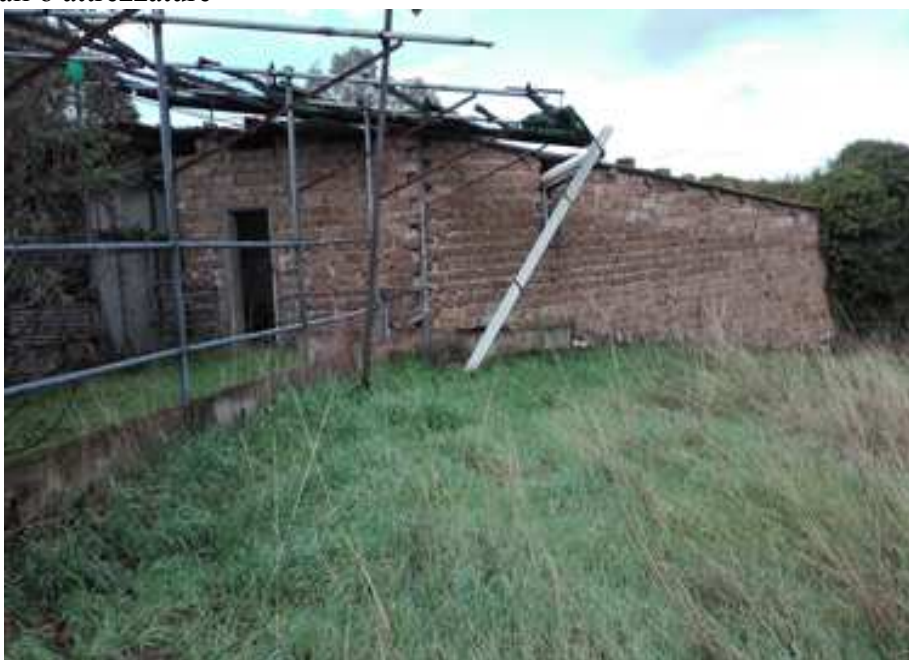
**Magazzino - rimessa** realizzata abusivamente piano terra foglio 244 particella 422 sub 5 (fabbricato n. 2 di cui alla planimetria catastale) di metri quadrati calpestabili 168.15 con piccola struttura in legno(abusiva) tranquillamente rimovibile e non stabilmente infissa al suolo adibita a ricovero animali o attrezzature

Sia internamente che esternamente il fabbricato è in un pessimo stato di conservazione ed in una parte del manufatto il tetto è crollato .  
Le pareti perimetrali sono in blocchetti di tufo ed il tetto è in eternit. E' stato calcolato il costo di demolizione(si veda quesito 9)

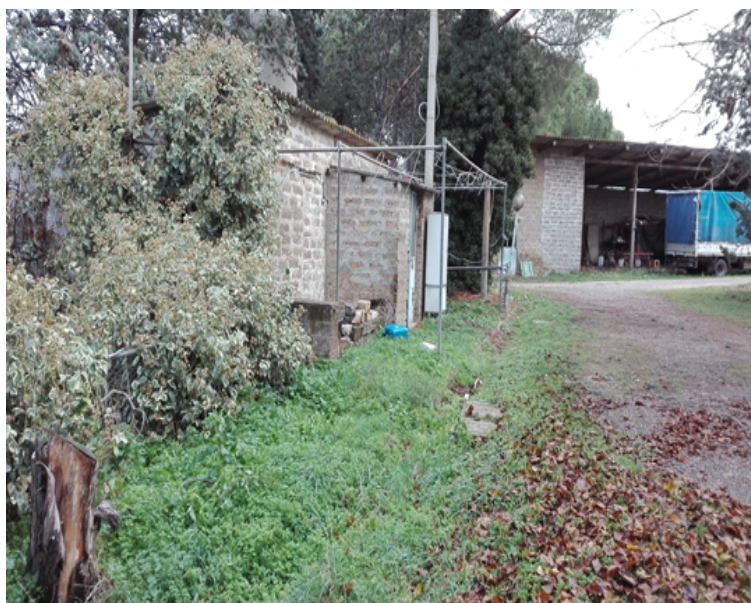
Foto locale tecnico

**Locale tecnico** di un vascone realizzato abusivamente piano terra foglio 244 particella 422 sub 5 (fabbricato n. 5 di cui alla planimetria catastale) di metri quadrati calpestabili 62.83 adiacente alla particella 191 sub 4. In pratica il fabbricato è unico, ma ricadente in una linea di frazionamento che

Il locale tecnico sia internamente che esternamente è in uno stato di conservazione buono , è realizzato con blocchetti di tufo a faccia vista e la copertura è in eternit ;  
le vasche di raccolta di mq 276.94 sono in un pessimo stato di conservazione , le pareti perimetrali sono logore e da ristrutturare , così' come gli infissi di porte e finestre. E' stato calcolato il costo di demolizione(si veda quesito 9)

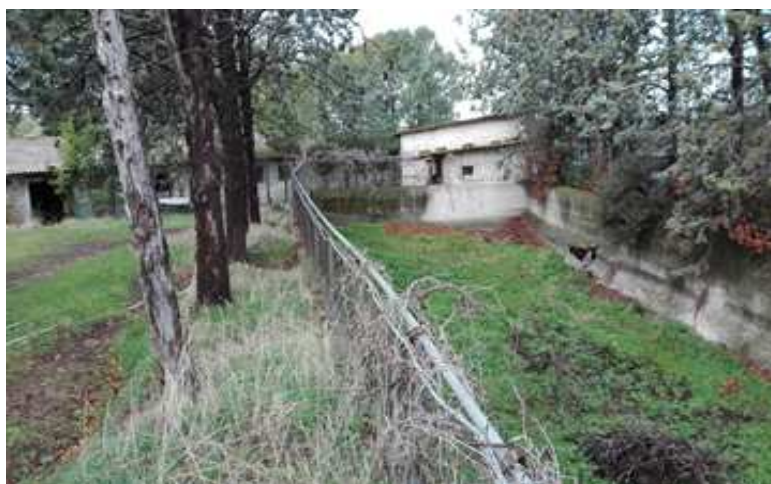
Foto vasca

divide le particelle 191 e 422 quindi una parte di immobile è sulla particella 191 sub 4 ed un'altra parte sulla particella 422 sub 5 .La vasca interrata è di metri quadrati utili 276.94  
Confina su un lato con la tettoia p.lla 422 sub 5(fabbricato 1) e p.lla 191 sub 4 (fabbricato 2) , su un altro lato con il magazzino p.lla 422 sub 5 (fabbricato 3) e poi negli altri due lati confina con le corti.

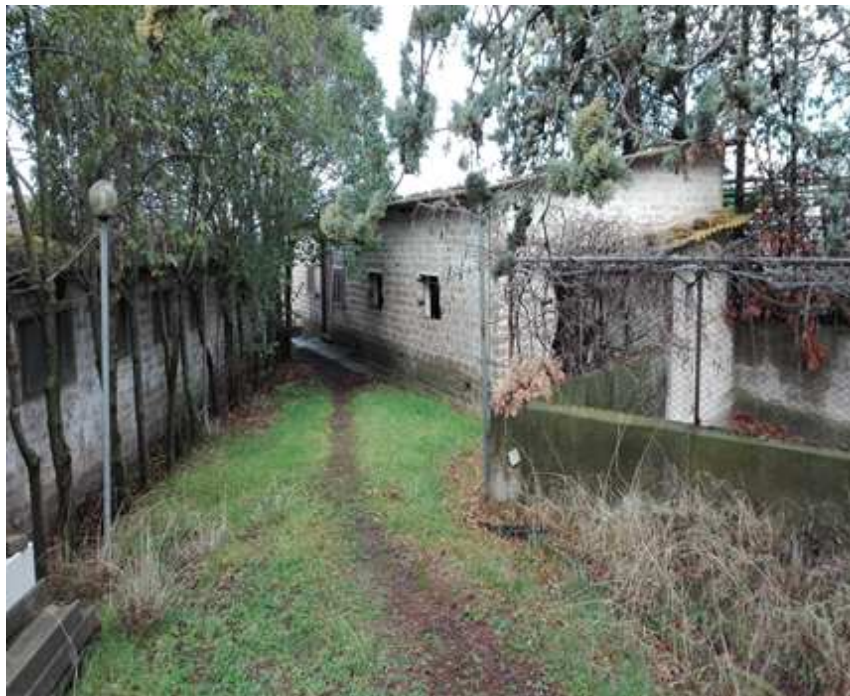
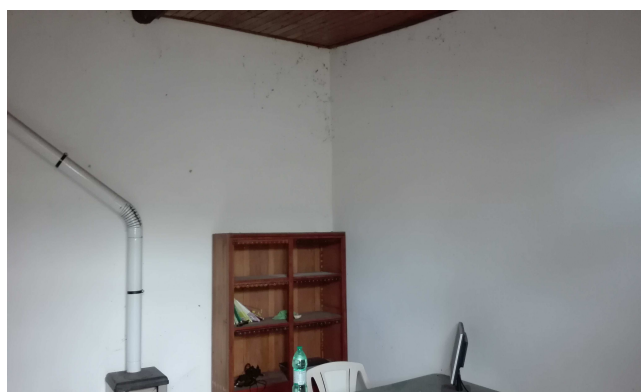
**Magazzino** realizzato abusivamente piano terra foglio 244 particella 422 sub 5 (fabbricato n. 3 di cui alla planimetria catastale) di metri quadrati calpestabili 89.10 confinante con la vasca facente parte del locale tecnico al fabbricato n. 5 sopra descritto , con il magazzino fabbricato n. 2 e con la corte alla particella 422 .

Il magazzino è suddiviso in tre blocchi come da planimetria allegata , lo stato di conservazione non è buono , vanno installati gli infissi di porte e finestre e quelli esistenti vanno sostituiti , il tetto è in eternit , i locali alcuni sono con mattonati ed altri no , la muratura è in blocchetti di tufo . E' stato calcolato il costo di demolizione(si veda quesito 9)

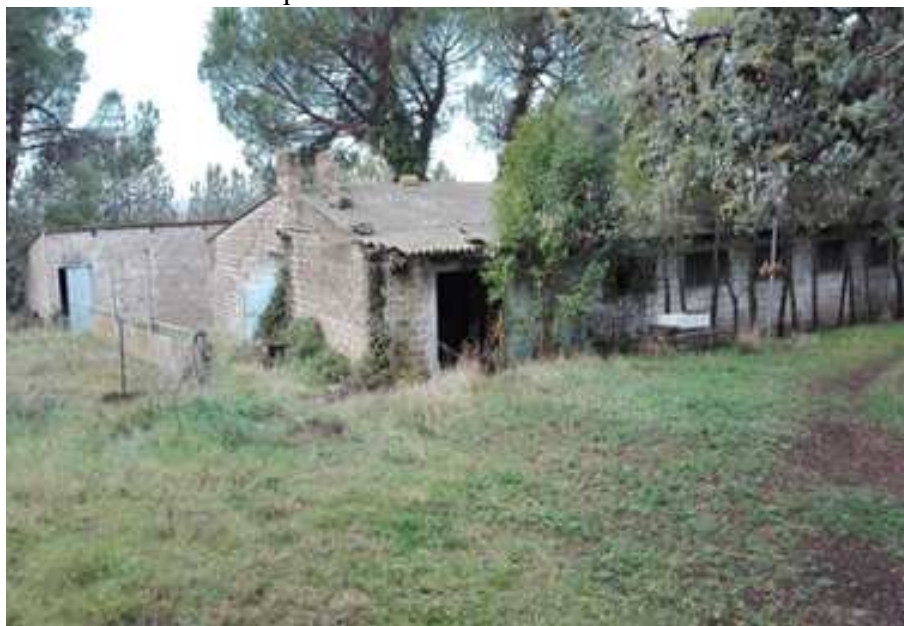
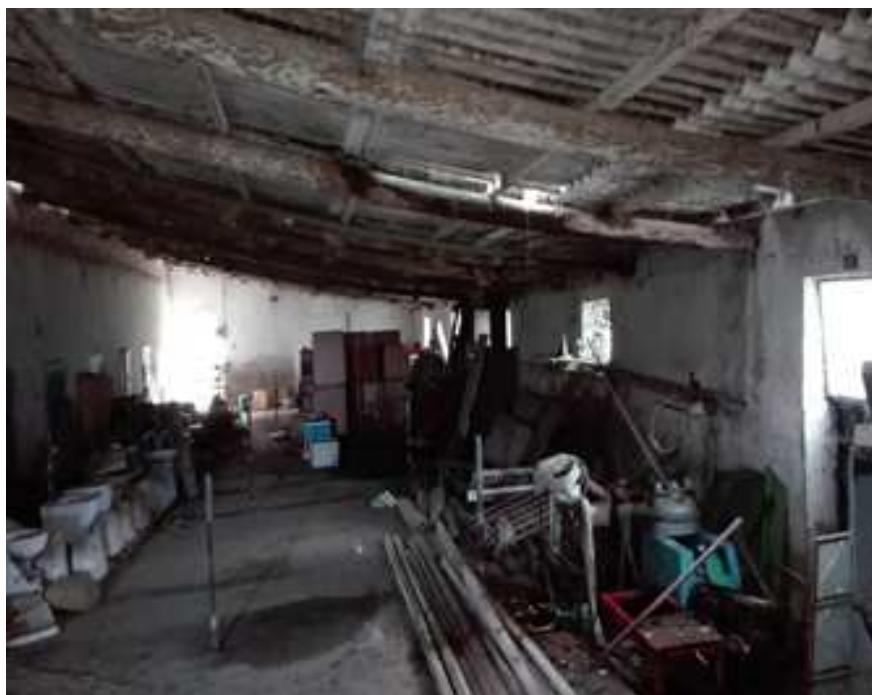
**Exstalla** realizzata abusivamente attualmente utilizzata come rimessa piano terra foglio 244 particella 422 sub 5 (fabbricato n. 4 di cui alla planimetria catastale) di metri quadrati calpestabili 312.76 confinante con la corte della particella 422

La ex stalla attualmente utilizzata come rimessa di ogni genere , è realizzata in blocchetti di tufo e tetto con travi in legno sopra il quale poggia la copertura in eternit , sia il tetto che gli infissi delle porte e delle finestre sono in uno stato di conservazione mediocre , mentre è buono ma non ottimo lo stato della muratura perimetrale .Al suo interno la stalla è comprensiva di numerose porte che si presume consentivano agli animali di accedere a degli ambienti per il loro ricovero . Gli intonaci e le tinteggiature sono da rifare. Immobile da ristrutturare . E' stato calcolato il costo di demolizione(si veda quesito 9)

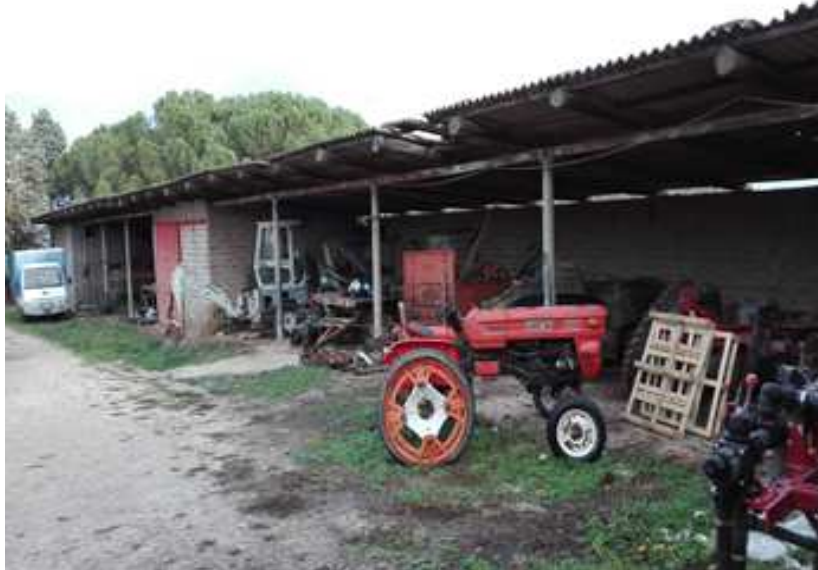
**Tettoia** realizzata abusivamente\_ all'interno dei piccoli locali in muratura adibiti a magazzini piano terra foglio 244 particella 422 sub 5 (fabbricato n. 7 di cui alla planimetria catastale) di metri quadrati calpestabili 433.76 confinante con la corte della particella 422 , con la particella 191 e con altra proprietà.

L'immobile è realizzato con blocchetti di tufo , con sovrastante tetto con travi in legno ed eternit ; il tetto è sostenuto da un lato da una parete in blocchetti di tufo e dall'altro con pilastri in ferro.

Fanno parte della tettoia dei piccoli magazzini – rimesse in muratura .

Lo stato generale degli immobili è buono nonostante anche qui ci sia la copertura in eternit ed in questo caso poi la stessa è deteriorata , inoltre anche i pilastri in ferro e le travi in legno andrebbero quantomeno ristrutturate e controllate per verificarne la staticità .

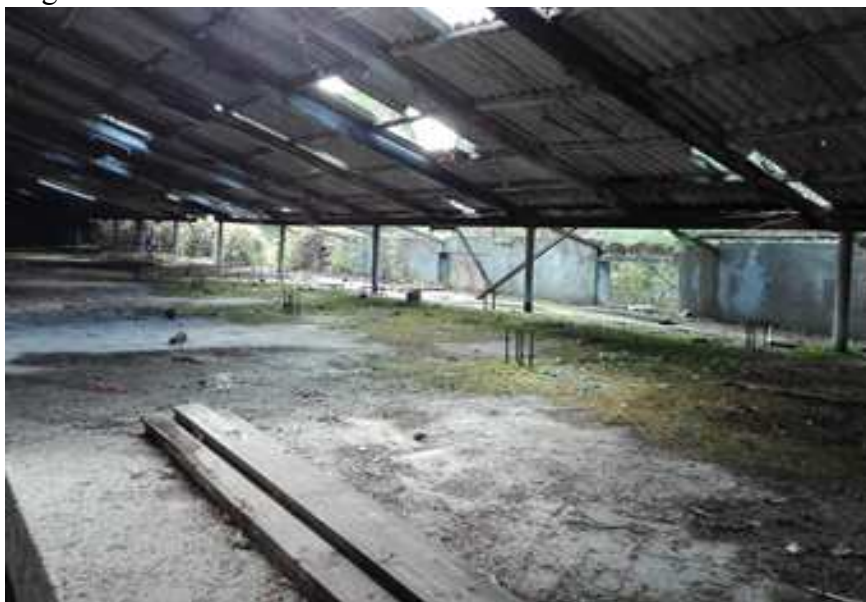
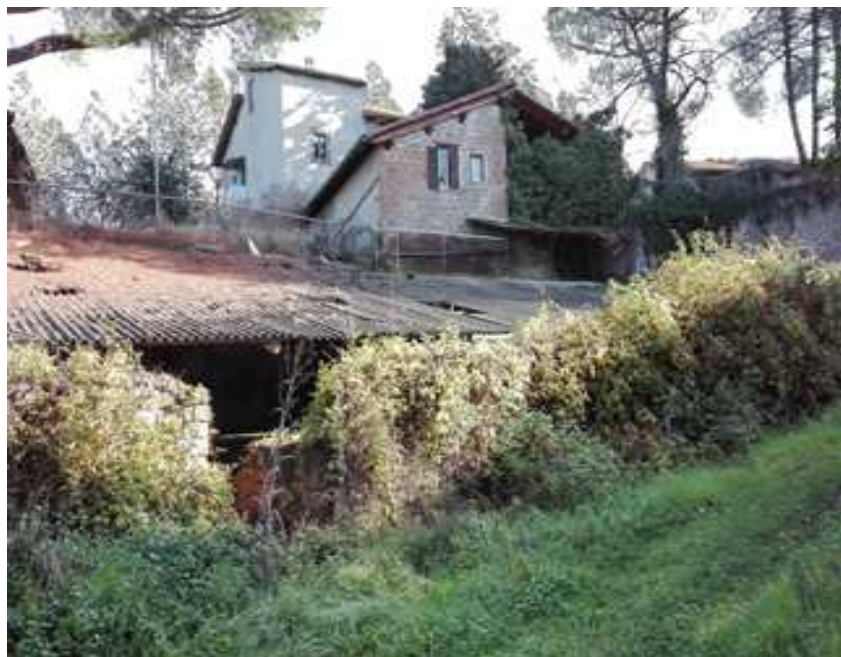
**Ex stalla** con all'interno delle piccole grotte scavate a magazzini - piano terra foglio 244 particella 422 sub 6 di metri quadrati calpestabili 447.09 confinante con la corte della particella 422 e con le camere a servizio agriturismo.

Foto con vista frontale della copertura , in alto le abitazioni

Lo stato conservativo di questo immobile è insufficiente a garantire ogni tipo di utilizzo nonostante le dimensioni , durante il sopralluogo ho potuto constatare l'eternit in buona parte venuto via , le murature perimetrali alcune crollate ed altre pericolanti , per non parlare delle aperture delle porte e delle finestre che in alcuni punti non sono piu' materialmente individuabili.

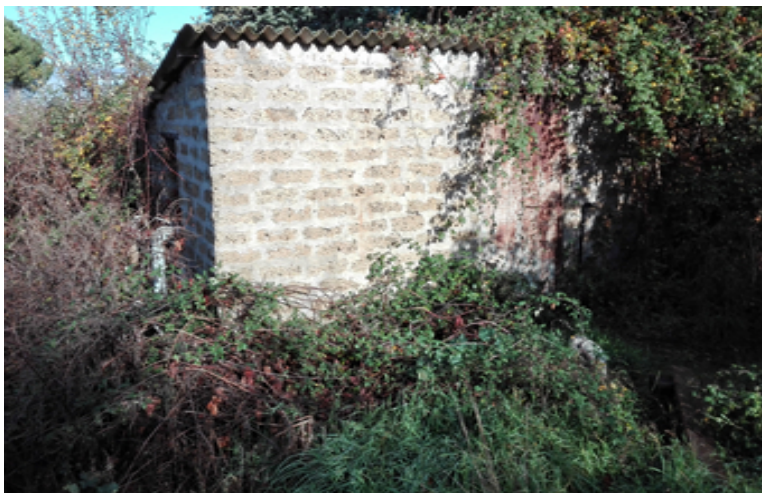
**Locale tecnico** realizzato abusivamente piano terra foglio 244 particella 422 sub 5 (fabbricato n. 10 di cui alla planimetria catastale) di metri quadrati calpestabili 15.66 confinante con una vasca di raccolta delle acque e con la corte della particella 422.

Il fabbricato di piccole dimensioni è un locale tecnico ed è in un buono stato di conservazione , con le murature portanti in blocchetti di tufo , l'unico problema proviene dalla presenza di amianto(eternit) sulla copertua .

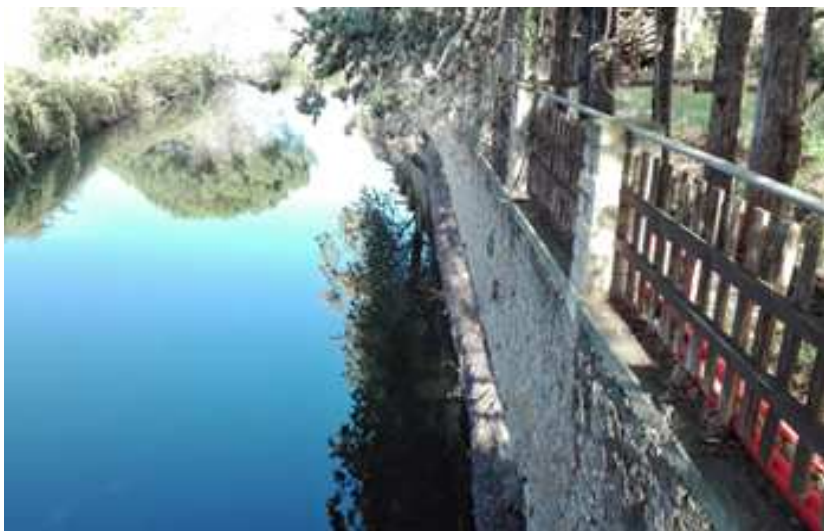
Foto vasca adiacente al locale tecnico di mq 805.00 E' stato calcolato il costo di demolizione(si veda quesito 9)

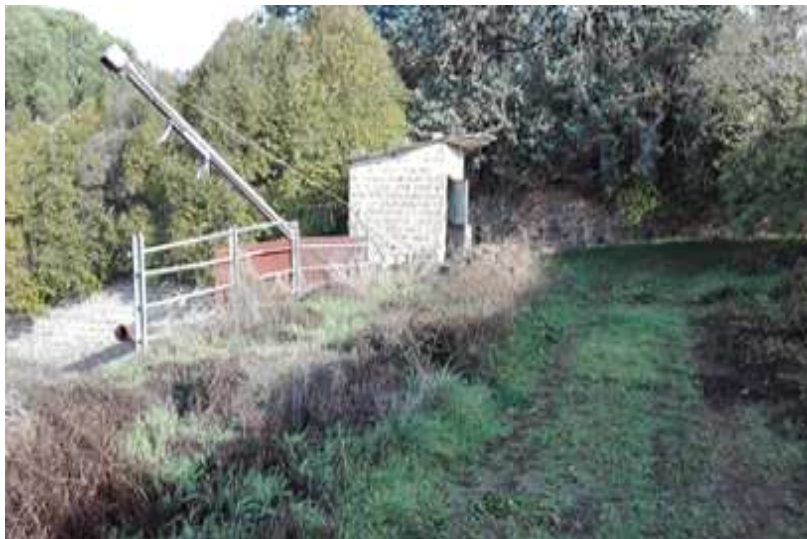
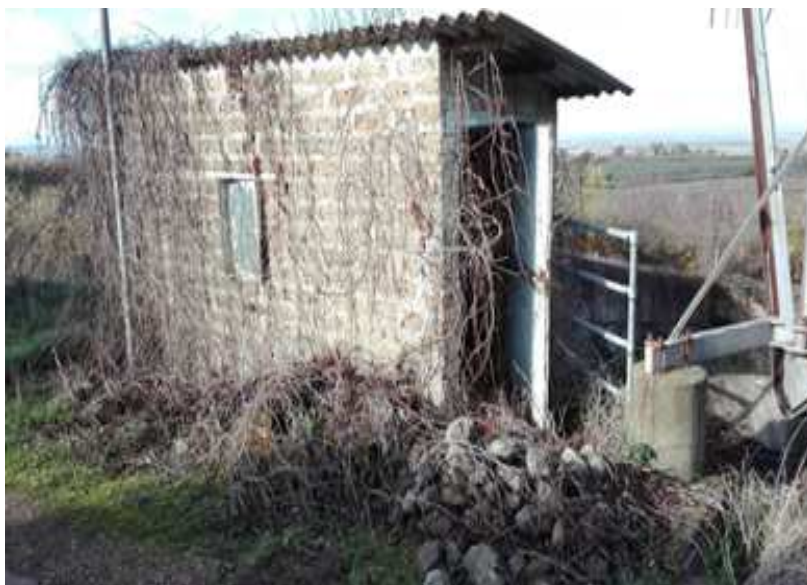
**Fabbricati** realizzati abusivamente piano terra foglio 244 particella 422 sub 5 (fabbricato n. 11 di cui alla planimetria catastale) di metri quadrati complessivi 7.72 confinante con una stabbiera – concimaia e con la corte p.lla 422 , sono due immobili uno attualmente adibito a bagno (mq 2.32) e l'altro a magazzino (mq 5.40) e sono dei manufatti a servizio presumibilmente di una ex stalla e di una “stabbiera” .

Gli immobili sono in un buono stato , le murature perimetrali sono in blocchetti di tufo e la copertura è in eternit .Davanti sono presenti le concimaie – stabbie di mq 776.00 E' stato calcolato il costo di demolizione(si veda quesito 9)

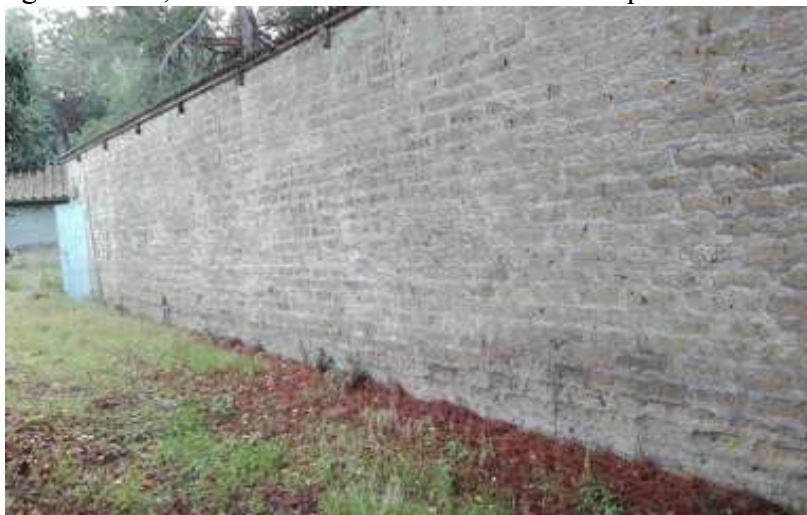
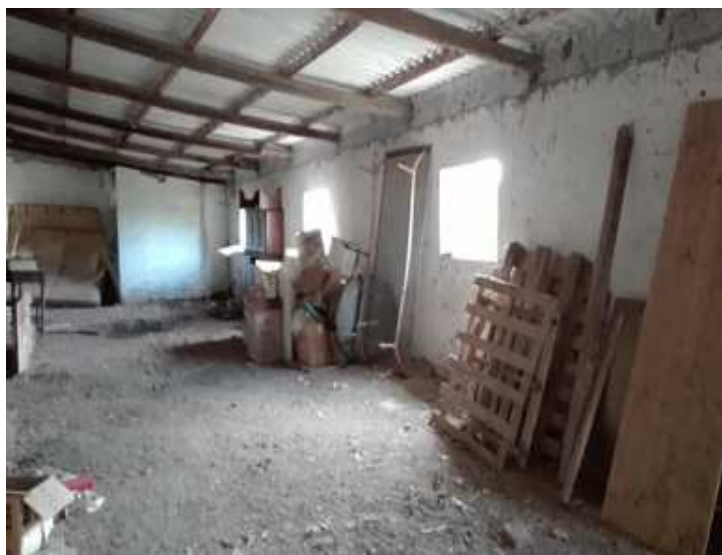
**Rimessa agricola** realizzata abusivamente piano terra foglio 244 particella 422 sub 6 (fabbricato n. 6 di cui alla planimetria catastale ) di metri quadrati calpestabili 110.01 confinante con un appartamento dell'agriturismo , con la ex stalla e con la corte della p.lla 422.

L'immobile è in uno stato mediocre , con lesioni nella muratura portante che è in blocchetti di tufo, senza la presenza di infissi , gli intonaci sono da rifare così come le tinteggiature , la copertura è in eternit . Fabbricato da ristrutturare . E' stato calcolato il costo di demolizione(si veda quesito 9)

Concludo dicendo che gli adeguamenti da eseguire sui fabbricati sono rappresentati soprattutto dalla eventuale rimozione dell'eternit su molteplici coperture dei corpi edilizi , a livello statico invece i fabbricati stanno tutti in condizioni "normali" a parte il fabbricato alla particella 422 sub 6 fabb. n. 8 e particella 422 sub 6 fabb.n.6 dove le murature perimetrali in alcuni punti sono crollate (fabb. n. 8) o lesionate (fabb. n. 6)

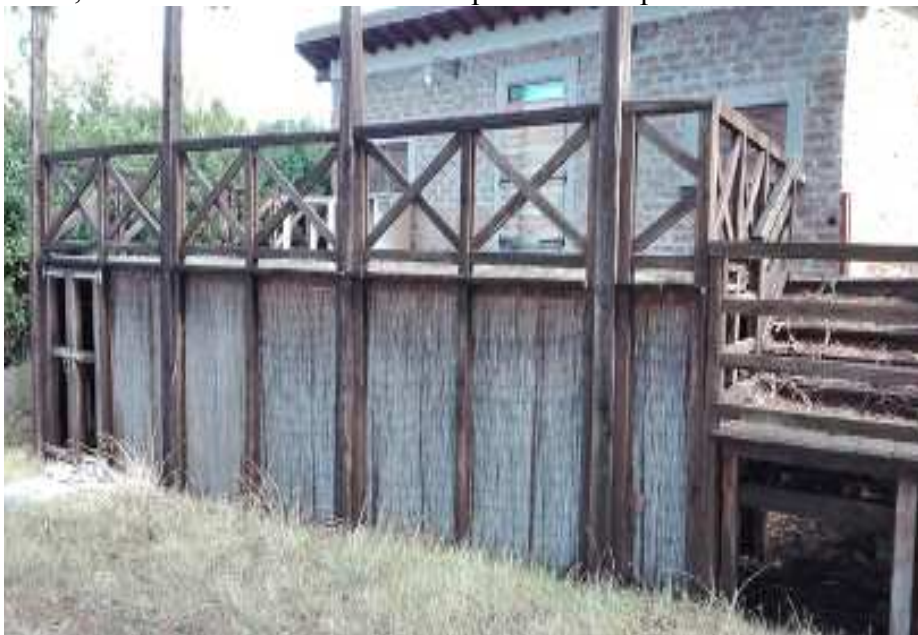
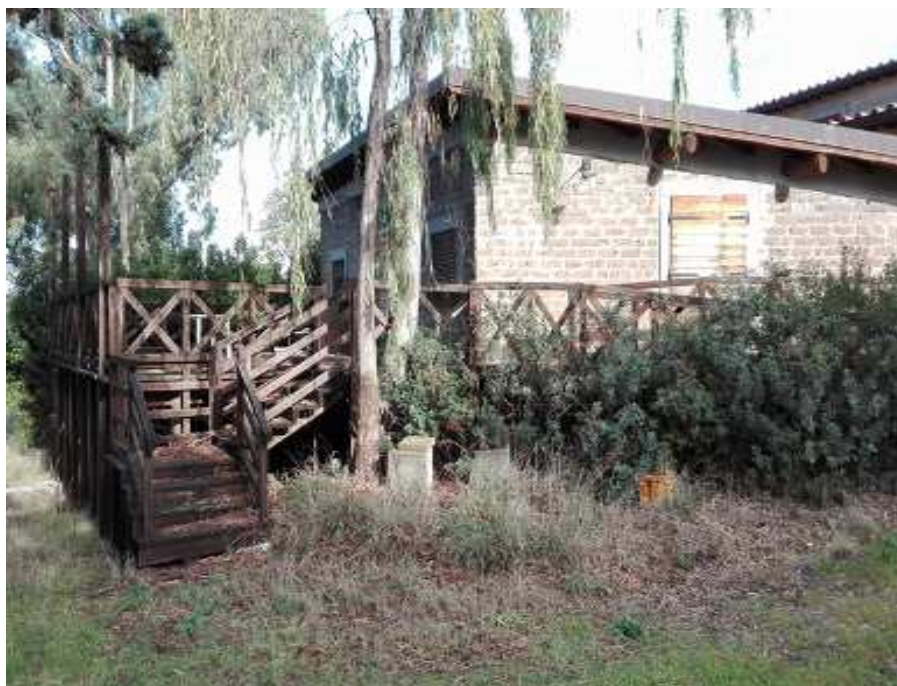
Esterno appartamenti – zona reception caffetteria .Terrazzo in legno realizzato abusivamente , con sottostante rimessa , facilmente rimovibile e non riportato nelle planimetrie catastali.Non sanabile .

Esterno appartamenti – zona reception caffetteria .Terrazzo in legno realizzato abusivamente vista laterale

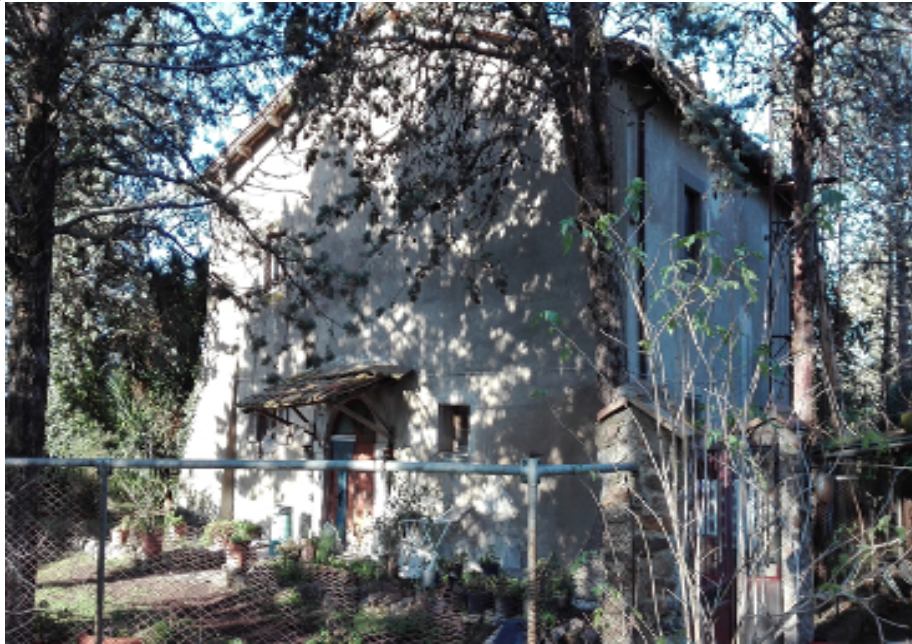
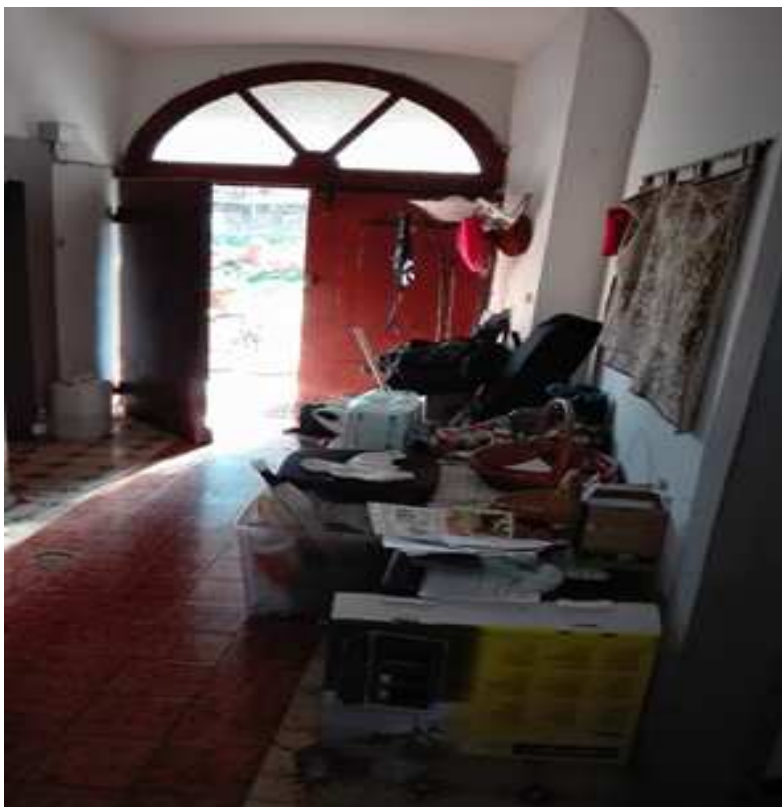
**Abitazione** piano terra, da ristrutturare

L'abitazione al piano terra è in uno stato di conservazione che si può definire normale , vanno rifatte le tinteggiature e sostituiti i mattonati , vi è inoltre l'assenza dell'impianto di riscaldamento , gli infissi sono da cambiare .

Esternamente l'immobile è privo di tinteggiature , le murature sono in pietra , il solaio che divide il piano terra dal piano primo qui sotto riportato è a volta .

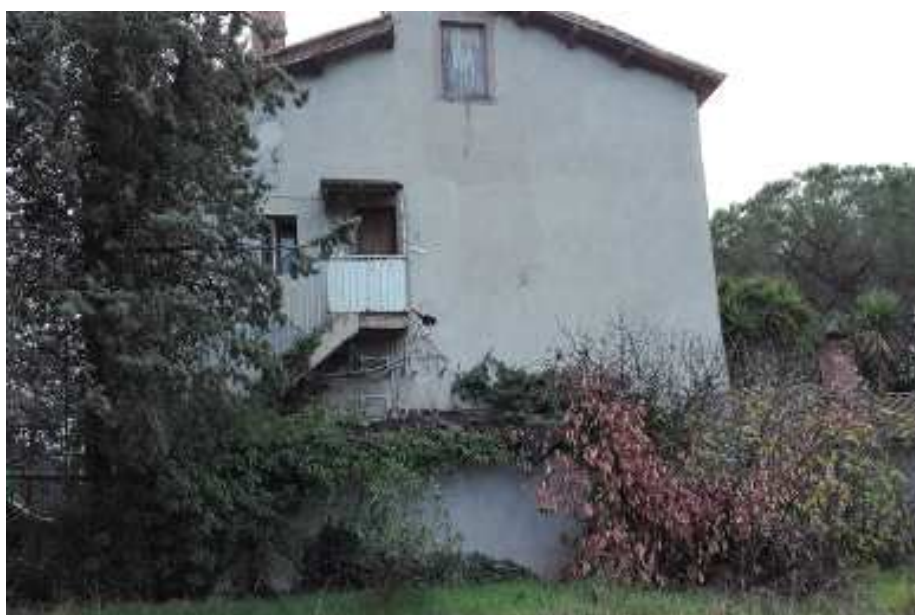
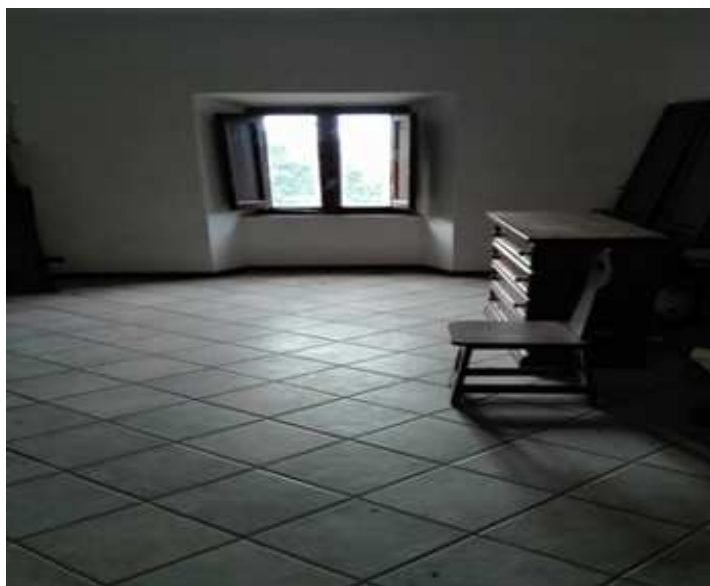
**Abitazione** piano primo, da ristrutturare, non comunicante dall'interno con il piano terra ma solo da una scalata esterna

L'abitazione posta al piano primo è in un mediocre stato di conservazione con infiltrazioni di acque meteoriche nel tetto che hanno danneggiato alcune parti di intonaco e di tinteggiatura, gli infissi sono da sostituire , cosi' come le travi in legno del solaio di copertura .L'abitazione è priva di impianto di riscaldamento

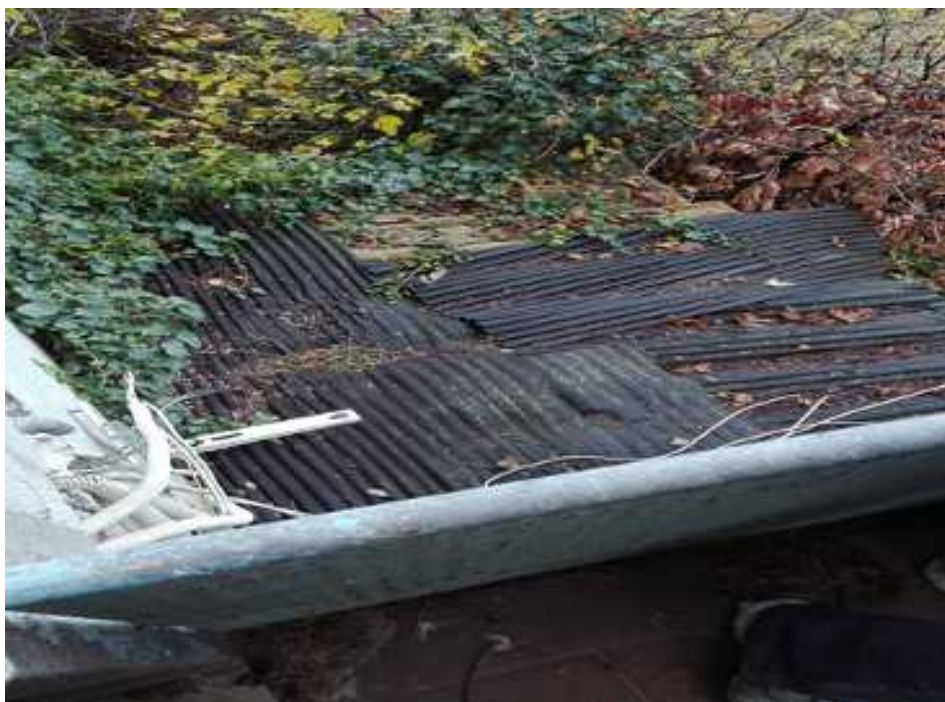
Foto tettoia Piano Terra (si vede dall'alto la copertura con fogli di lamiera)

Esternamente l'immobile è privo di tinteggiature e vi è inoltre la presenza di una tettoia in stato di abbandono e deteriorata dal tempo e dagli agenti atmosferici .

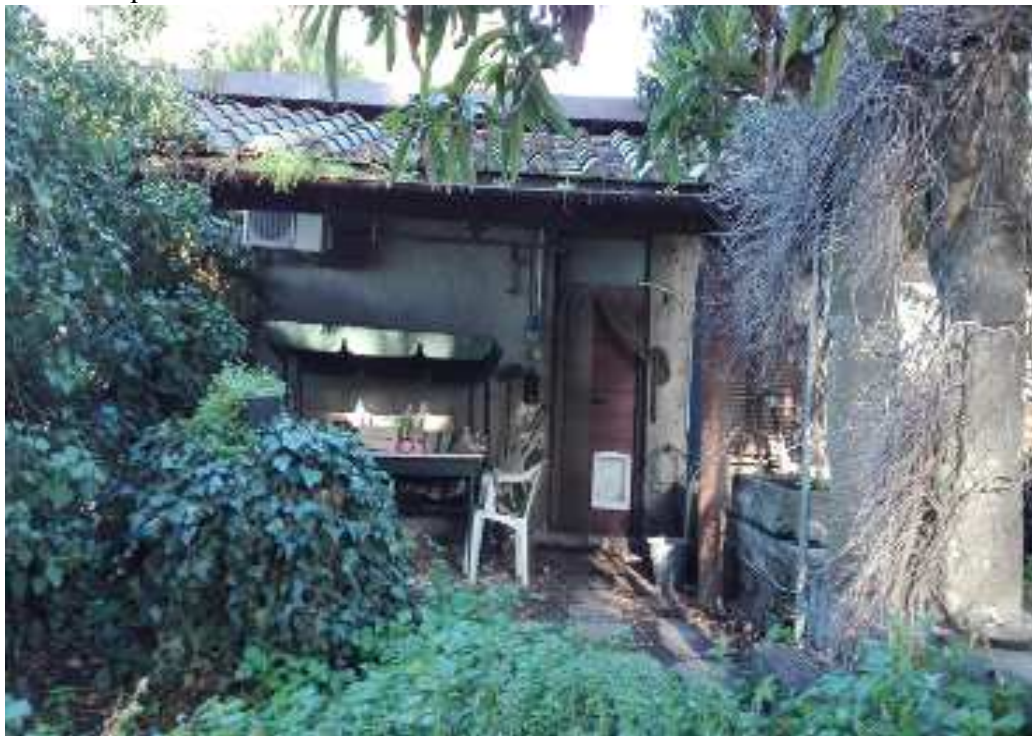
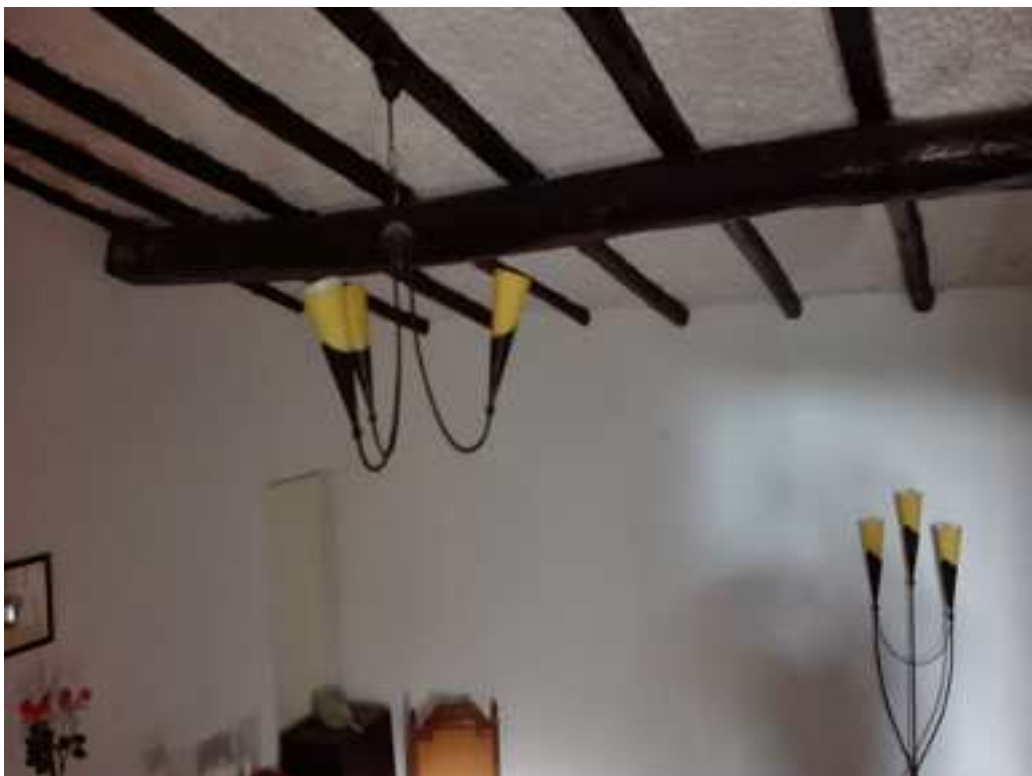
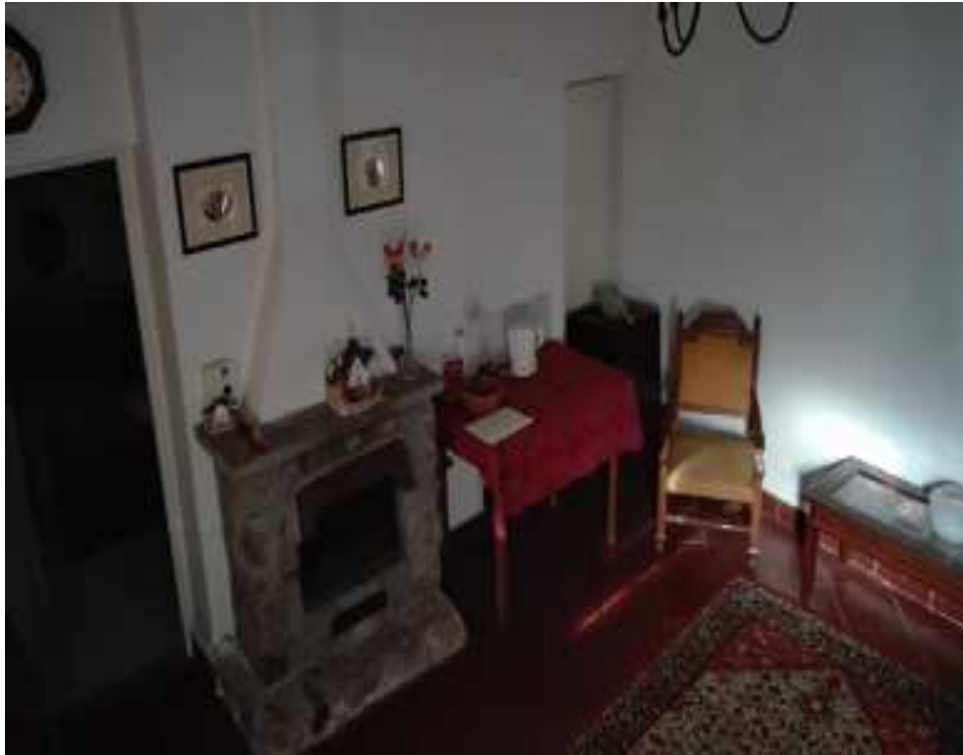
**Abitazioni n. 2** piano terra da ristrutturare con due accessi foglio 244 particella 422 sub 4 (fabbricato n. 9 di cui alla planimetria catastale ) di metri quadrati calpestabili 62.43 confinante con la corte della p.lla 422 ed adiacente all'abitazione sopra descritta (fabb. n. 16)  
Appartamenti di mq 35.87

L'abitazione n. 1 è in un buono stato di conservazione , gli ambienti sono piccoli ma gradevoli , prevale la tipologia del rustico con mattonati , mobili e solaio in legno che richiamano lo stile rurale ed antico del posto .Gli infissi andrebbero sostituiti , è assente il riscaldamento . Esternamente vi è un portico(abusivo) in legno di mq 30.14 circa che collega l'appartamento n. 1 sopra descritto , all'appartamento n. 2 che andro' sotto a descrivere

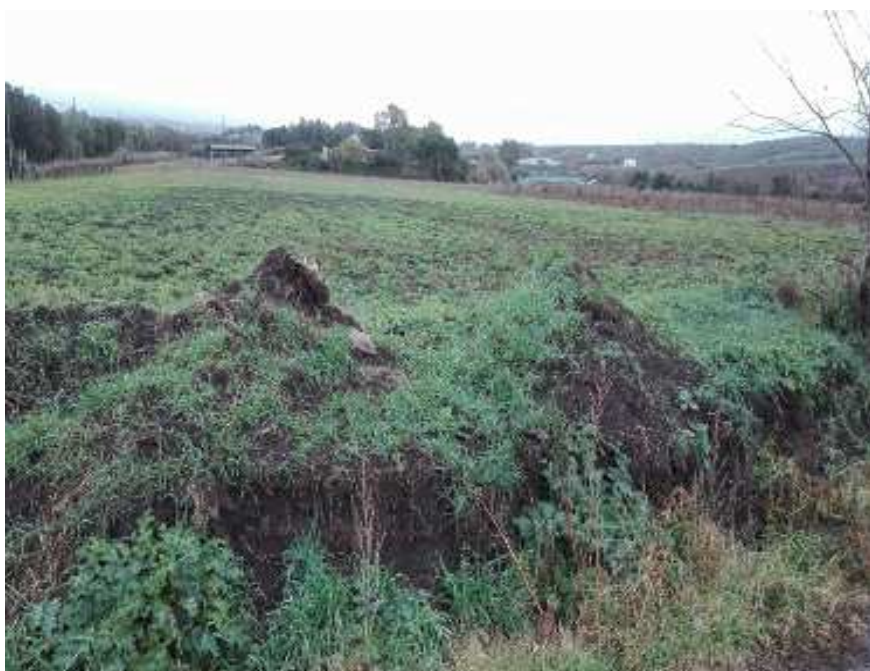
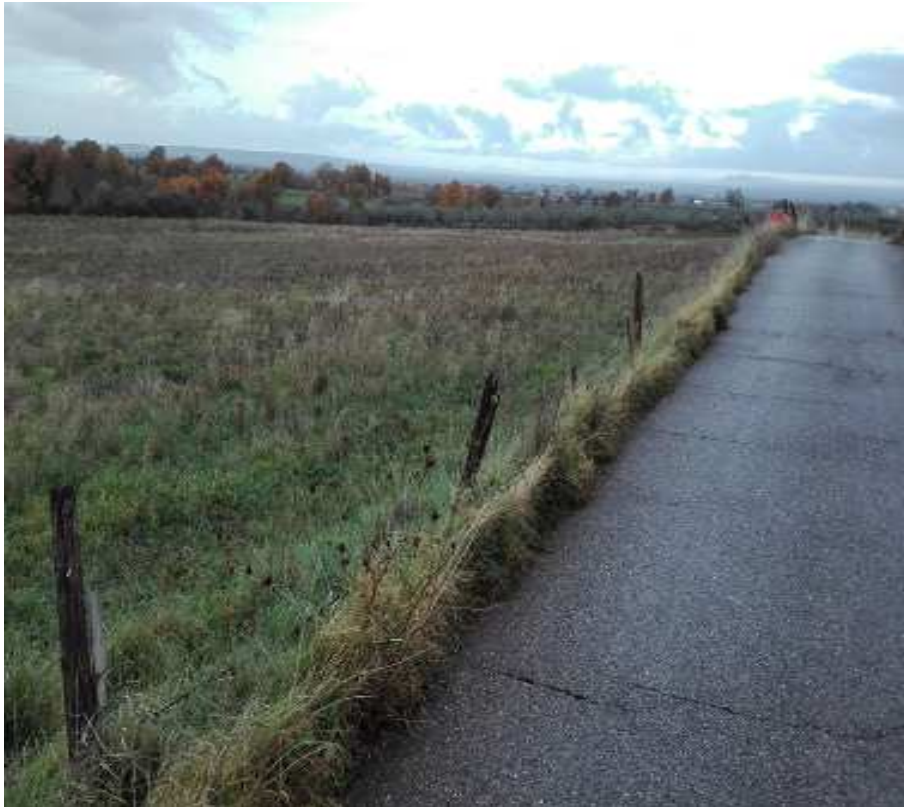
**Terreni** foglio 244 particelle 58 – 59 – 60 – 166 – 167 – 171 – 185 – 186 – 187 – 188 – 189 – 190 – 195 – 358 – 420 – 426 – 427 – 429 – 361 – 168 – 191- 422

Terreni in buona parte destinati a seminativo ed in altre particelle sono incolti improduttivi .  
Vi è la presenza di serre nella parte a sud est dell'azienda che occupano solo una piccola parte di terreno .

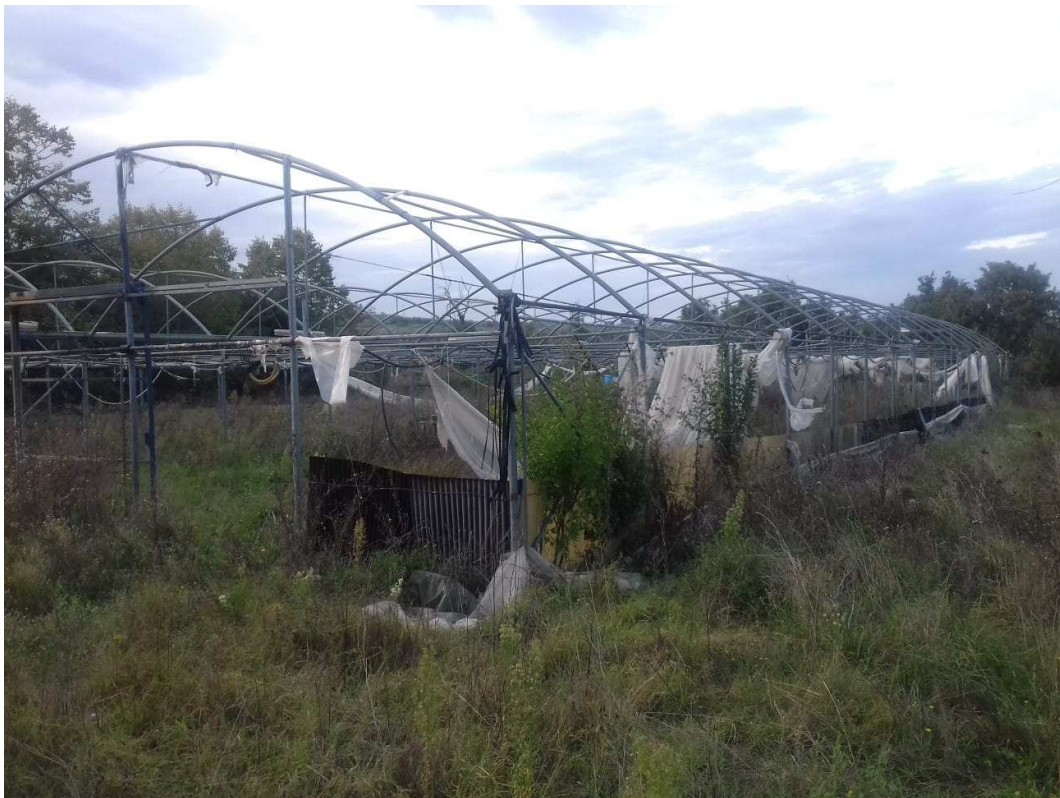
Foto serre insistenti sulle p.lle **426-171-195-429** realizzate abusivamente , infisse al suolo senza la presenza di cordoli in c.a. per questo non necessitano di accatastamento . E' stato calcolato il costo di demolizione.(Si veda quesito 9)

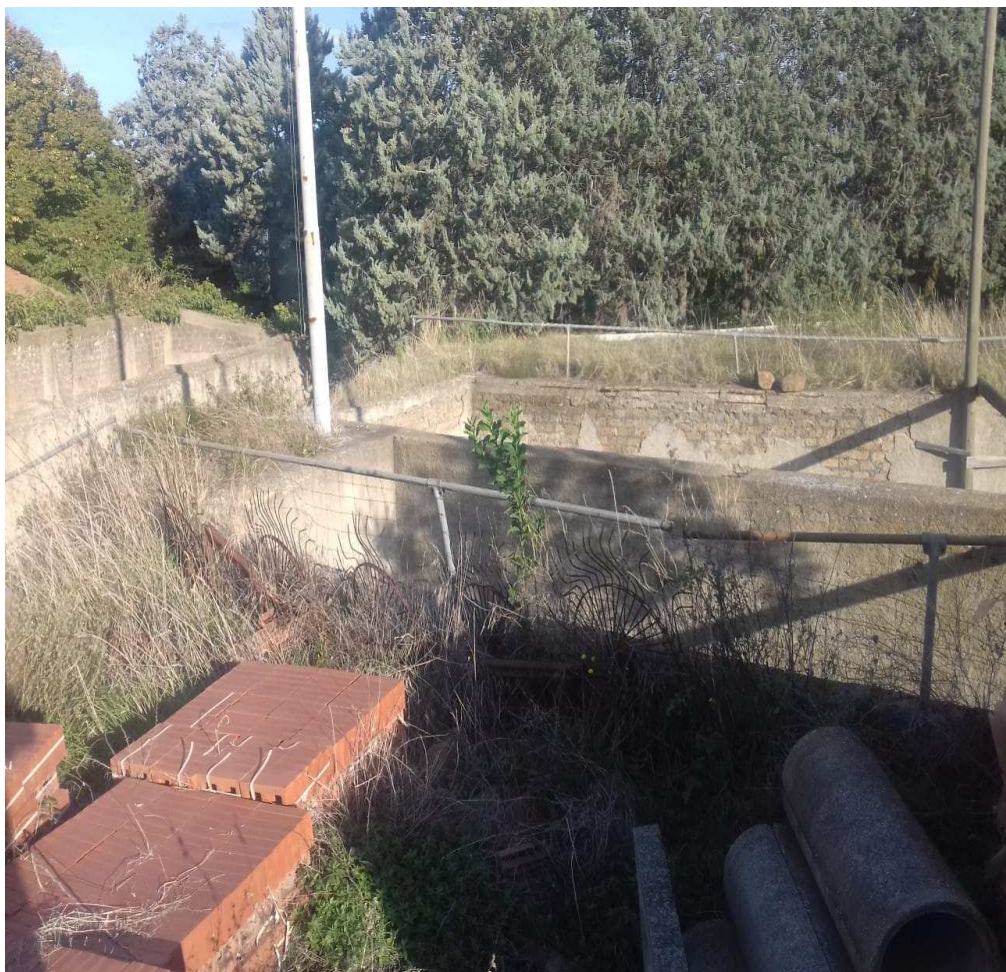
### **Silos in muratura.**

Foto silos in muratura foglio 244 particella 422 sub 5 ,realizzate abusivamente . E' stato calcolato il costo di demolizione.(Si veda quesito 9)
