# TRIBUNALE ORDINARIO MILANO

**520/2021 - LOTTO 3**

**RELAZIONE DI STIMA IMMOBILIARE**

LOTTO 1: **POZZO D'ADDA, VIA GIACOMO MATTEOTTI N. 26/28**

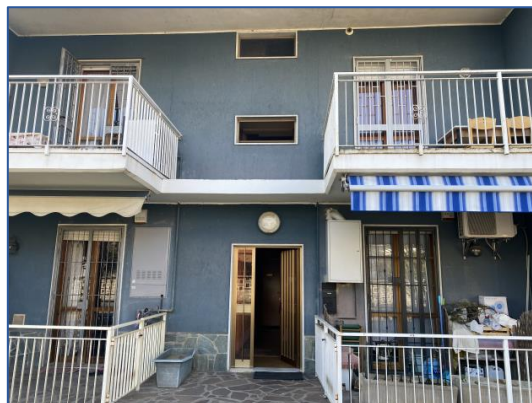
Trattasi di immobile plurifamiliare della fine degli anni '70 costituito da due piani fuori terra. L'immobile è adibito a residenza.

L'edificio si presenta in stato manutentivo normale sia nelle parti esterne che in quelle interne comuni.

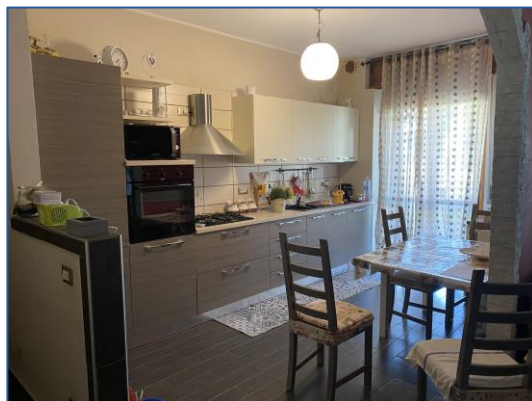
Lo stato di manutenzione è da considerarsi buono ma il perito estimatore evidenzia la presenza di infiltrazioni sui plafoni e sui muri della cucina.
