# Tribunale di Milano

## PROCEDURA DI ESECUZIONE IMMOBILIARE

R.G. 203/2021

### RELAZIONE DI STIMA.

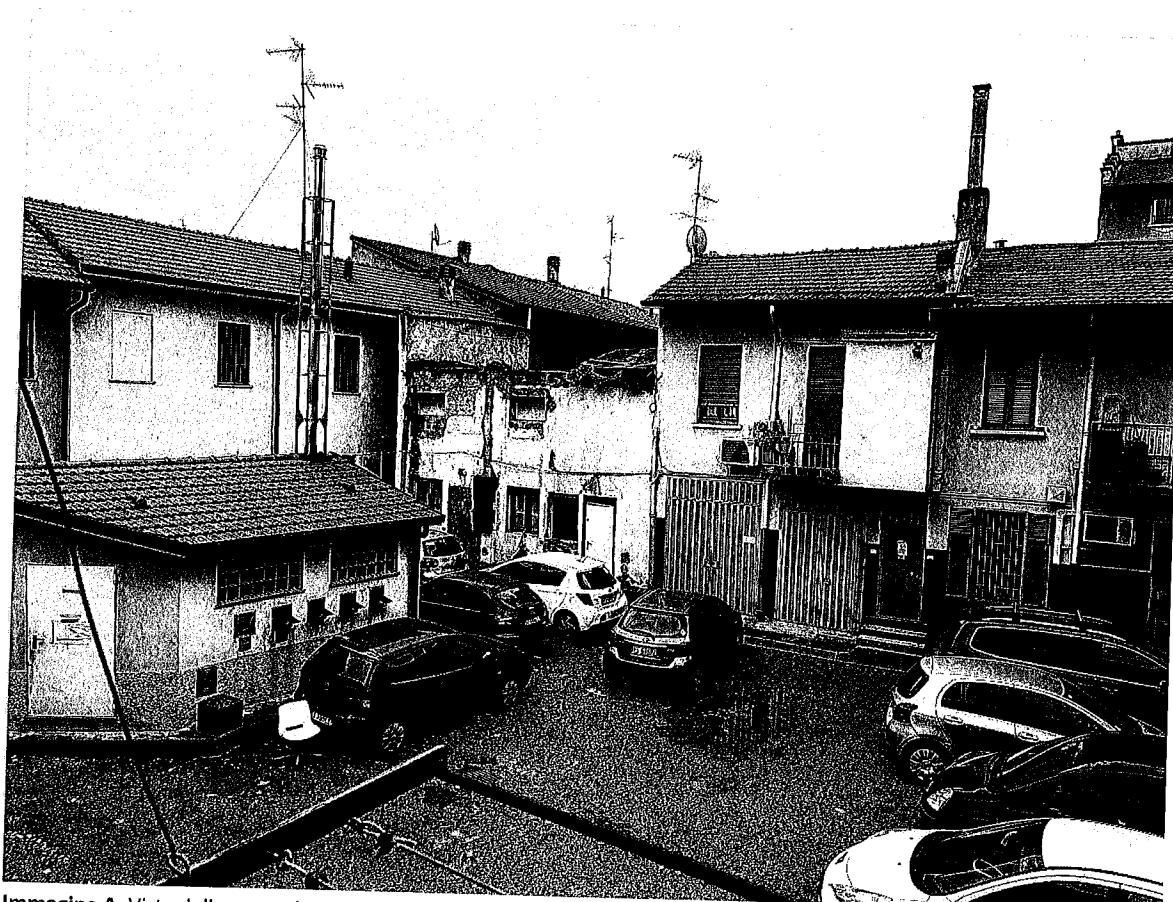
**Immagine A.** Vista della corte che corrisponde al civico 4 di via Rocca d'Anfo. In fondo a sinistra il fabbricato in cui si situano le unità immobiliari oggetto di valutazione.
