Tribunale di Milano
PROCEDURA DI ESECUZIONE IMMOBILIARE
RG. 1054/2021

RELAZIONE DI STIMA

LOTTO 01: Unità immobiliare ad uso commerciale, con ammezzato, vano di cantina e diritto di uso non esclusivo del ripiano esterno al piano ammezzato, in Milano in via Pietro Custodi n.3

Unità immobiliare ad uso autorimessa, in Milano alla via Pietro Custodi n.3

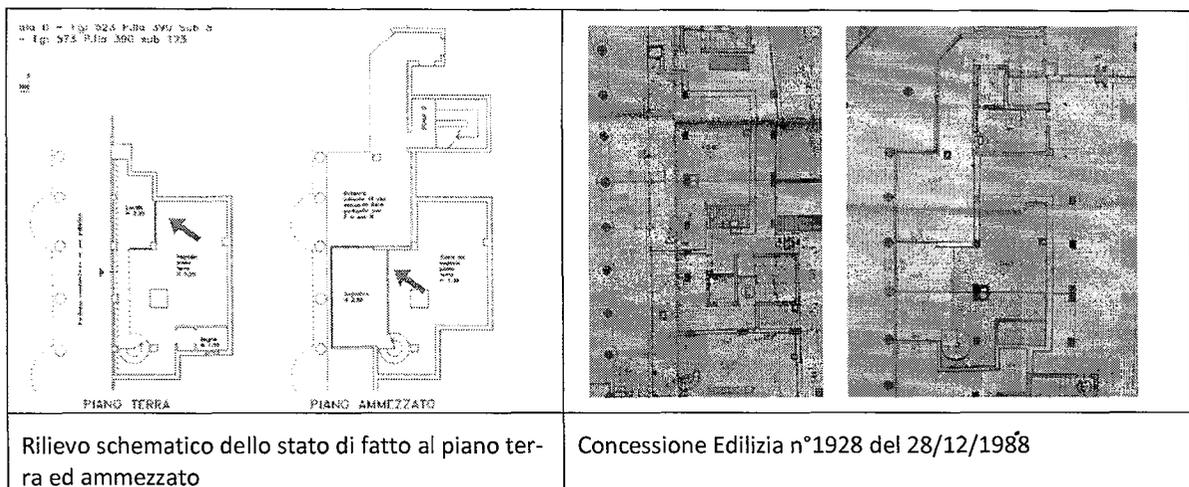
1. formazione di tavolati interni con pareti vetrate fisse per formazione di locale non idoneo alla permanenza di persone al piano terra;
2. parapetto del soppalco con altezza inferiore allo standard fissato dal Regolamento Edilizio di Milano;

Per maggiore chiarezza, nella grafica che segue, si riporta il raffronto tra lo stato di fatto sommariamente rilevato ed il titolo edilizio valido, al fine di evidenziare le difformità di maggior rilievo.

La difformità di cui al punto 2) è da considerare come primaria, poiché di carattere ergonomico ed afferente alle norme di sicurezza. Pertanto, si ritiene che non sia sanabile, ma dovrà essere eliminata con idonei lavori di adeguamento.

Le difformità di cui al punto 1), per quanto non in contrasto con le vigenti norme igieniche e di settore, possono essere considerate di natura secondaria e potranno essere sanate.

A parere dello scrivente e salvo diversa interpretazione del funzionario comunale preposto, le difformità di cui al punto 1), per quanto non in contrasto con le vigenti norme igieniche e di settore, potranno essere sanate mediante deposito di una pratica di CILA a sanatoria, di cui all'articolo 6, comma 7 del D.P.R. n. 380/2001, con il pagamento della sanzione di € 1.000,00.
