## **TRIBUNALE CIVILE DI VITERBO**

***Esecuzione immobiliare riunita N° 189/2007+335/2009***

### **CONSULENZA TECNICA D'UFFICIO INTEGRATIVA**

### **RISPOSTA AL QUESITO**

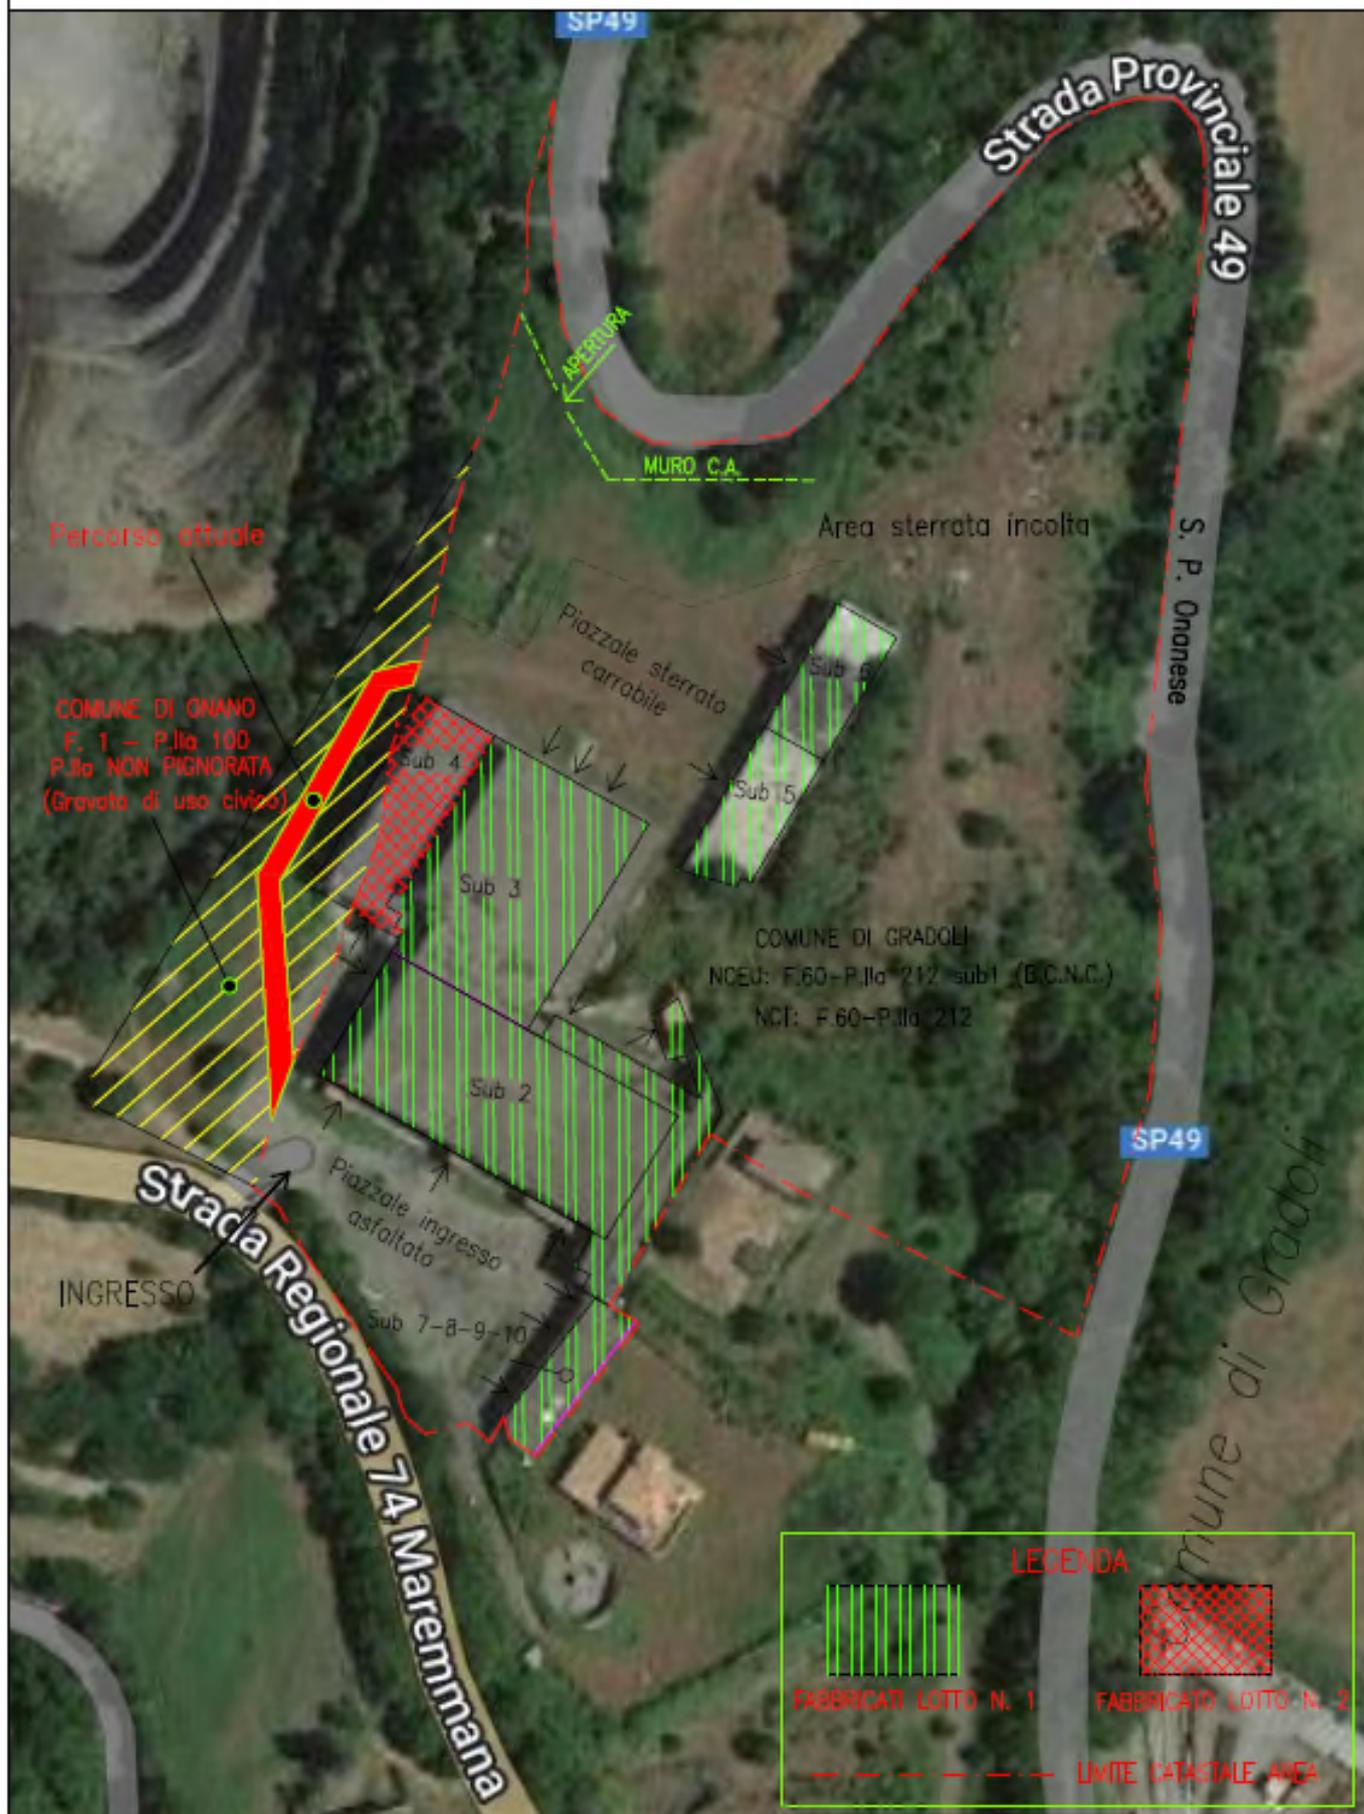
ALLEGATO N. 1

- sia eventualmente possibile la realizzazione di un ingresso autonomo per accedere al piazzale inferiore attraverso la realizzazione gravosa di una pista carrabile ad elevata pendenza con entrata in corrispondenza del passaggio lasciato aperto sul muro in cemento armato realizzato sull’ultimo tratto del confine a ridosso della Strada Provinciale Onanese, come evidenziato sull’elaborato grafico allegato (All. n. 1)

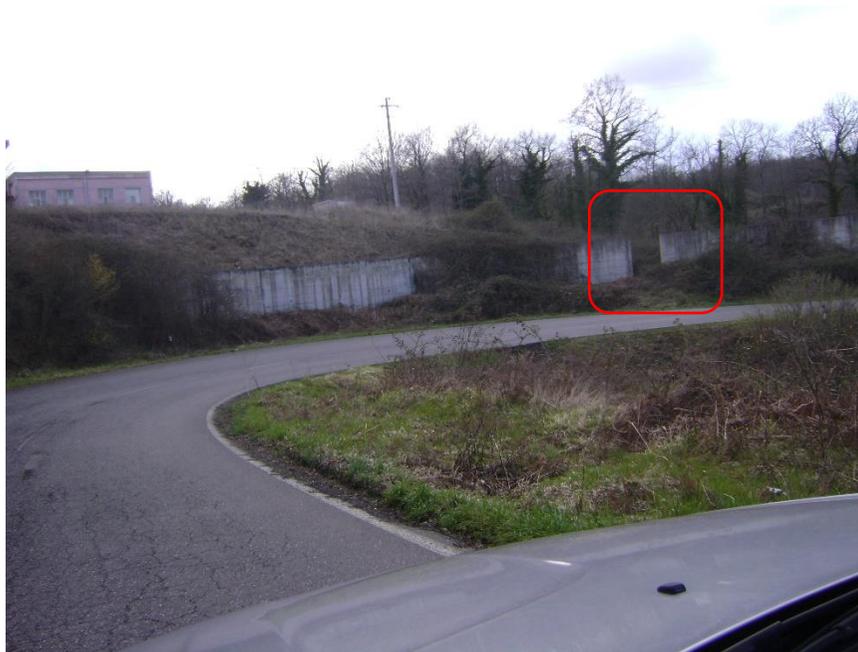
\*Foto n. 5 (\*foto scattata nel 2011)

-Rilevato che, come risulta da vecchie riprese fotografiche scattate nel 2011, sull’ultimo tratto del confine disposto sulla Strada Provinciale Onanese era stato costruito un muro in cemento armato a protezione e sostegno della scarpata e dell’area del piazzale dell’opificio e che su tale muro è stata lasciata una apertura che consentirebbe il passaggio degli automezzi.
