**TRIBUNALE DI NAPOLI NORD**  
TERZA SEZIONE CIVILE  
UFFICIO DEL GIUDICE DELL'ESECUZIONE IMMOBILIARE

Procedura esecutiva immobiliare N° R.G.E.: **308/2019**  
G.E.: dr. CIRMA ANTONIO

**RELAZIONE di CONSULENZA TECNICA d'UFFICIO**  
**per stima immobiliare.**

DETERMINAZIONE DEL VALORE DI MERCATO  
DI UN'UNITÀ ABITATIVA CON SOVRASTANTE LASTRICO SOLARE  
- UBICATI NEL COMUNE SAN MARCELLINO (CE) – VIA DE PAOLA N° 28 -

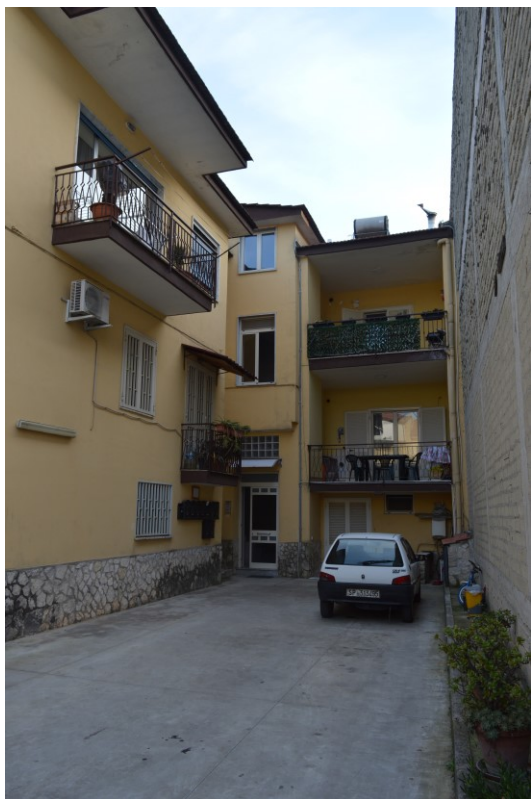
**FOTO n.1 – FABBRICATO.**

Le unità immobiliari, di cui al procedimento esecutivo, sono parte di un fabbricato residenziale di tre piani fuori terra, con copertura a lastrico solare, con cortile interno comune con altre proprietà (cfr. Foto 2). Al fabbricato, con ingresso pedonale e carrabile dalla via De Paola civico n.28, si accede attraversando una corte comune dalla quale poi si entra, sulla destra, in un vialetto che conduce all'ingresso del fabbricato in oggetto (cfr. Foto n. 1). L'edificio interessato è servito da unico vano scala, che conduce ai beni staggiti: appartamento al secondo piano e lastrico solare al terzo. Gli immobili che formeranno il LOTTO UNICO, sono così costituiti:

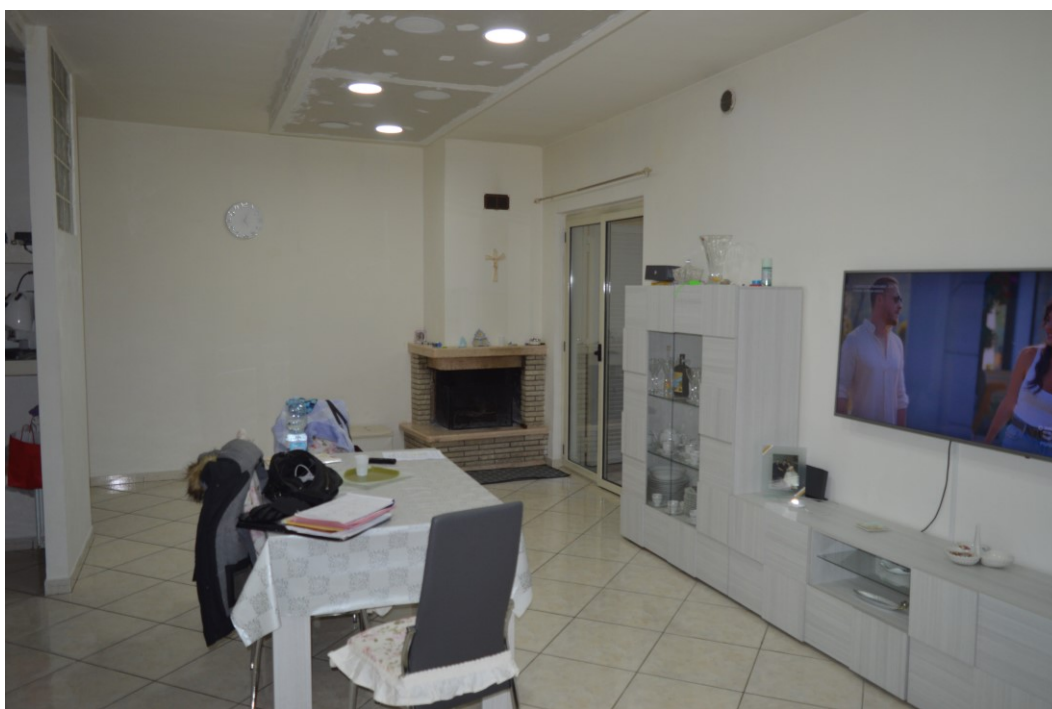
FOTO n. 3\_SOGGIORNO-PRANZO\_Appartamento\_subalterno 15 \_ al 2° piano

Le caratteristiche delle finiture sono le seguenti: il soggiorno-pranzo con annessa cucina, è pavimentato con piastrelle di ceramica smaltata lucida, di colore chiaro; di stessa tipologia e colore, leggermente più piccole, le piastrelle nelle due camere e nel disimpegno; l'angolo cucina è rivestito, fino a circa 2,00 metri di altezza, con ceramiche opache di colore oca rossa sfumata.

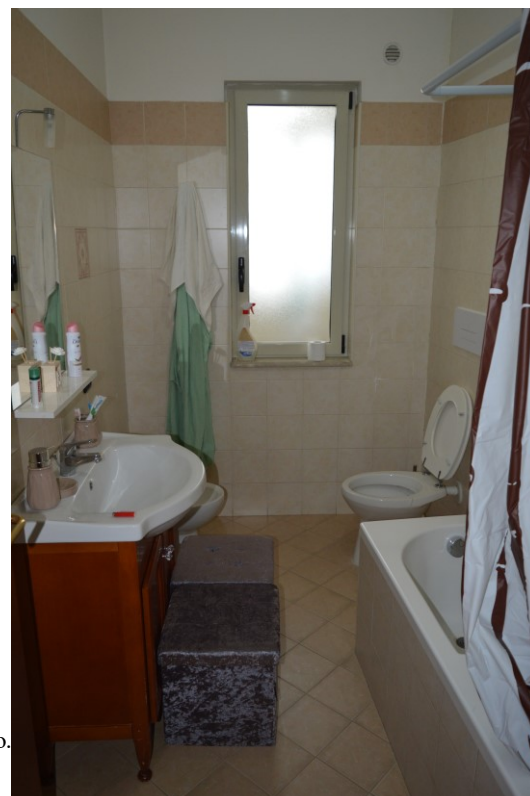
**FOTO n.5 – Bagno.**

Il bagno più grande, con accesso dal corridoio di disimpegno, è pavimentato con piastrelle in ceramica smaltata di forma rettangolare, di color beige opaco, con rivestimento alle pareti con la medesima tipologia, per un altezza di circa 2,20 metri, di color beige chiaro, con greca terminale dello stesso colore del pavimento; esso è dotato di lavabo, w.c., bidet e vasca.

Il bagno più piccolo, annesso alla camera con balcone, è pavimentato con piastrelle in ceramica smaltata di forma rettangolare, di color beige opaco, con rivestimento alle pareti con la medesima tipologia, per un altezza di circa 1,60 metri, di color beige chiaro; esso è dotato di lavabo e w.c..

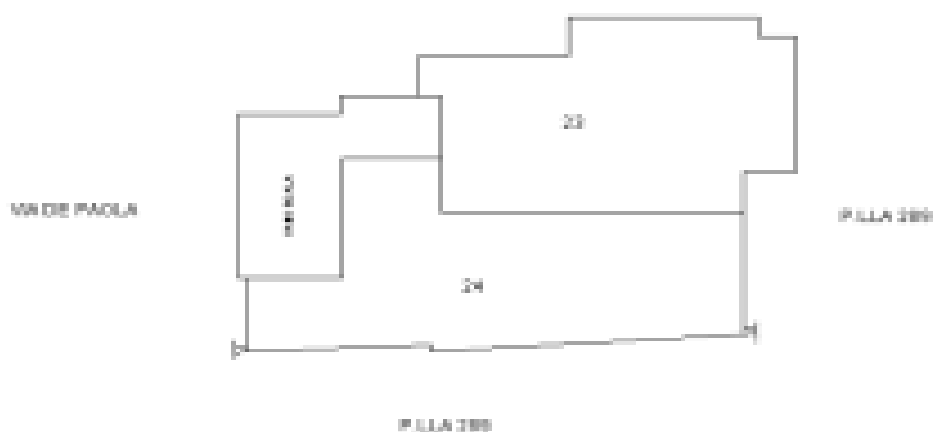
**PLANIMETRIA CATASTALE LASTRICO SOLARE\_\_foglio 5\_particella 5045\_subalterno 24**

L'ingresso alla copertura avviene dal ballatoio del vano scala, attraverso un portoncino in ferro. Il lastrico solare in oggetto occupa una parte dell'intera superficie di copertura, per circa 121,00 m<sup>2</sup>; l'intera copertura è formata dal subalterno 24 ( unità interessata) e dal subalterno 23 (altra proprietà).

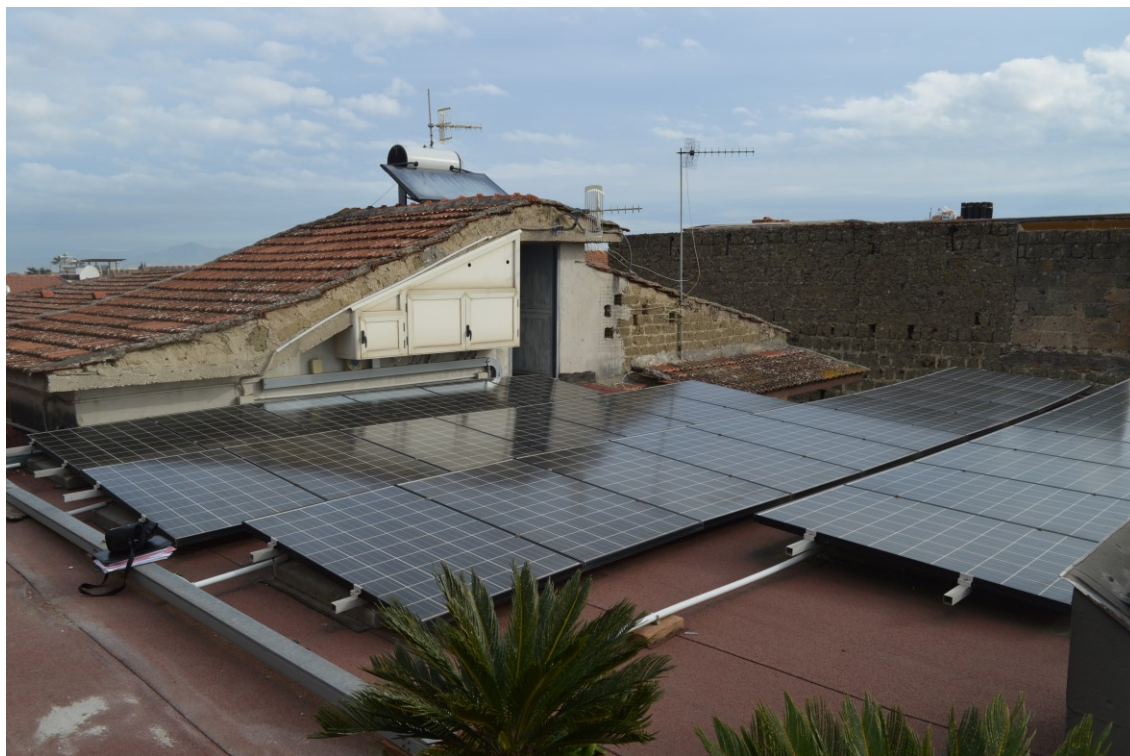
Il lastrico non è pavimentato e non è chiuso lungo l'intero perimetro; risulta rivestito da guaina impermeabilizzante bituminosa, verniciata (cfr. allegato H\_documentazione fotografica).

Su quasi l'intera sua superficie, compreso il subalterno 23 adiacente, è stato installato un impianto fotovoltaico, di potenza di KW 18,60, con la G.S.E. S.p.A..

**FOTO n. 6 – LASTRICO SOLARE\_** con impianto fotovoltaico.
