Tribunale di Milano

RELAZIONE DI STIMA.

Lotto 1, appartamento.

Bene in Garbagnate Milanese via Milano 125; piano settimo.

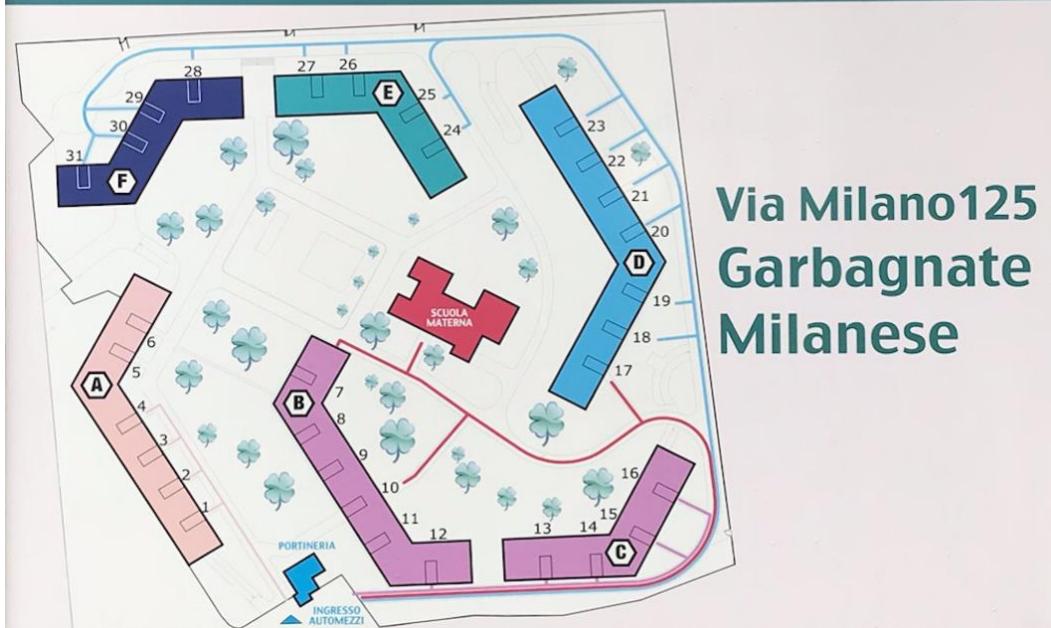
Immagine 2. Piantina del quartiere.

QUARTIERE QUADRIFOGLIO

Via Milano 125
Garbagnate
Milanese

Nel caso specifico si tratta dell'edificio D, scala 17.
