Tribunale di Milano

RELAZIONE DI STIMA

unità immobiliare in MILANO

Via Giovanni Enrico Pestalozzi n.10

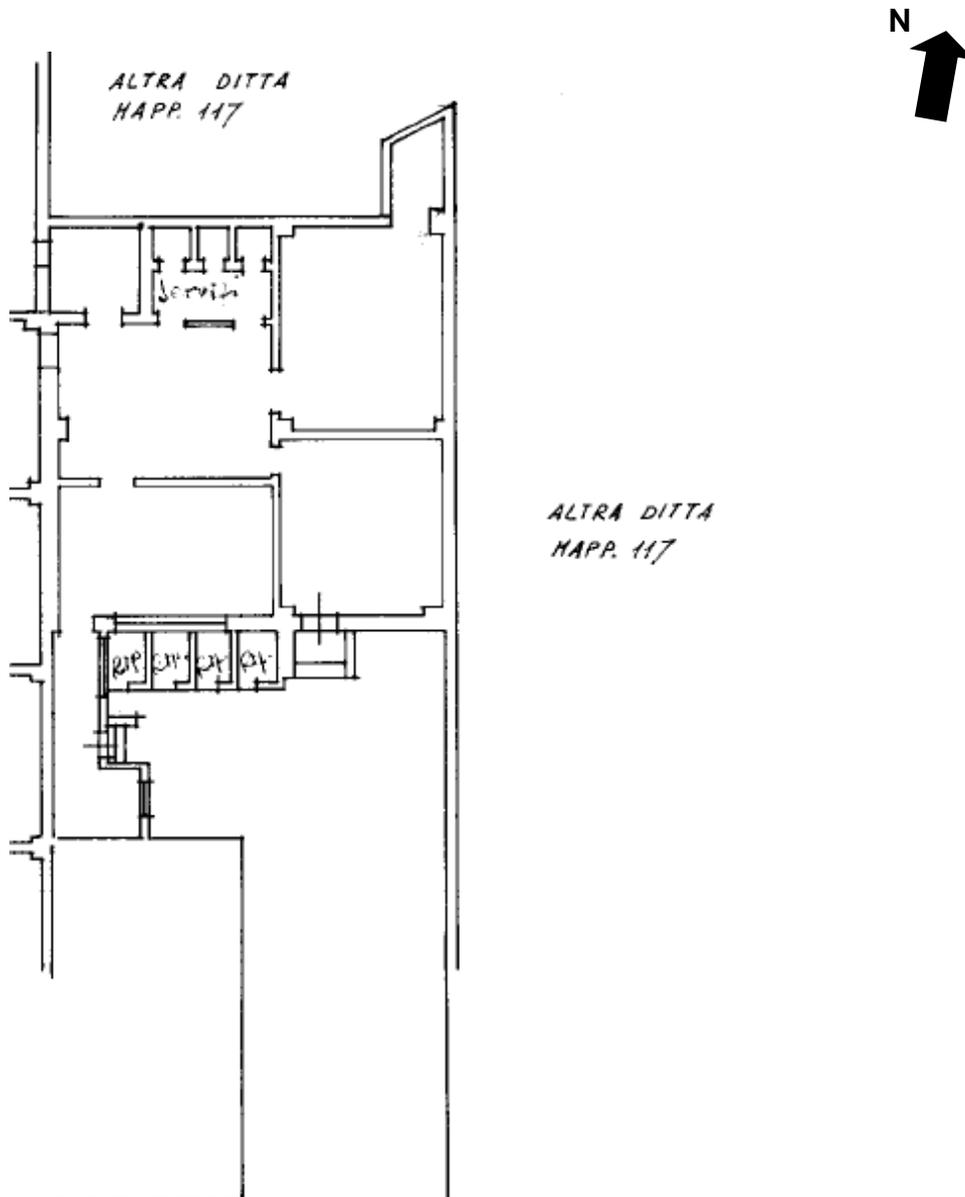
Stralcio plan catastale anno 1988

NOTE: La planimetria catastale del 1988 risulta essere stata acquisita nell'anno 2007, a seguito di istanza.

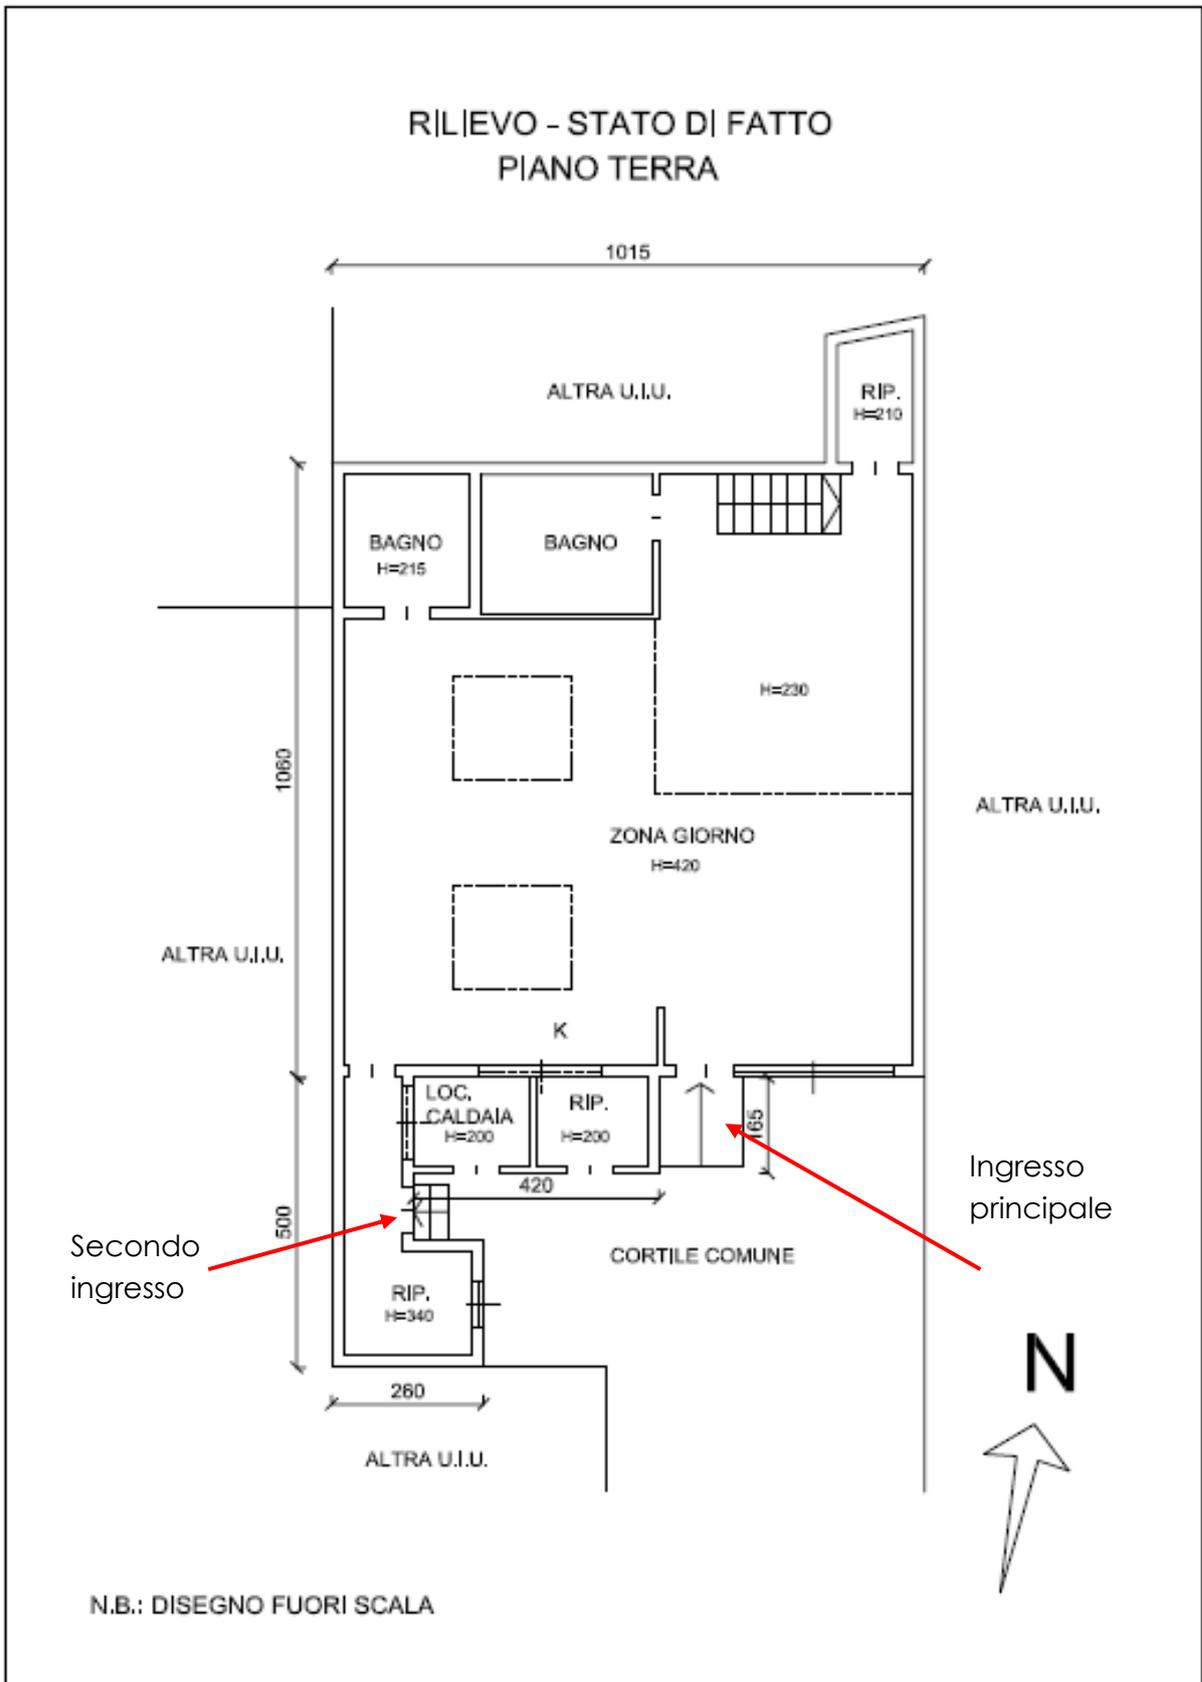
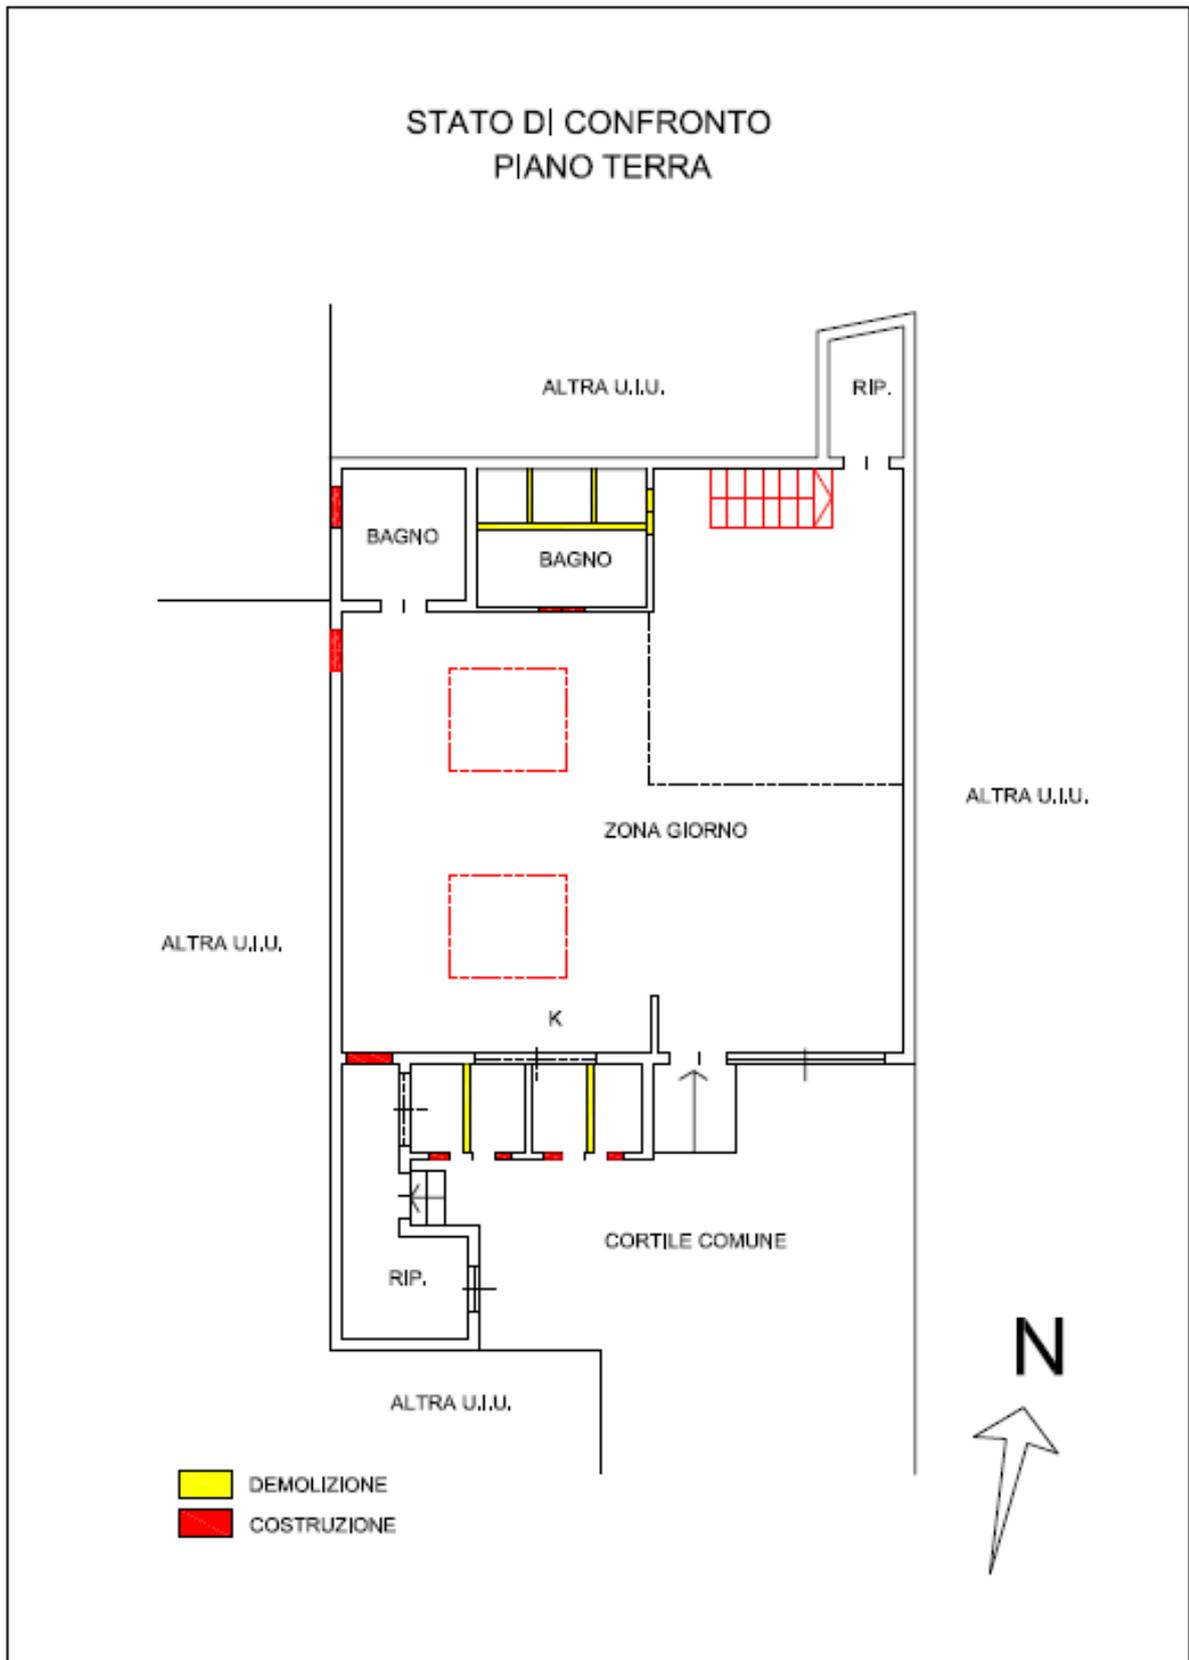
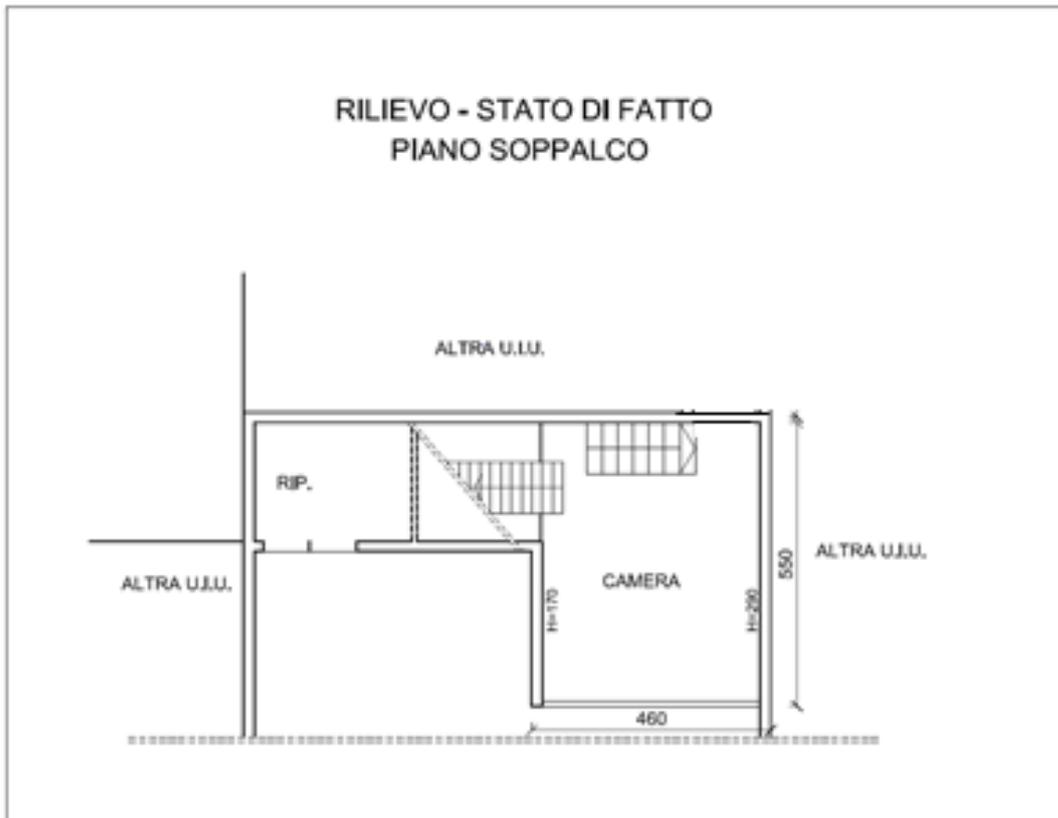
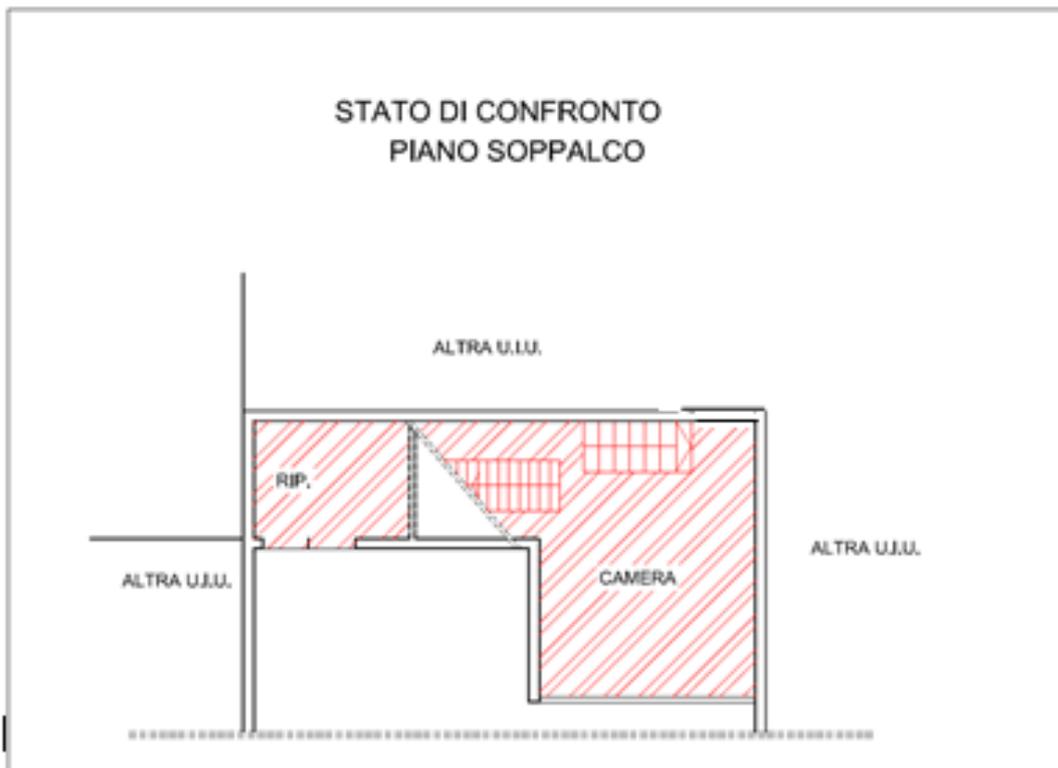
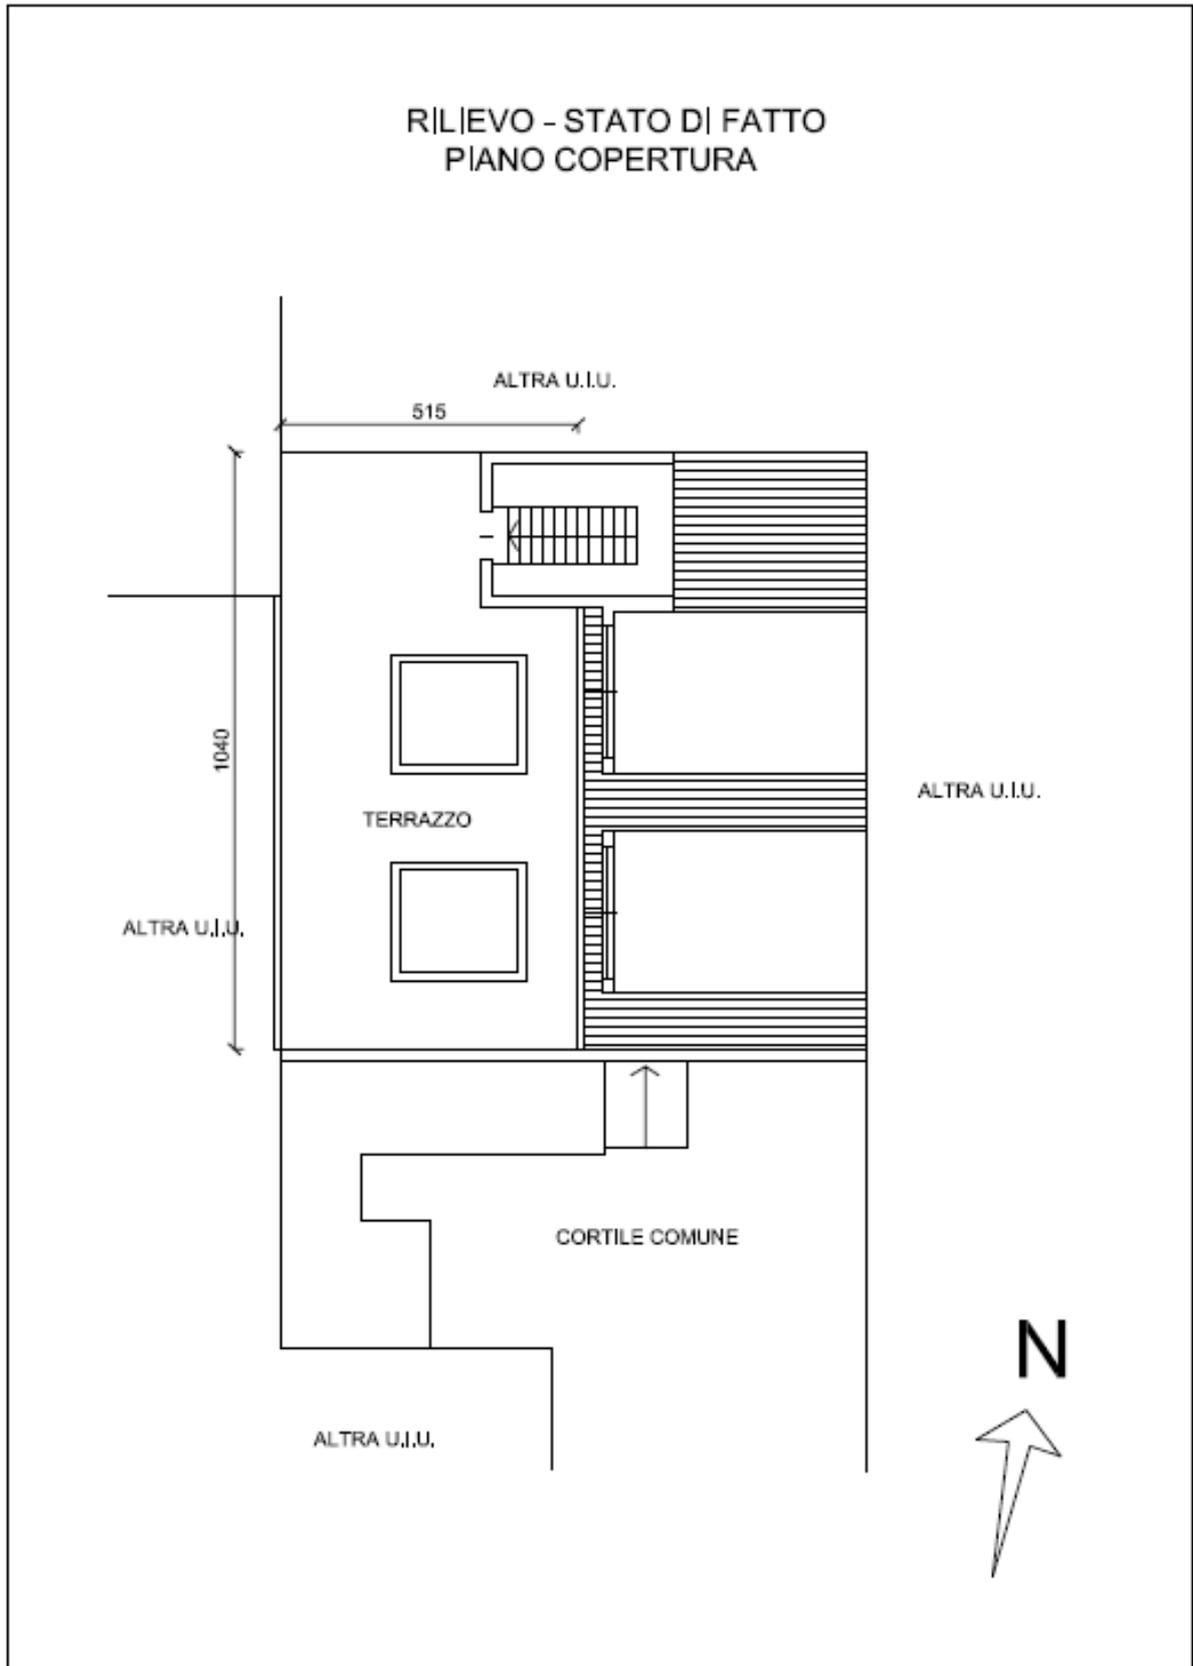
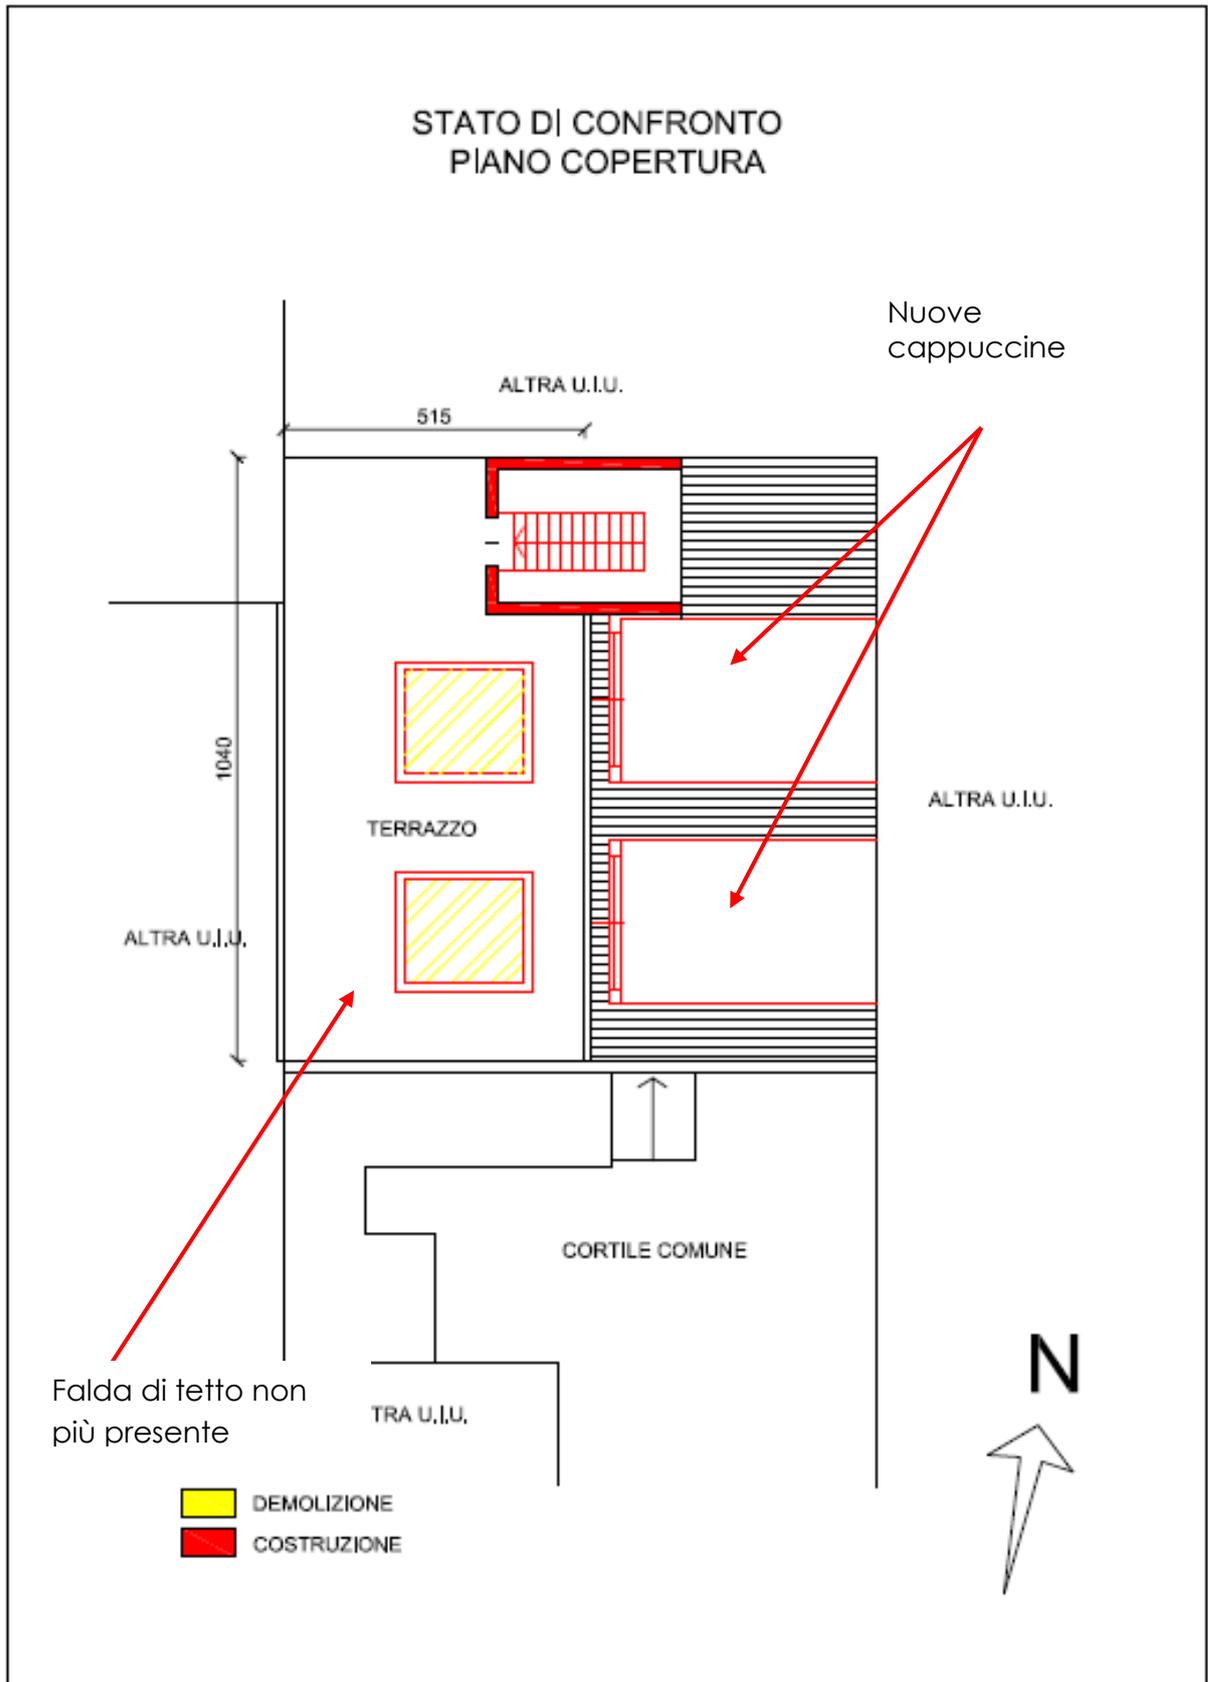
Seguono le PLANIMETRIE DI RILIEVO dello stato di fatto, relative al piano terreno, al piano soppalco ed al piano copertura.

Data l'assenza di pratiche comunali che giustifichino gli interventi con ogni evidenza operati, i disegni di rilievo sono accompagnati da tipi grafici indicativamente evidenzianti le modifiche che il laboratorio avrebbe subito dal 1988 ad oggi, come risultanti dal confronto con la planimetria catastale citata a rogito insieme alla pratica comunale - oggi non reperibile - di cui all'autorizzazione n. 1717 del 19 maggio 1983 atti 279023/40520/82, a variante delle opere autorizzate in data 28 gennaio 1982 al n. 201 atti 113134/25615/81.

I tipi grafici – fuori scala - sono quotati.

Le opere indicativamente evidenziate non risultano, quindi, essere state autorizzate, ivi compresi la rimozione di una falda del tetto (*opera resa evidente dall'attuale residuo del timpano in muratura che sosteneva la vecchia copertura*) ad ottenimento di terrazza, con formazione di grandi lucernari, le modifiche di sagoma per ottenere lo sbarco della scala sul terrazzo, la formazione di cappuccine di grande dimensione ed il cambio di destinazione d'uso del laboratorio in abitazione (con aggiunta di soppalchi).

Date le numerose e diverse irregolarità riscontrate, la scrivente ritiene che una eventuale possibilità di sanatoria richieda uno specifico studio progettuale da sottoporre ad un preventivo esame comunale, anche in relazione, a seconda delle soluzioni possibili, alla valutazione dei costi relativi ad oneri ed oblazione.

Tenendo per valida la situazione catastalmente indicata al 1988, e nel rogito dichiarata fino al 2017, occorre infatti la regolarizzazione di:

- **opere esterne, con modifica della copertura**, formazione di terrazzo ed accesso tramite scala, nonché modifiche ai serramenti (lucernari – cap-

puccine - porte d'accesso ai ripostigli esterni ed altre lievi);

- **opere interne**, compresa la probabile realizzazione di **opere strutturali** di rinforzo (pilastri in c.a.);
- **nuova superficie dei soppalchi**, con relative **opere strutturali**;
- **formazione di scale interne** (al soppalco notte ed alla copertura).
- **Inoltre occorre la verifica del corretto collegamento** dei servizi di nuova formazione **alla rete fognaria** del condominio.
- **La scrivente ritiene anche che, nel caso fosse possibile ottenere la trasformazione dell'unità immobiliare in abitazione, occorra far eseguire verifiche relative all'esame dei terreni in sito ex produttivo, con eventuali conseguenti opere di bonifica.**
