TRIBUNALE DI MILANO
III Sez. Civile
G.E.: Dott.ssa Marianna Galieto

RELAZIONE DI STIMA

LOTTO UNICO

Unità immobiliare in Milano, via Cusago 150

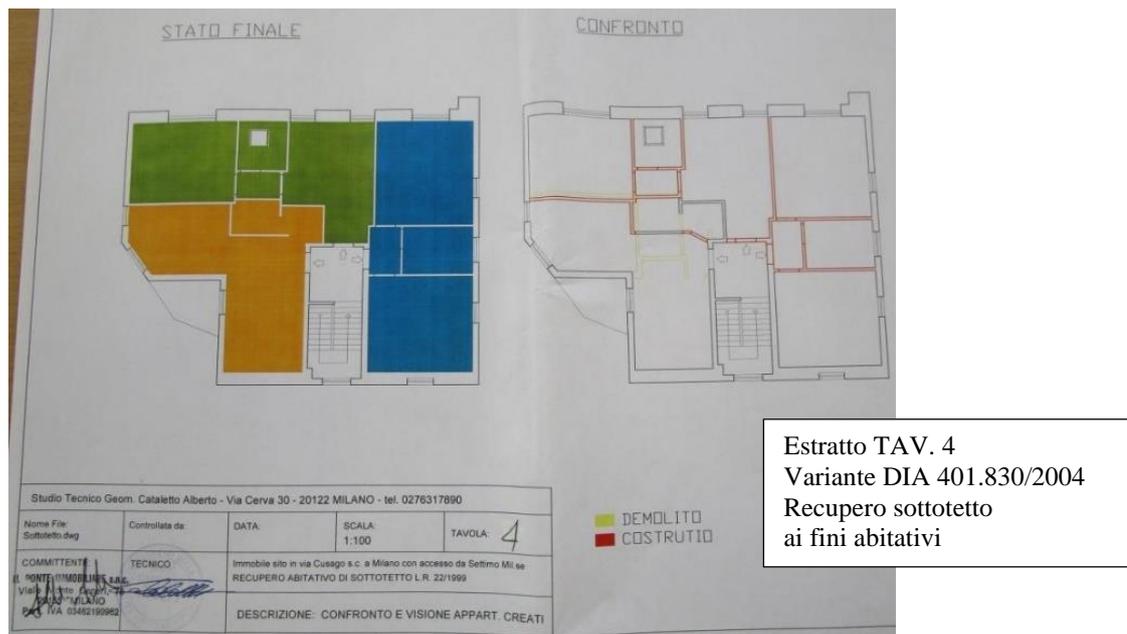
- Dalla relazione tecnica e relative tavole di progetto di cui alla DIA 401.830/2004 per recupero sottotetto, era prevista la realizzazione di n° 3 appartamenti – "n° 1 bilocale e n° 2 bilocali".

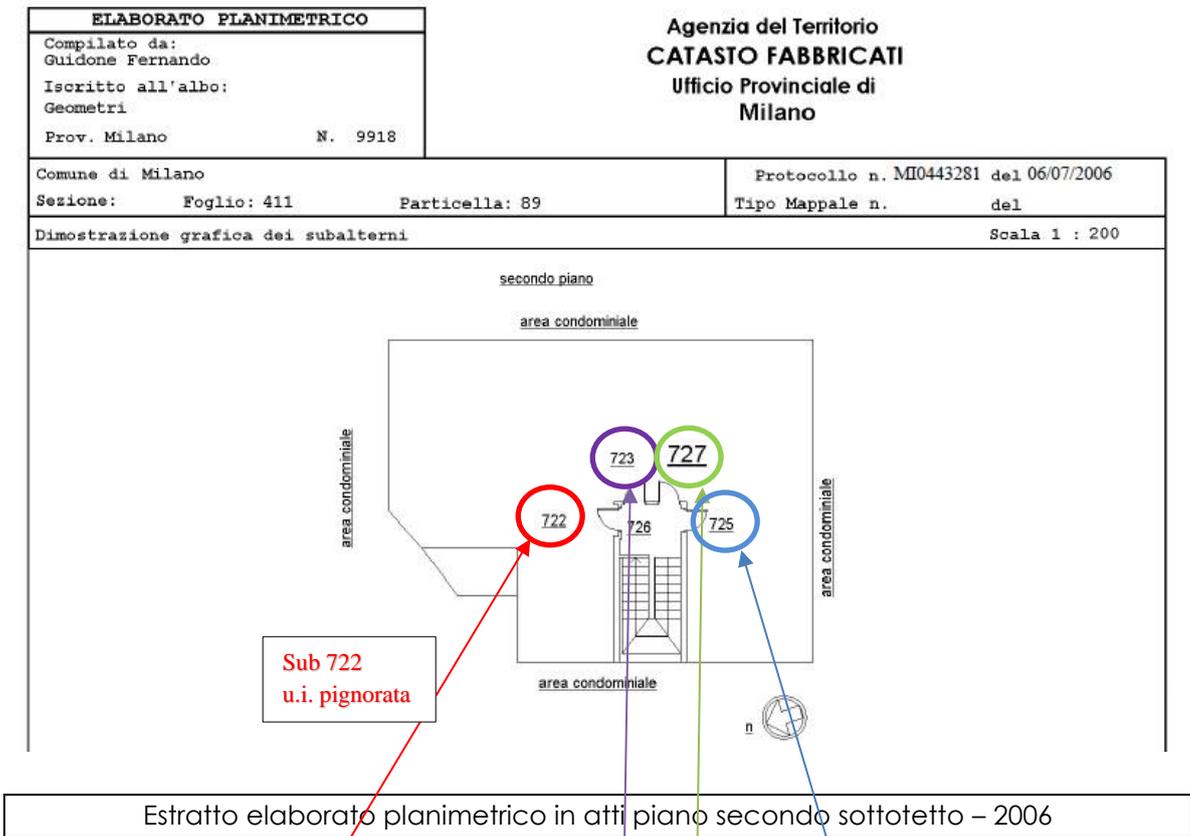
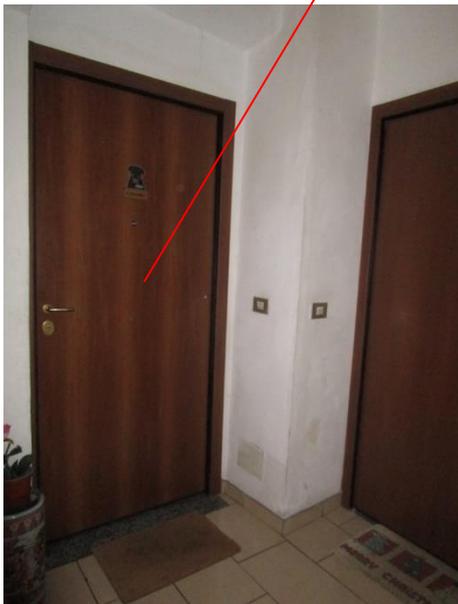
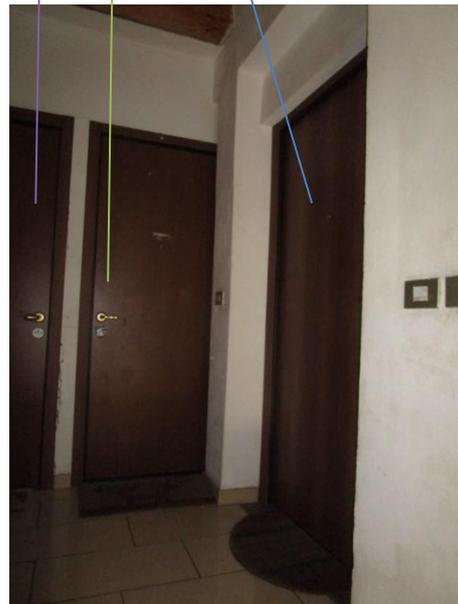
- Nel corso del sopralluogo, l'Esperto rilevava che sul pianerottolo comune al piano secondo, erano presenti n° 4 porte d'ingresso.
 Detta condizione porta a far presumere che al piano sottotetto siano stati realizzati n° 4 appartamenti invece di n° 3 come previsto nella pratica edilizia.
 È stato quindi reperito l'elaborato planimetrico (allegato 15) in atti da cui si ha conferma della presenza di n° 4 unità abitative contraddistinte da n° 4 subalterni.

Il sottoscritto PE nel corso del sopralluogo, ha rilevato che è stata realizzata una copertura *“a due falde”* di tipo tradizionale e con ogni probabilità sono state realizzate 4 unità immobiliari come indicato nell'elaborato planimetrico (già sopra riportato).

N.B. Alla luce di quanto sopra esposto, al fine di chiarire e poter sanare la situazione in essere, il futuro aggiudicatario dovrà attivarsi con i proprietari delle unità immobiliari del piano secondo sottotetto per procedere, salvo il rispetto delle normative vigenti in materia edilizia e urbanistica di tutti gli appartamenti interessati, per la sanatoria e l'ottenimento del certificato di agibilità.

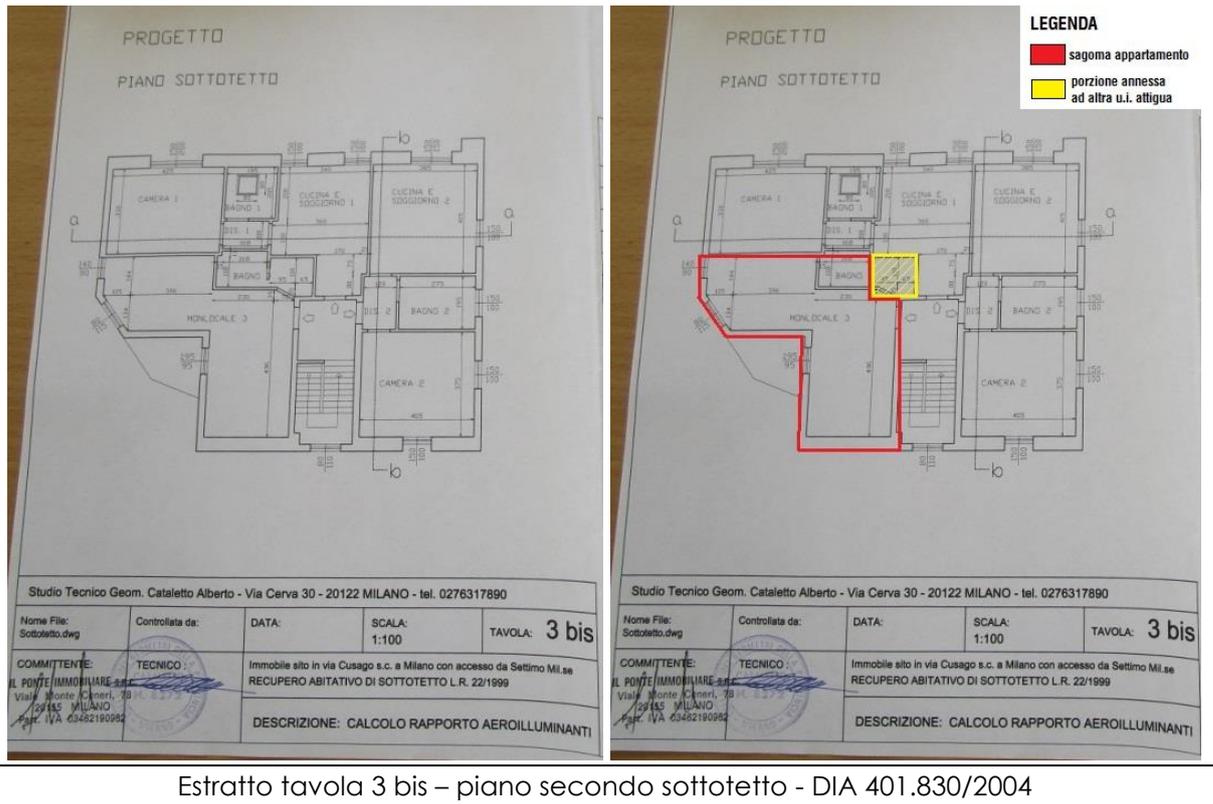
Estratto tavola 3 bis – piano secondo sottotetto - DIA 401.830/2004

Durante il sopralluogo presso l'unità immobiliare in epigrafe, il sottoscritto PE ha rilevato delle difformità tra lo stato di fatto e i disegni tecnici relativi all'ultimo stato autorizzato (DIA 401.830/2004 del 14/04/2004).

Relativamente all'appartamento in esame la difformità riguarda una diversa distribuzione degli spazi interni.

Nelle tavole di progetto la distribuzione funzionale degli ambienti prevedeva un unico ambiente (monolocale) con servizio igienico regolarmente disimpegnato.

Nello stato di fatto rilevato, l'appartamento si compone di un piccolo ingresso che dà accesso al locale soggiorno con angolo cottura e al disimpegno *“zona notte”* dal quale si accede alla camera da letto e al servizio igienico.

Nel locale soggiorno è stato realizzato un ripostiglio con altezza 1,40 mt ricavato nel vano scala.

Oltre alla distribuzione funzionale degli ambienti, che risulta realizzata in maniera differente rispetto a quanto graficamente indicato nelle tavole di progetto si osserva che viene modificata anche la consistenza dell'appartamento.

Infatti nelle tavole di progetto, la porzione che costituiva il disimpegno del servizio igienico, nello stato di fatto viene invece annessa all'attigua unità immobiliare.

Alla luce delle analisi sopra esposte, al fine di regolarizzare le posizioni in essere, sarà necessario procedere con attività di carattere tecnico-amministrativo con la presentazione di una pratica edilizia in sanatoria.

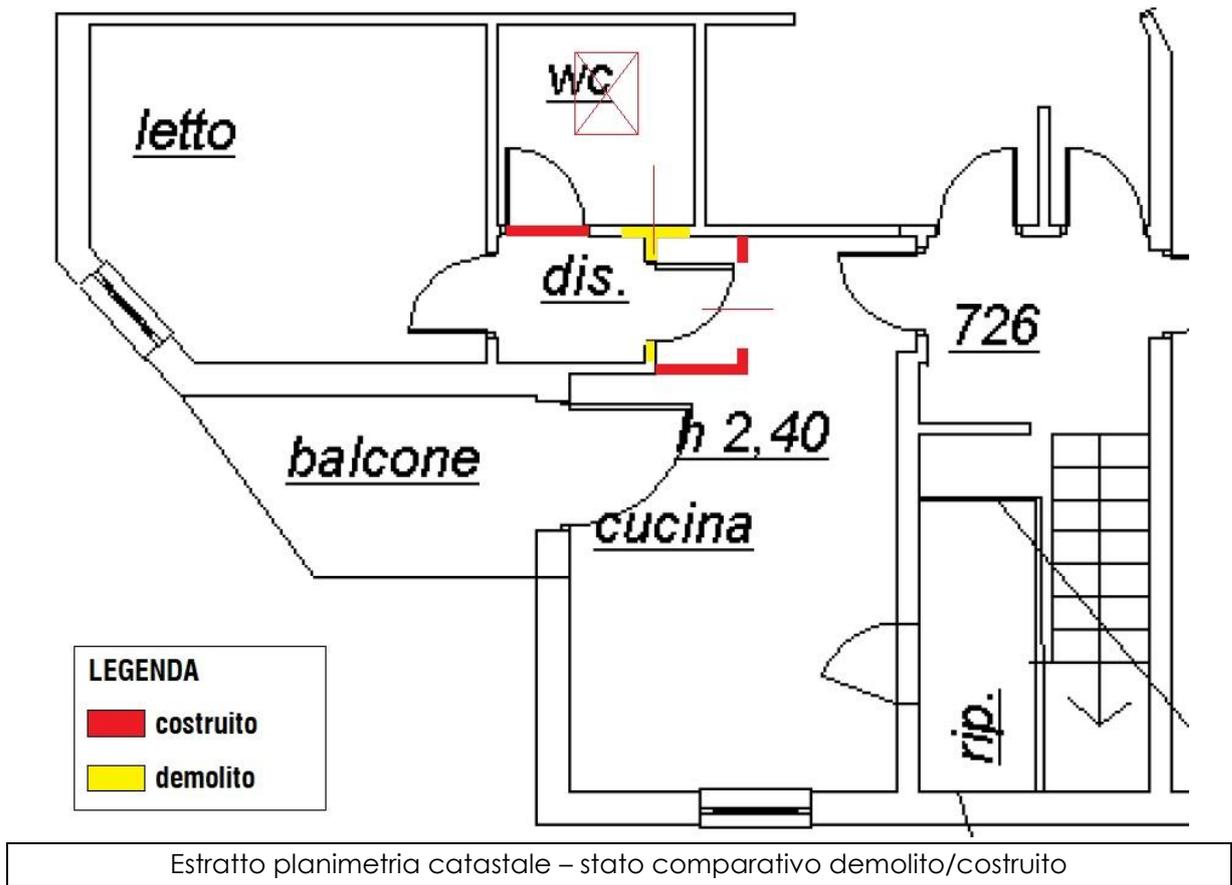
Durante il sopralluogo presso l'unità immobiliare in epigrafe, il sottoscritto PE ha rilevato alcune difformità tra lo stato di fatto e la planimetria catastale in atti.

Si precisa che la planimetria catastale in atti risulta difforme dallo stato autorizzato nel progetto comunale. La planimetria catastale attualmente in atti è stata aggiornata unicamente a livello catastale in forza della pratica catastale di "frazionamento e fusione" in atti dal 06/02/2006, ma in assenza di pratiche edilizie di variante.

Le difformità tra la planimetria catastale e lo stato di fatto riguardano:

- Disimpegno "zona notte" realizzato in posizione avanzata verso l'ingresso
- Posizione della porta del servizio igienico, realizzata in posizione più laterale della parete
- Mancata indicazione del serramento a lucernario in falda tipo "velux" installato nel servizio igienico
