RGE 633/2022

LOTTO 19

RELAZIONE DI STIMA IMMOBILIARE

Unità immobiliare in Garbagnate M.se (MI) via P. Borsellino, 41

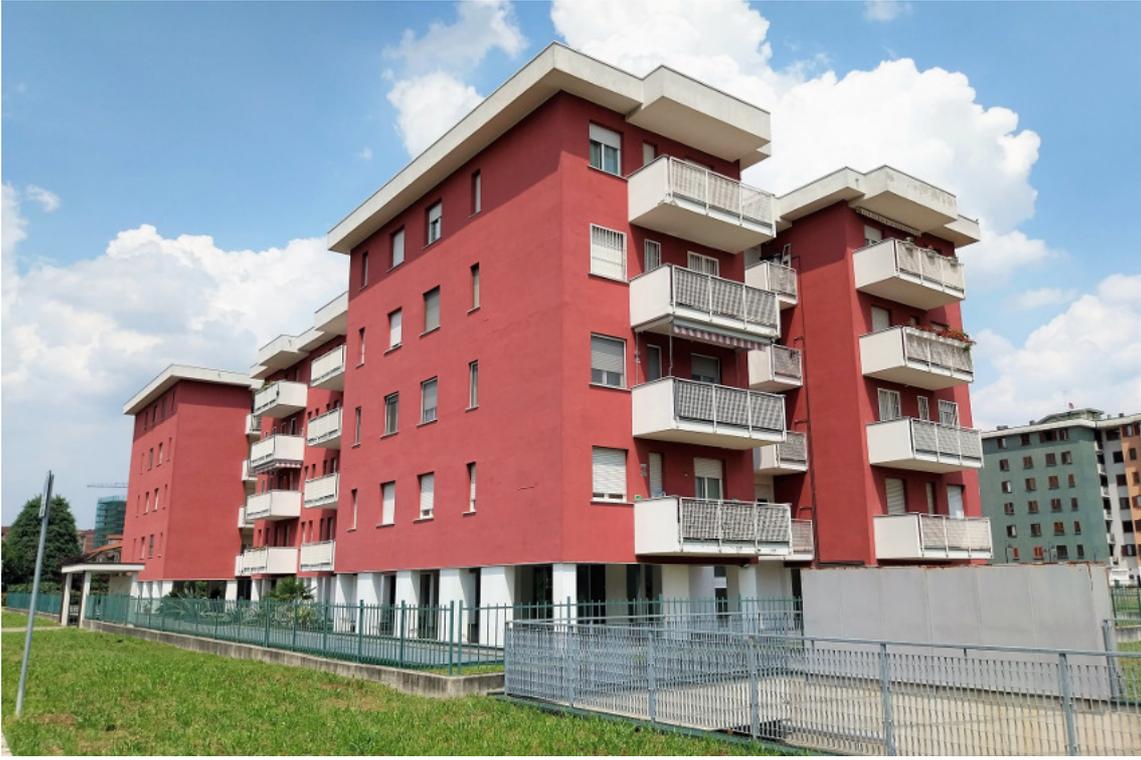
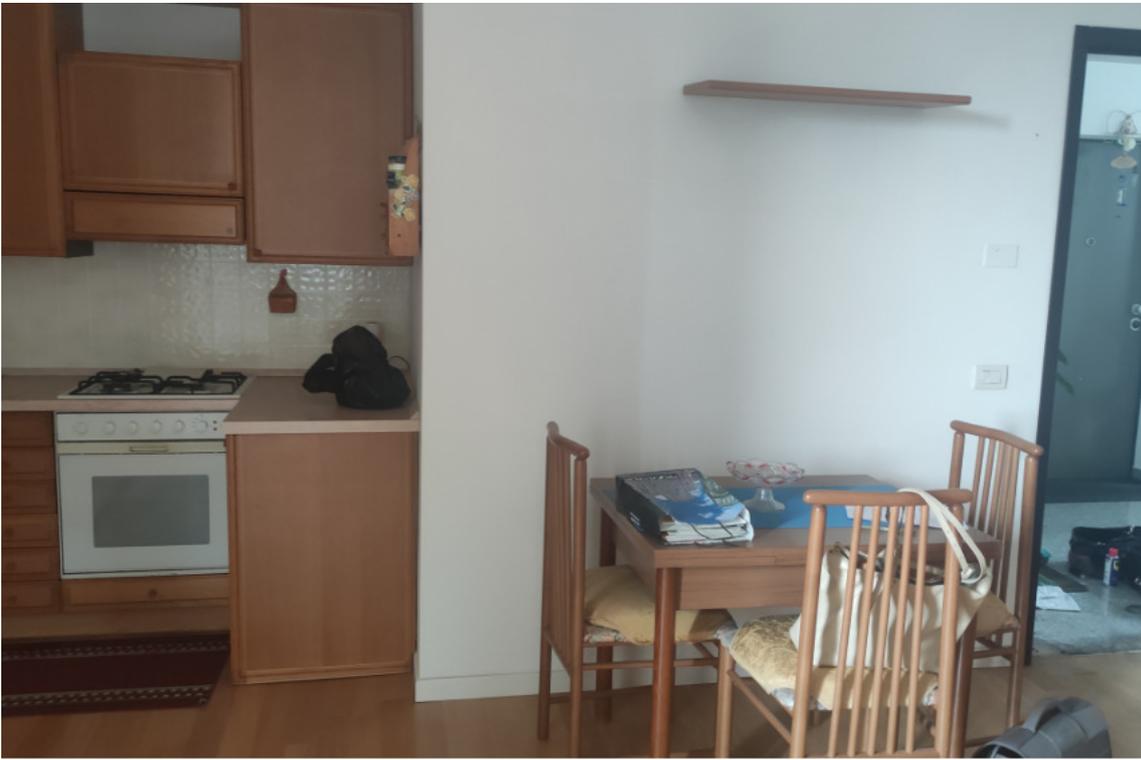
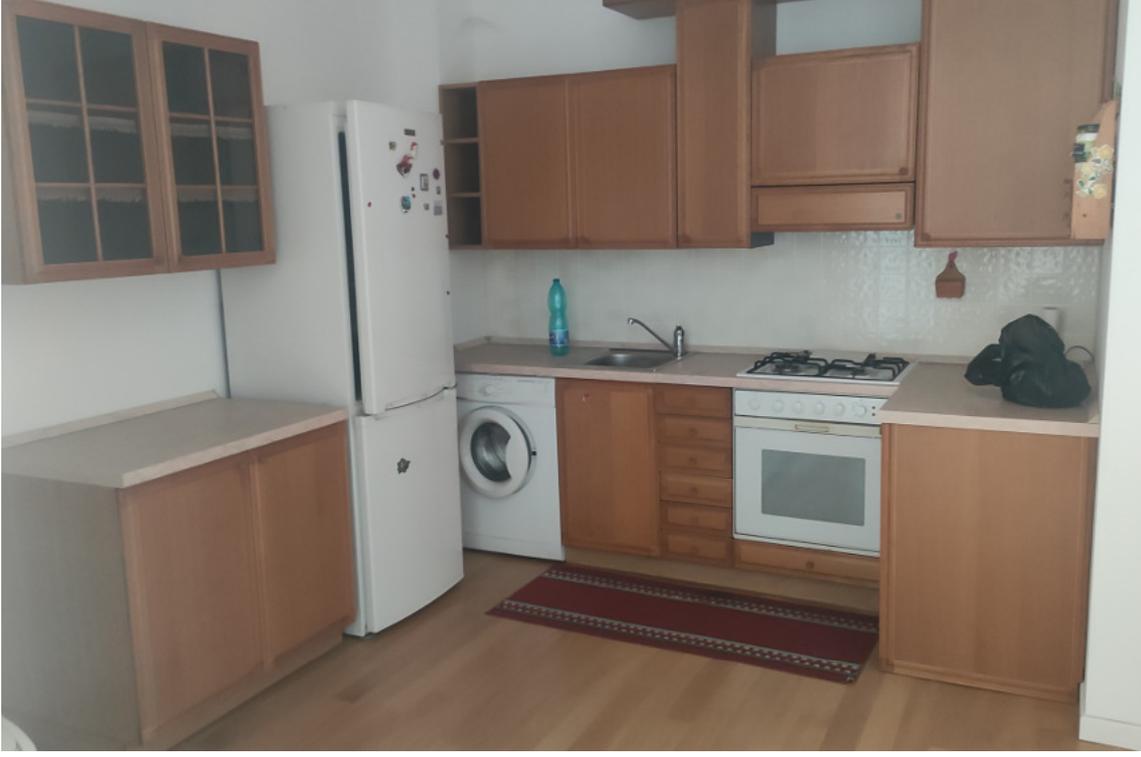
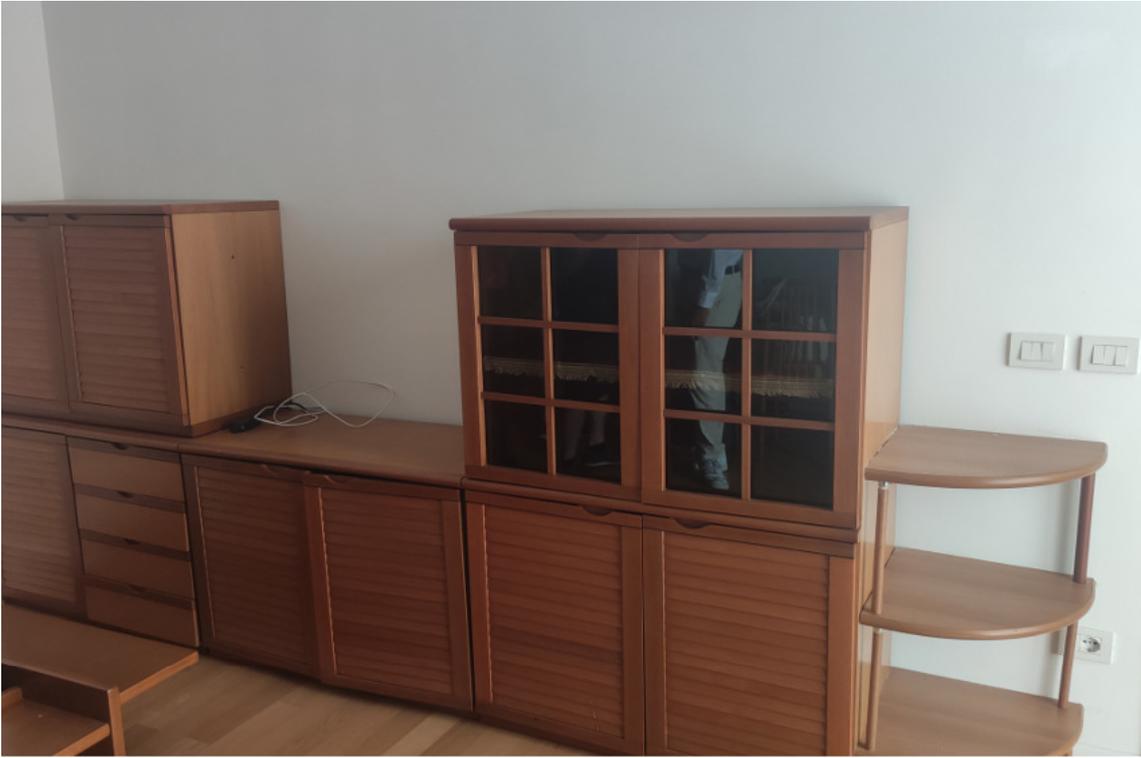
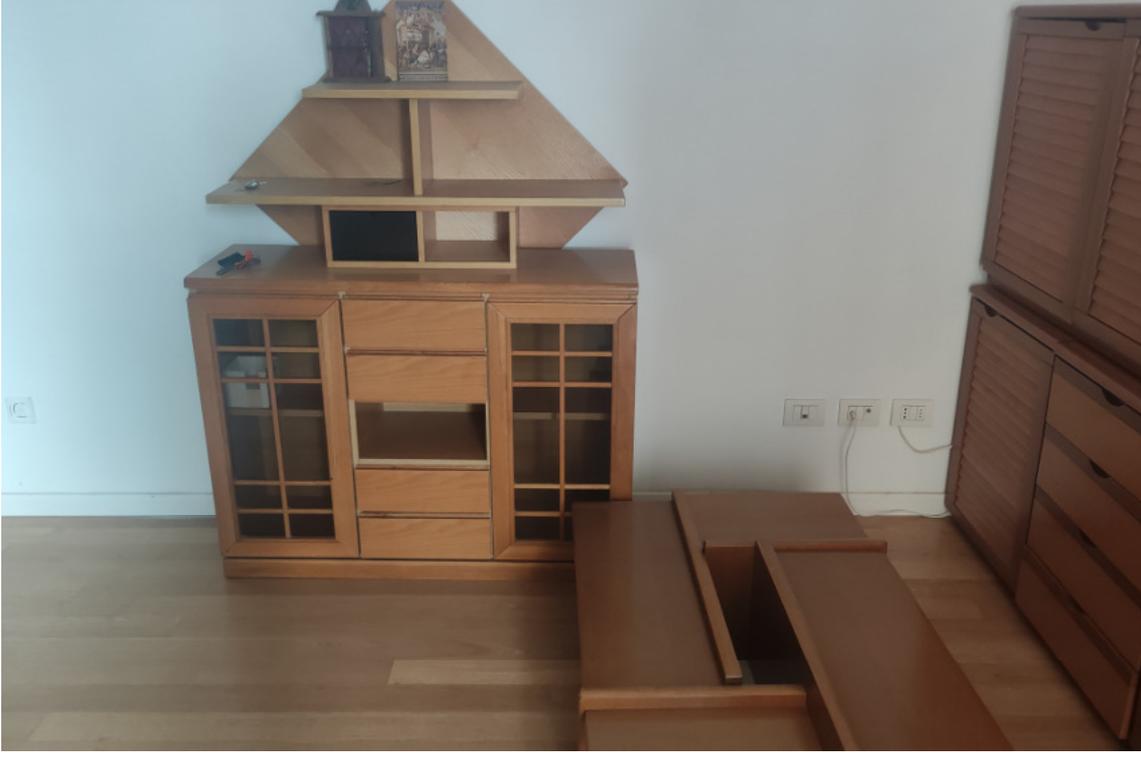
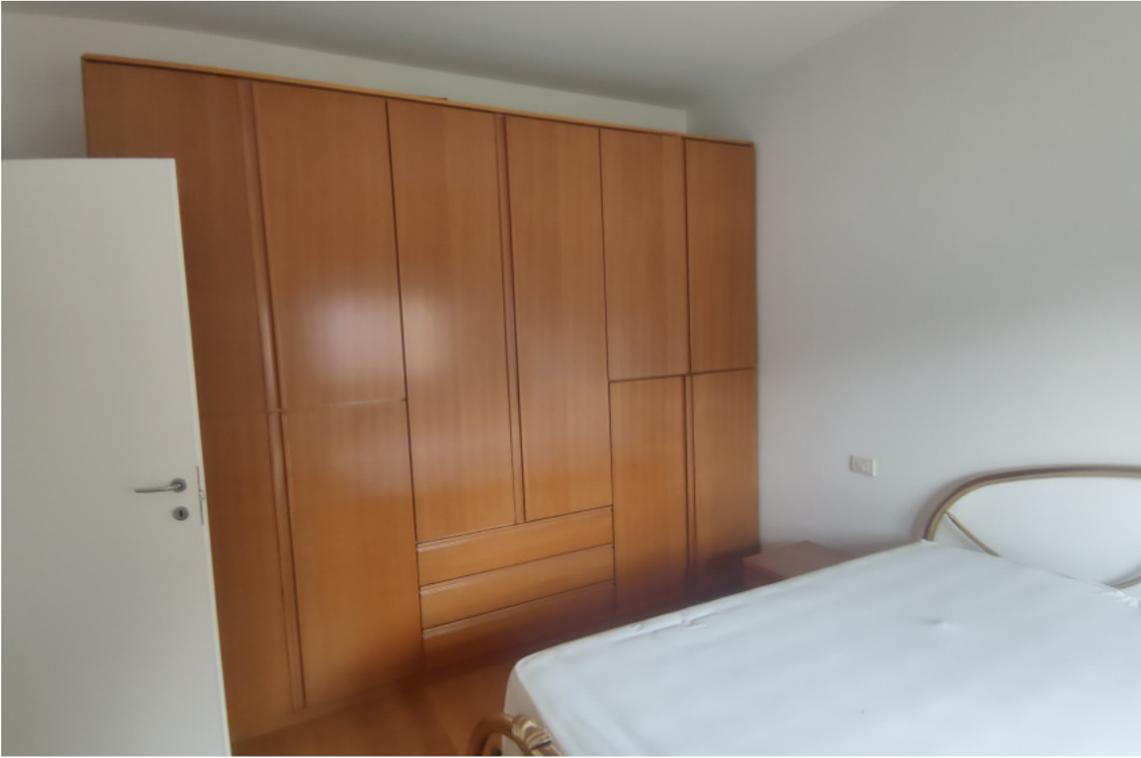
PIANO INTERRATO

A piano interrato si segnala la presenza di numerose crepe/cavillature e numerose infiltrazioni, sia nelle parti comuni sia in gran parte delle autorimesse private.

Si rende noto che tutto il piano interrato e in particolare le autorimesse sono soggette a fenomeni infiltrativi che degradano le murature e talvolta anche i ferri della armatura strutturale.

Come già esposto ai paragrafi precedenti l’immobile presenta criticità quali mancanza di agibilità e copiose infiltrazioni al piano interrato del condominio. I ferri del solaio risultano in più punti scoperti, e allo stato attuale non risulta rilasciata l’agibilità del fabbricato.

È evidente che sarà necessario al più presto un'opera di ristrutturazione che riguardi l'impermeabilizzazione dei solai del piano interrato. Il costo non è prevedibile e l'intervento può essere deciso solo a livello condominiale, ma è corretto informare che esiste questa problematica, di cui si terrà conto nella valutazione economica del bene.
