# Tribunale di Milano

## PROCEDURA DI ESECUZIONE IMMOBILIARE

R.G. 698/2023

### RELAZIONE DI STIMA.

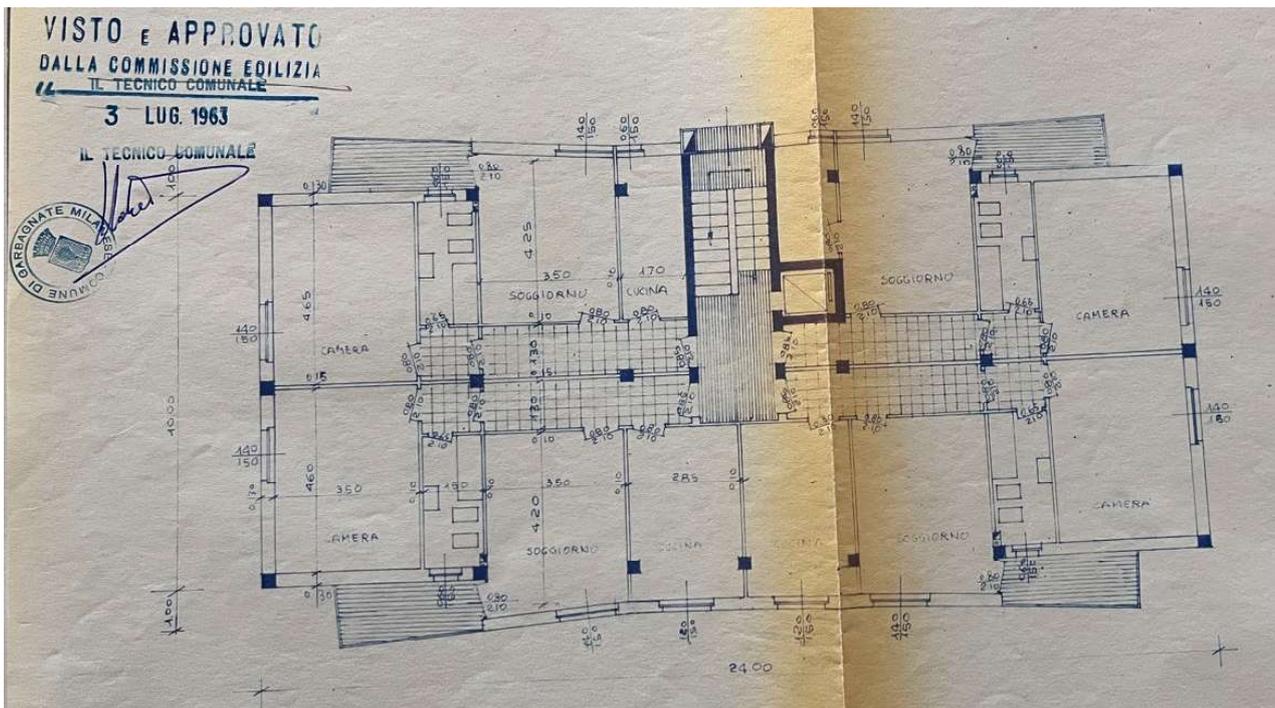
Al momento del sopralluogo l'unità immobiliare (Corpo A) è risultata verosimilmente non conforme al progetto autorizzato: verosimilmente, infatti, manca il divisorio tra zona cottura e soggiorno ed è presente il dislivello colmato attraverso un gradino.

Originariamente, lo spazio cottura era uno spazio chiuso (cucina), e che esso avesse accesso dall'ingresso e parte del soggiorno era occupata dal corridoio che poi prosegue nella zona notte.

Cioè, oggi si configura uno spazio unico tra soggiorno con zona pranzo e spazio cottura che probabilmente all'origine non c'era e che ha "inglobato" anche parte del corridoio.

Tale configurazione effettivamente difforme dal progetto originario, si potrebbe sanare, ripristinando la situazione come autorizzata mediante la realizzazione di tavolati in cartongesso oppure predisponendo una CILA a sanatoria con un costo di Euro 1.000 per la sanzione oltre a 500 per costi professionali tecnici poiché si ritiene che la situazione possa essere comunque regolamentare rispetto alle norme attuali.

In ogni caso, occorrerebbe predisporre una variante catastale che riproduca lo stato reale con un costo di 350 Euro oltre a 50 Euro di spese.
