Tribunale di Milano

LOTTO 13

RELAZIONE DI STIMA IMMOBILIARE

Unità immobiliare in Garbagnate M.se (MI) via P. Borsellino, 41

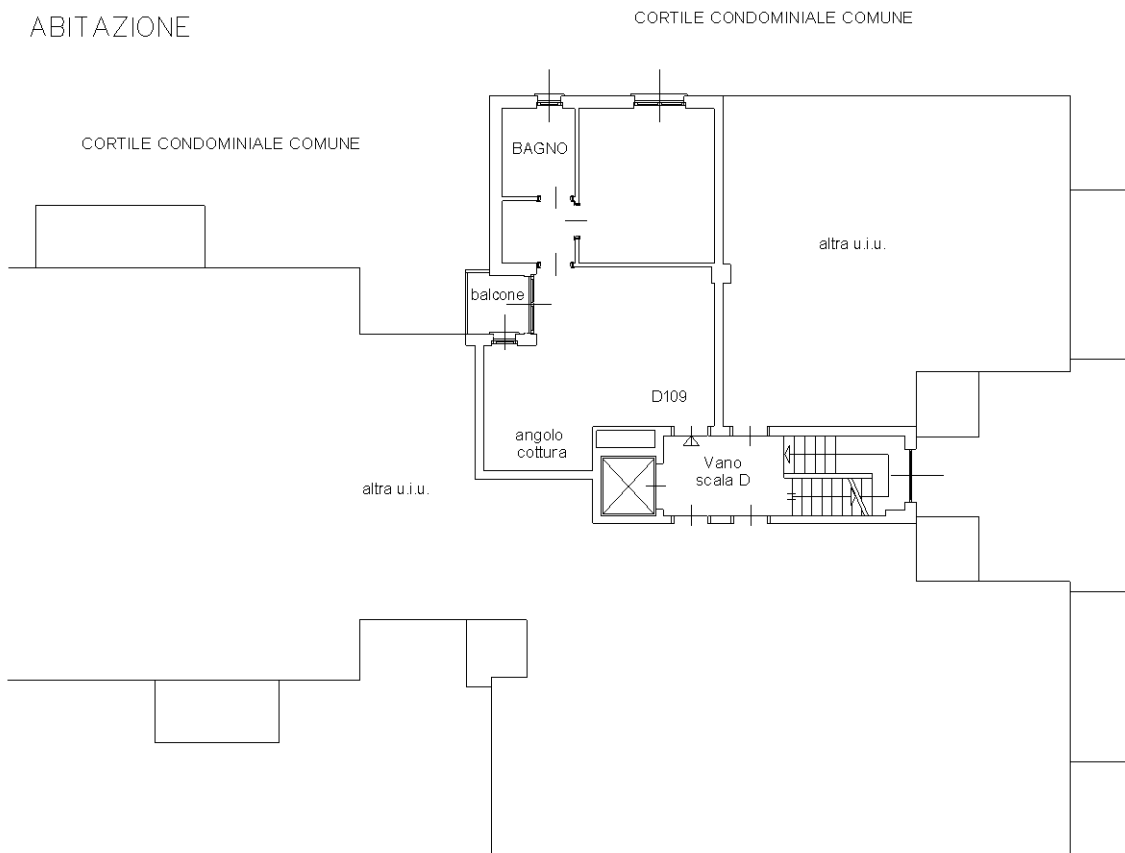
PIANO PRIMO – H=2.70 mt
ABITAZIONE

Unità immobiliare sita in Garbagnate Milanese (MI) via Borsellino n. 41 scala D piano primo composto da: soggiorno con angolo cottura, camera, bagno, disimpegno e balcone, con annessa cantina a piano interrato.

- esposizione: Sud e Ovest;
- porta di accesso: blindata a battente;
- infissi esterni: telaio in metallo e vetro doppio;
- sistema di oscuramento: tapparelle;
- porte interne: in legno a battente;
- pareti: normalmente tinteggiate;
- pavimenti: parquet zona giorno e zona notte, gres ceramico nei bagni;
- rivestimenti: in ceramica nei bagni e nella cucina;
- plafoni: normalmente tinteggiati;
- impianto citofonico: presente;
- impianto elettrico: sotto traccia;
- impianto idrico: sotto traccia;
- impianto termico: riscaldamento e raffrescamento centralizzato con emissione tramite fan-coil;
- acqua calda sanitaria: centralizzata;
- servizi igienici: attrezzati con vaso igienico, bidet, lavabo, vasca e doccia;
- altezza dei locali: 2,88m;
- condizioni generali: discrete.

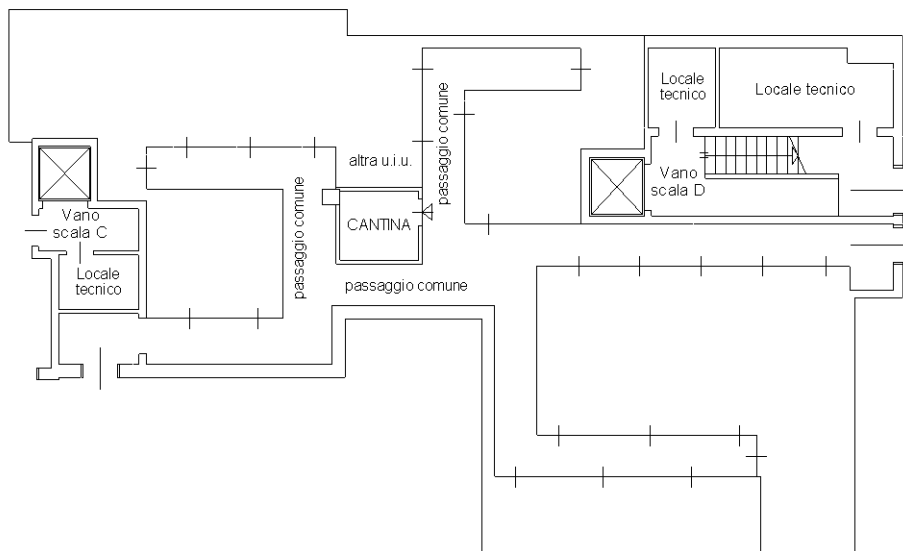
PIANO PRIMO INTERRATO – H=2.99 mt
CANTINA

Della cantina: Da Nord in senso orario: passaggio comune su tre lati, altra u.i.

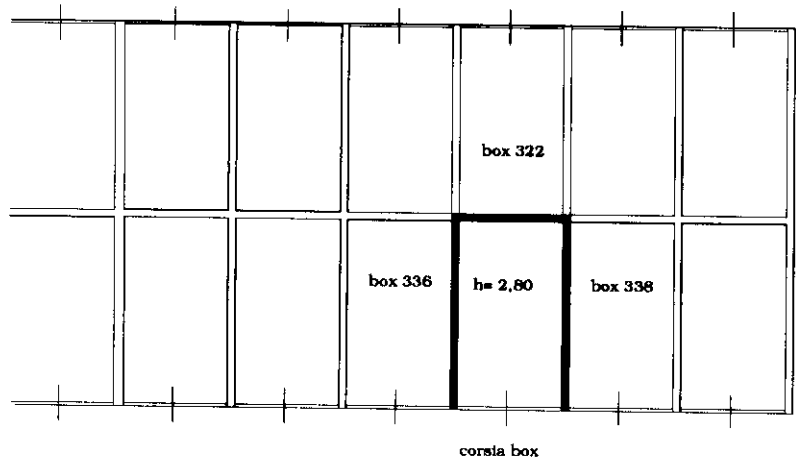
**Piano interrato
Box 337**

- esposizione: N.P.;
- porta di accesso: basculante in metallo;
- pareti: finitura con intonaco;
- pavimenti: battuto in cemento;
- plafoni: solaio finito in intonaco;
- impianto elettrico: in canalina esterna;

- altezza dei locali: circa 2,62m;
- condizioni generali: discrete.

Dal confronto tra lo stato di fatto rilevato e la planimetria catastale si è riscontrata una difformità nelle altezze. Nella scheda catastale viene indicata l'altezza di 2,80m mentre l'altezza rilevata è di circa 2,60m. Ai fini della regolarizzazione sarà necessario presentare planimetria catastale aggiornata. Dei relativi costi si terrà conto nella valutazione del bene.
