# Tribunale di Milano

### RAPPORTO DI VALUTAZIONE **Lotto Uno** Via Sardegna n. 7, Limbiate (MB)

Bene in **Limbiate (MB)**  
Via Sardegna n. 7  
**LOTTO UNO**

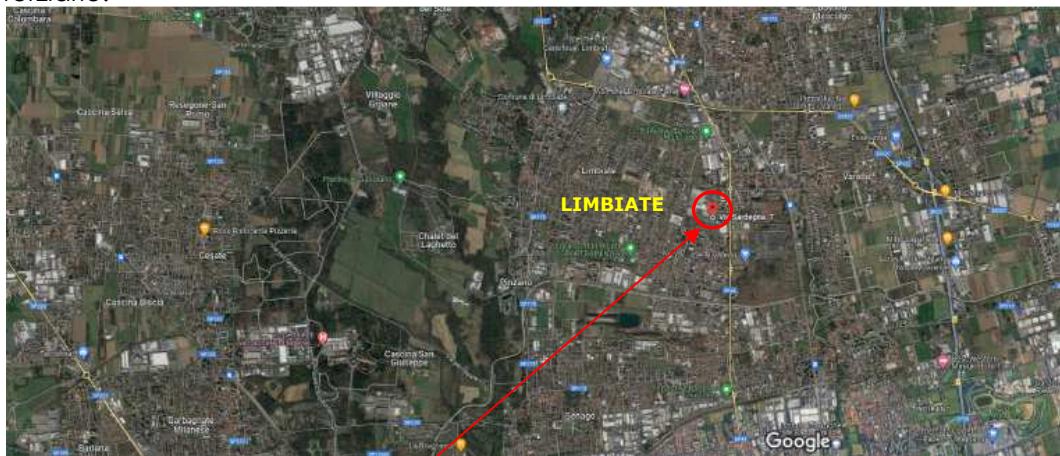
**Locale ad uso magazzino al piano S1**, sito nel Comune di Limbiate (MB) alla **Via Sardegna** n. 7 ed identificato al Catasto Fabbricati al fg. n. 31, ptc. n. 127 sub. n. 67

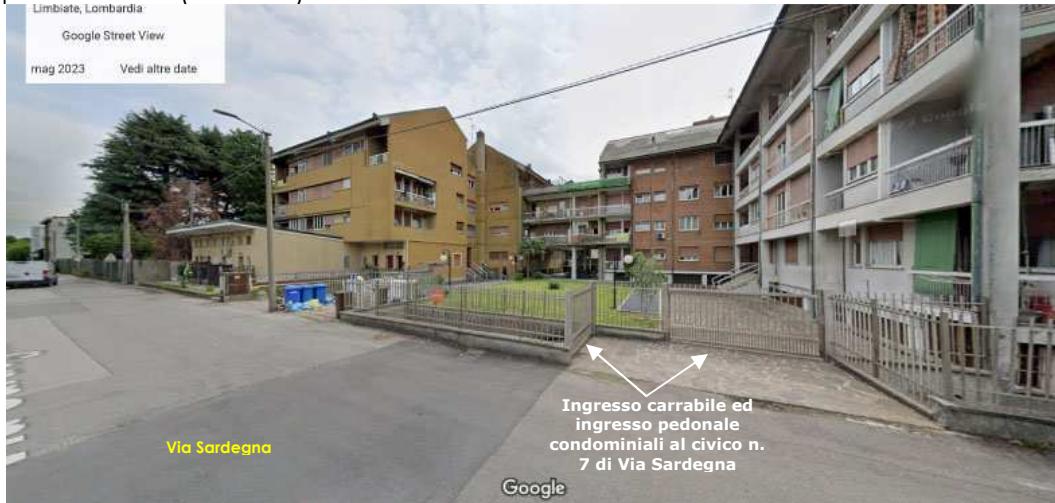
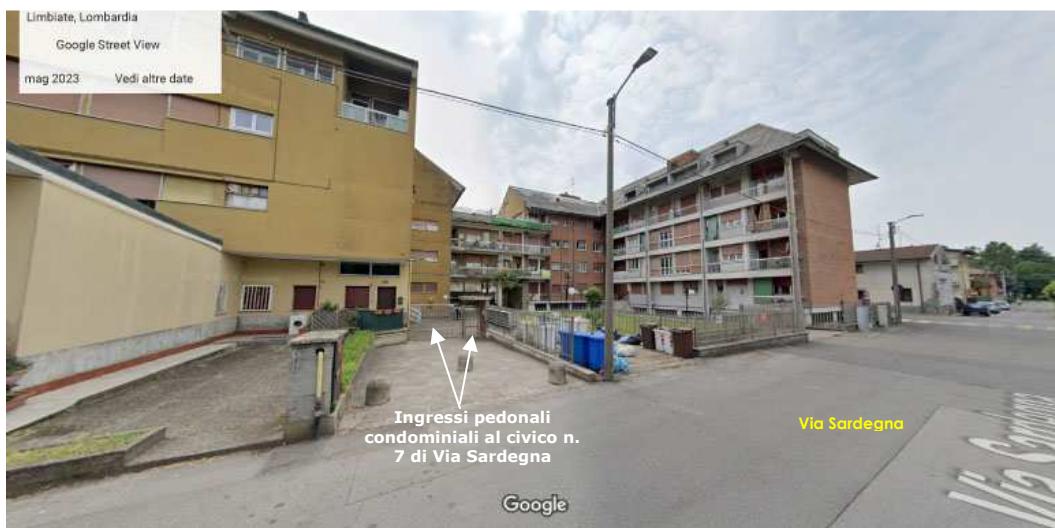
Foto satellitari

Il complesso residenziale di cui fa parte integrante il bene in esame, è posto ad angolo tra la Via Sardegna e Via Sicilia. E' recintato su tre lati da muretto basso e sovrastante ringhiera in ferro con due ingressi pedonali ed uno carrabile su Via Sardegna e un terzo ingresso pedonale su Via Sicilia (cfr. all. 4,9). Il complesso edilizio è composto da cinque piani fuori terra adibiti ad appartamenti per civile abitazione oltre al piano seminterrato destinato a magazzini, cantine e box auto. I vari piani sono collegati a mezzo di scale condominiali (in numero di quattro) e relativi ascensori. Nel caso specifico, si accede all'immobile di interesse (magazzino al piano S1) sia dalla scala interna condominiale che dalla scala esterna condominiale (accesso dal cortile interno, lato ovest) e sempre dall'esterno, a mezzo di rampa carrabile condominiale dal civico numero 7 di Via Sardegna (cfr. all. 4,9).

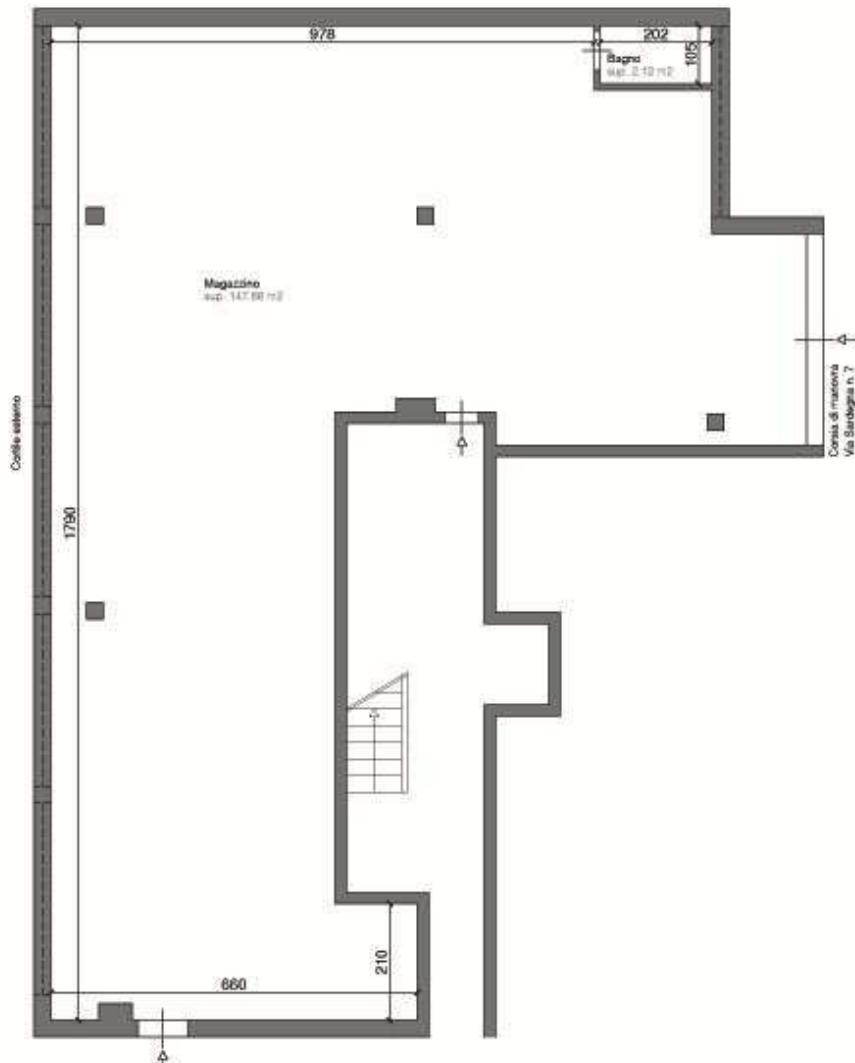
### PIANTA PIANO SEMINTERRATO

Altezza 3.00m  
Superficie linda immobile 169.02mq  
Superficie netta immobile 150.00mq

**Locale ad uso magazzino al piano S1**, sito in Limbiate (MB) alla Via Sardegna n. 7–  
**Pianta Piano S1. Stato dei luoghi**  
Rilievo metrico a cura del CTU

In sede di sopralluogo è stato accertato che l'immobile in esame **é conforme** con quanto autorizzato sul PdC n. 13131/1963 del 24.07.1963, ad **esclusione** di una **difformità** consistente nella realizzazione del **bagno** (cfr. all. 2-3-4,9). Tale irregolarità può essere sanata mediante richiesta di CILA (Comunicazione di Inizio Lavori Asseverata) da presentarsi al Comune di Limbiate. Si stima un costo **indicativo di circa 2.000,00 euro**, comprensivi di tecnico

In sede di sopralluogo è stato accertato che l'immobile in esame, è conforme con quanto rappresentato sulla scheda catastale (in atti al NCEU dal 3.05.1966- all. 2) ad eccezione di una **difformità** consistente nella realizzazione del bagno. Pertanto, è necessario l'aggiornamento della scheda catastale, mediante deposito di pratica DOCFA al NCEU dell'Agenzia delle Entrate. Si stima un **costo indicativo di circa Euro 500,00** comprensivo di tecnico abilitato e accessori di legge.
