Tribunale di Milano

RELAZIONE DI STIMA

unità immobiliare in Milano

Via Francesco Burlamacchi n. 11

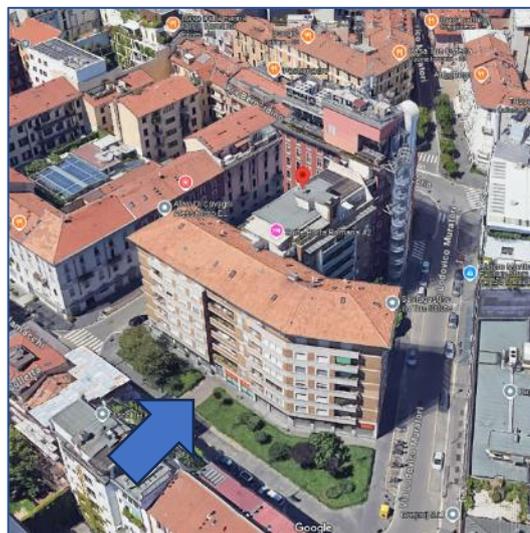
Foto 1 - Foto aerea

L'edificio, di cui fanno parte i beni oggetto della presente relazione di stima, è composto da otto piani fuori terra oltre ad un piano sotto strada ed è di livello civile. La copertura della costruzione è a falde non praticabile. Le facciate sono rivestite in lastre di pietra e klinker. L'accesso allo stabile avviene direttamente da strada tramite un portone in metallo e vetro. La pavimentazione dell'ingresso comune è in marmo, le scale sono rivestite in marmo. Le pareti dell'androne comune sono in intonaco tinteggiato. Lo stabile è dotato di impianto citofonico e di ascensore.

La manutenzione dell'immobile nelle parti comuni interne ed esterne è da considerarsi buona.

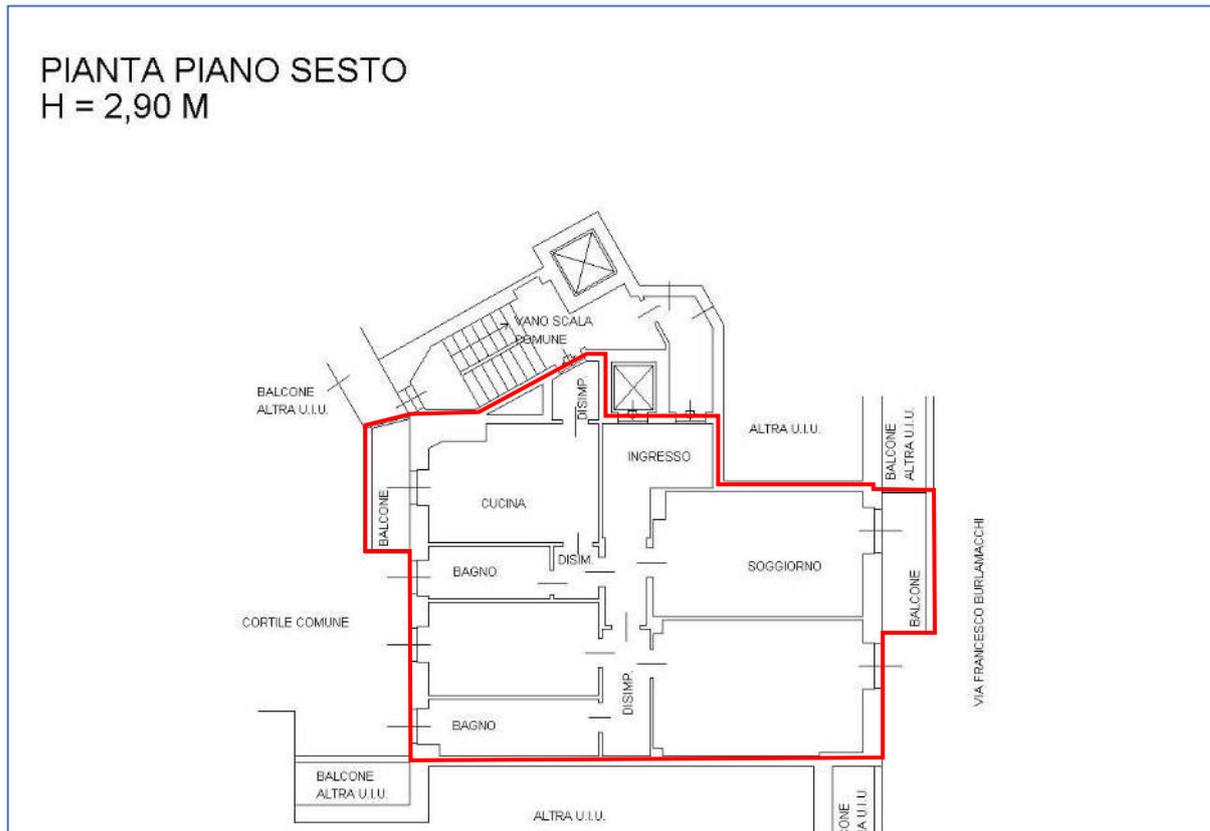
Figura 2 - Estratto planimetria catastale appartamento

L'**appartamento** oggetto della presente relazione di stima è composto da ingresso, soggiorno, cucina, due camere, due bagni, disimpegno, due balconi (uno su corte comune e uno su via Burlamacchi).

La planimetria catastale risulta **conforme** rispetto allo stato di fatto rilevato.

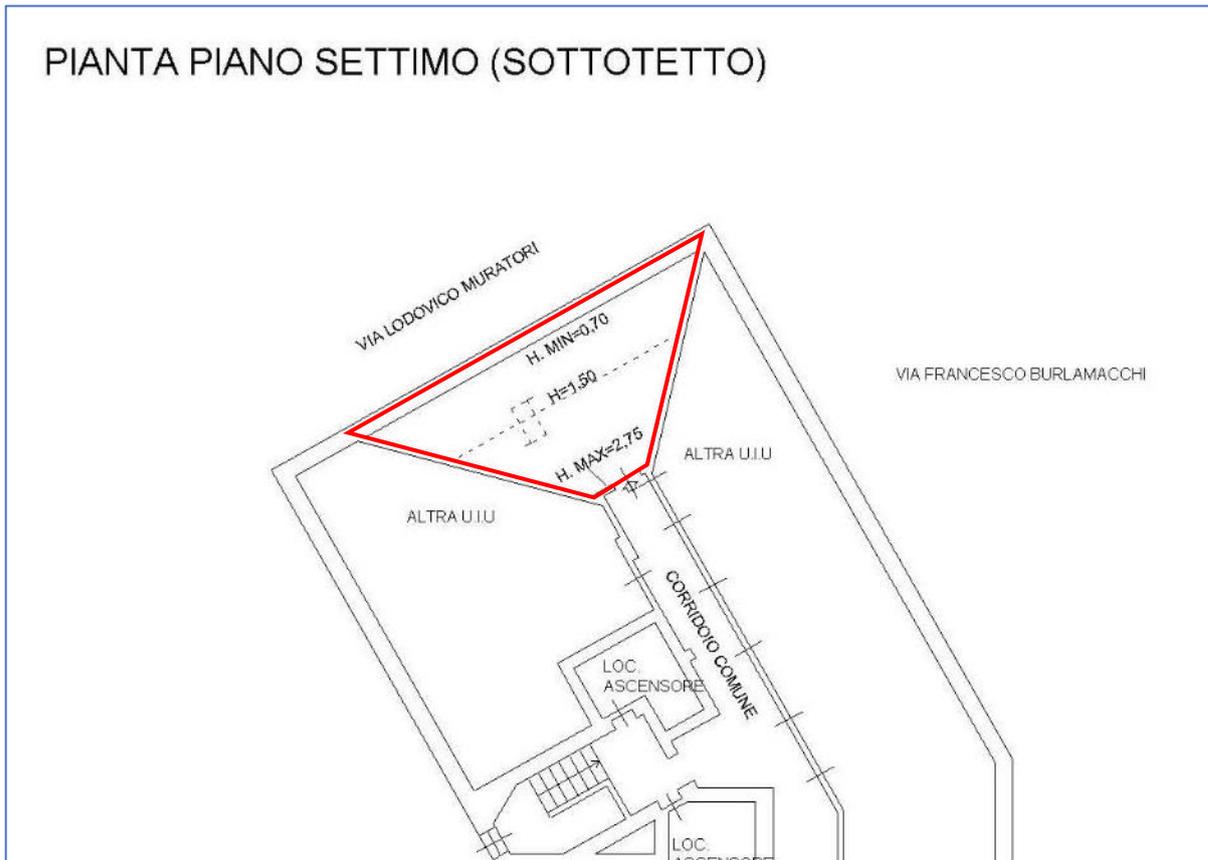
Figura 3 - Estratto planimetria catastale solaio

Il **vano solaio** al piano settimo sottotetto ha pavimentazione in battuto di cemento e plafoni e pareti sono al rustico. La porta di ingresso è in legno.

La planimetria catastale risulta **conforme** rispetto allo stato di fatto rilevato.
