TRIBUNALE DI FIRENZE

Registro Fallimentare: 149/2012

LOTTO 1) QUOTA COMPROPRIETÀ USUFRUTTO APPARTAMENTO E GARAGE AD USO CIVILE ABITAZIONE POSTO IN BORGO SAN LORENZO VIA PIERO CALAMANDREI n °12 PIANO PRIMO.

RELAZIONE - LOTTO 1

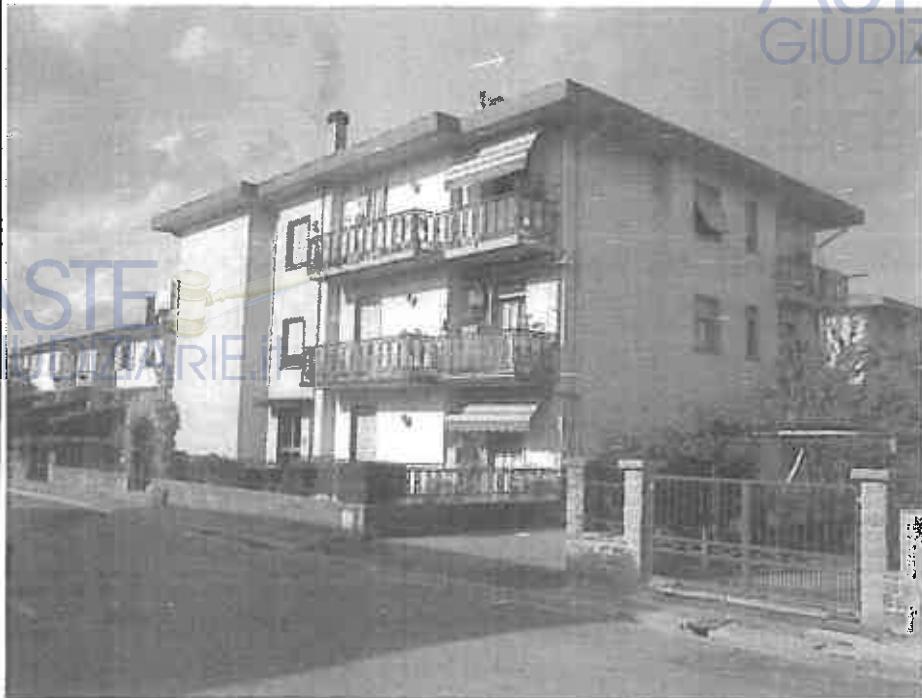
nella fotografia soprastante, si evince il fabbricato nel prospetto principale che attesta la pubblica Via, oltre all'accesso al cortile interno che immette agli altri fabbricati;

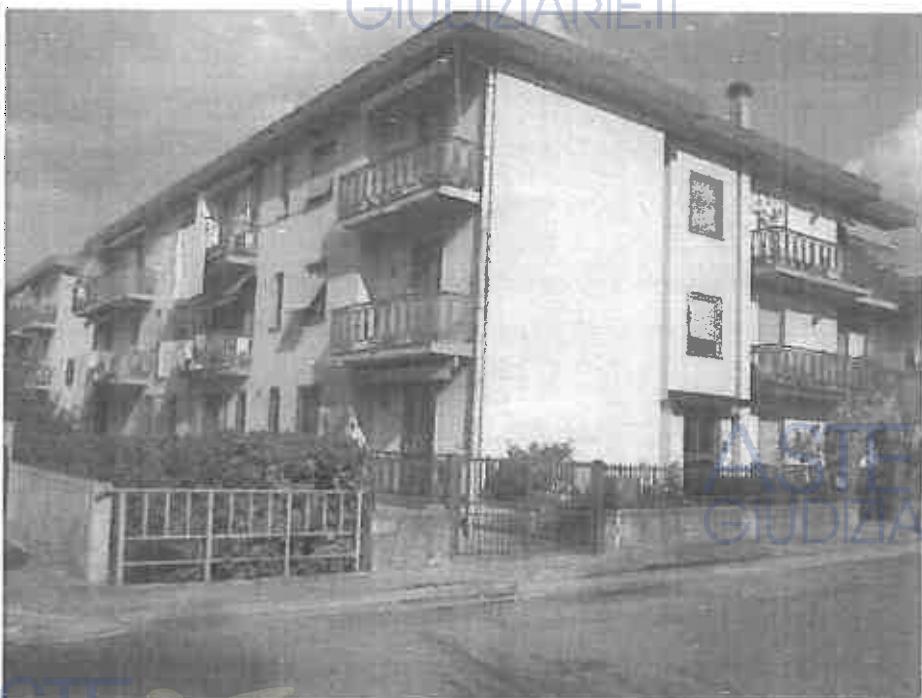
nella fotografia soprastante, si evince sempre la facciata principale del fabbricato e l'accesso carrabile con relativa porzione di facciata che si attesa, al resede condominiale che porta ai box-auto.
