# Tribunale di Milano

R.G.E. 120/2021

### RELAZIONE DI STIMA

LOTTO UNICO: unità immobiliare in Milano viale Luigi Torelli 5

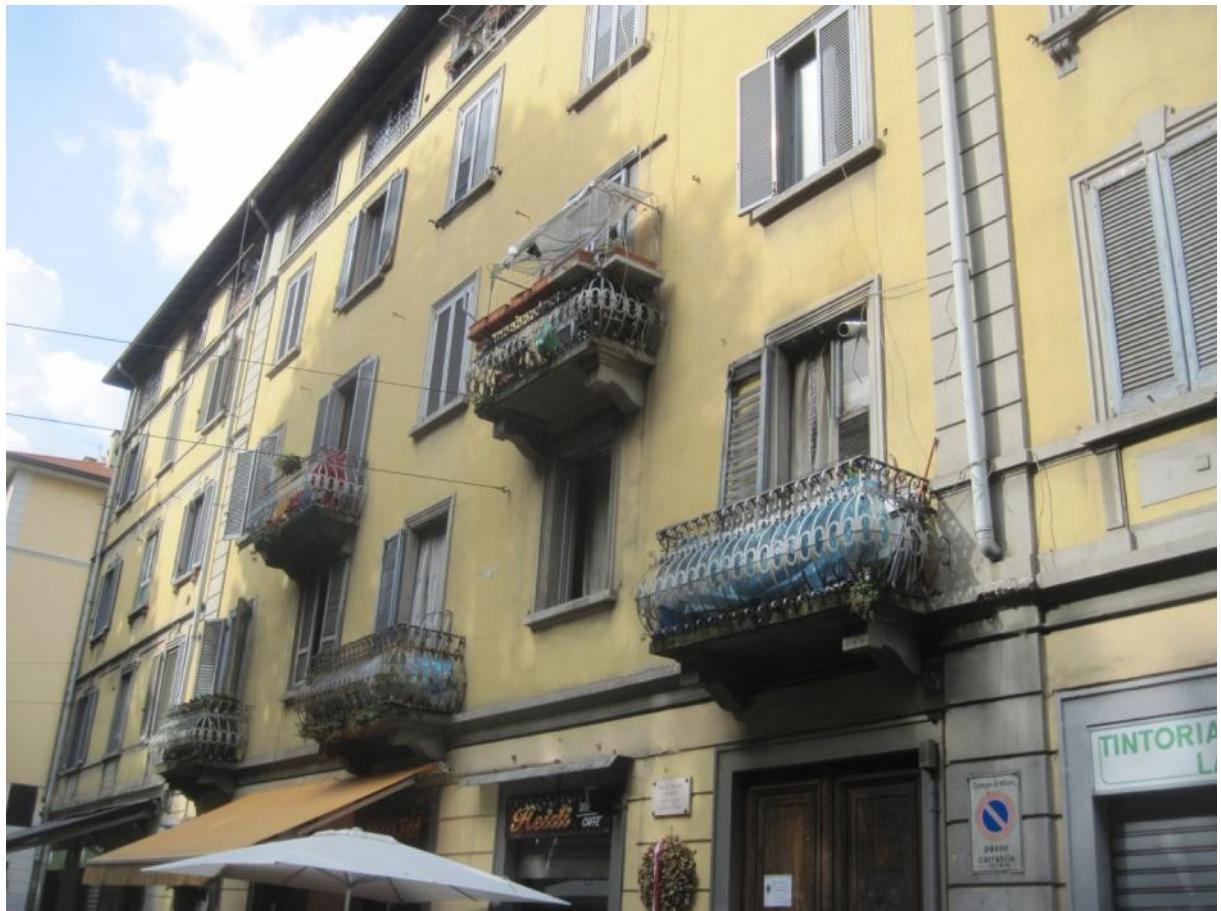
FOTO ESTERNO

Edificio a quattro piani (cinque piani fuori terra). L'edificio è stato realizzato tra il 1910 e 1911 in forza di "Nulla Osta" pratica edilizia P.G. 5377/341/1910, rilasciato dal comune di Milano. Il compendio immobiliare è costituito da un corpo di fabbrica, costruito a filo del marciapiede di viale Luigi Torelli, con cortile comune interno, destinato al posteggio biciclette e raccolta differenziata rifiuti. L'accesso pedonale all'edificio avviene direttamente da viale Torelli mediante portone su strada, con successivo piccolo androne comune e unico corpo scala.

- struttura: mattoni pieni portanti e profilati a doppia T (putrelle);
- solai: con profilati a doppia T più materiale leggero di riempimento come in uso all'epoca della costruzione;
- fondazioni: non è stato possibile verificare;
- muri di tamponamento: doppia muratura in mattoni pieni;
- copertura: a falde con orditura primaria e secondaria in legno + manto di copertura in tegole;
- facciate: zoccolo in intonaco sagomato per esterni color "giallo Milano", per la restante altezza intonaco liscio sempre con colore giallo Milano;
- androne: è in battuto di cemento con conglomerato di scaglie di pietra, pareti per ½ in intonaco plastico color antracite per il resto altezza in intonaco medesimo colore della facciata;
- scala comune: a rampe parallele con alzate e pedate in pietra "Beola" e ringhiera in ferro sagomato;
- ascensore: assente, l'edificio è privo di ascensore ;

- portineria: assente, solo servizio di pulizia;
- impianto citofonico: è del tipo a pulsantiera classica, da informazioni raccolte presso l'occupante dell'immobile, l'impianto NON dovrebbe essere in funzione;
- cortile comune: è presente un cortile interno con pavimento in sassi di fiume ed è destinato al posteggio biciclette e raccolta differenziata rifiuti;
- condizioni generali dello stabile: Lo stabile è in cattivo stato d'uso;
