Tribunale di Milano
PROCEDURA DI ESECUZIONE IMMOBILIARE

RELAZIONE DI STIMA IMMOBILIARE

LOTTO UNICO: unità immobiliari in Milano, via Angelo BISI 10

(Villetta indipendente)

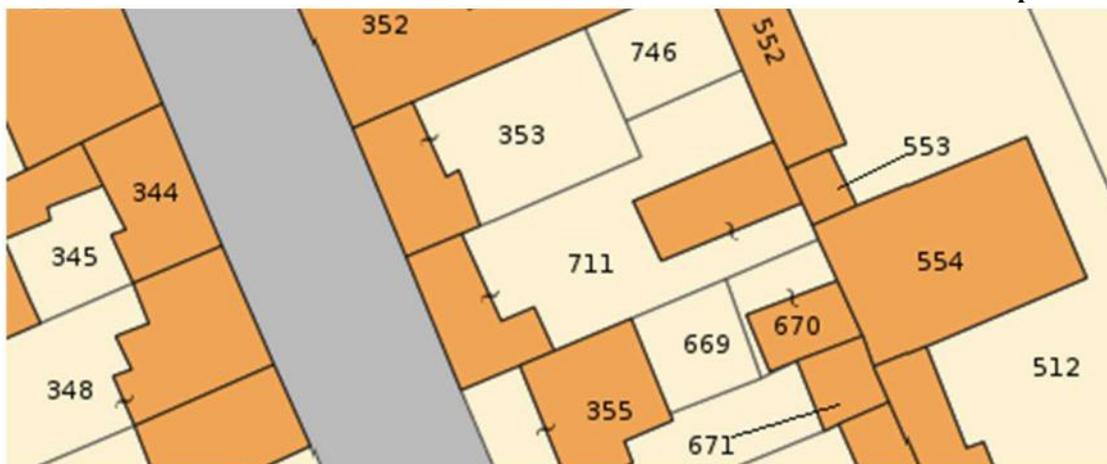
Si segnala che nella planimetria catastale le coerenze non sono correttamente rappresentate: al piano terreno non è citato il mappale 355; sono completamente assenti negli altri livelli. L'orientamento (indicazione Nord) non è corretto e inoltre è differente nell'Elaborato Planimetrico.

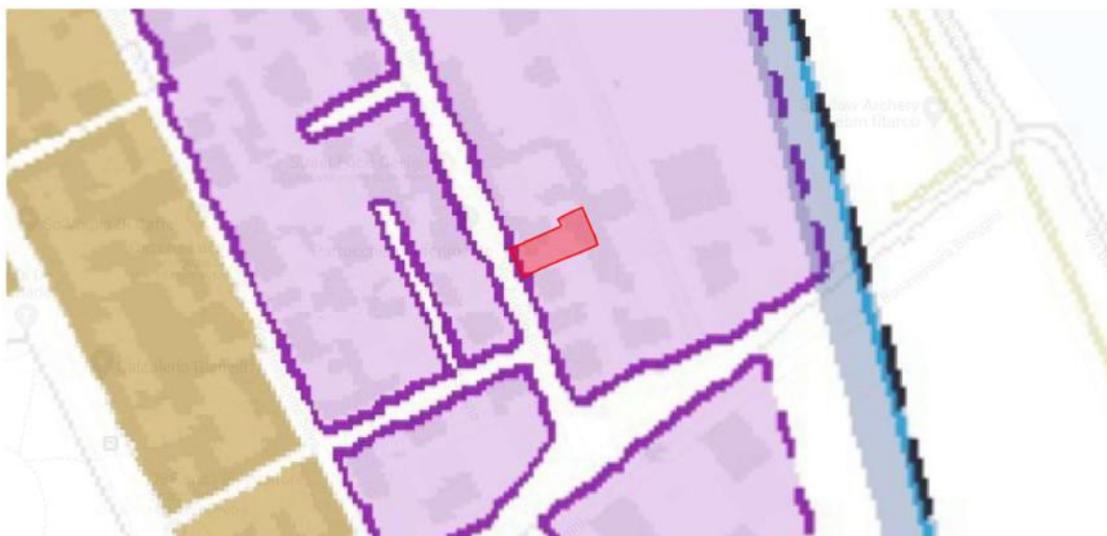
Il fabbricato di cui sono parte i beni in oggetto risulta azionato da vigente PGT del Comune di Milano in ARU Ambiti di Rinnovo Urbano, disciplinato dall'art. 23 delle N.d.A. del PdR e risulta conforme alle prescrizioni urbanistiche dell'epoca della sua costruzione. Nell'immagine si riporta estratto della tavola R03 Indicazioni Morfologiche. L'immobile è conforme dal punto di vista urbanistico.

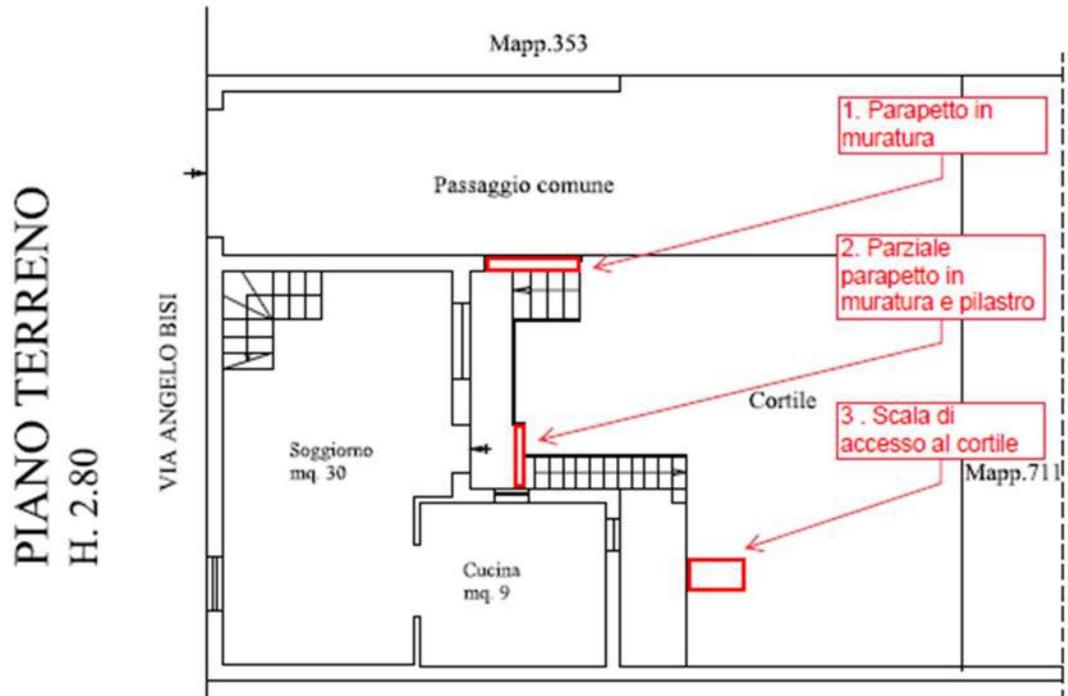
1) Parapetto difforme.

Non conformità di lieve entità. Sanabile dietro presentazione di pratica a sanatoria.

2) Parapetto difforme e presenza di pilastro.

3) Scala di accesso al giardino.

Da verificare la liceità in funzione delle distanze rispetto alle proprietà limitrofe. Si prevede la rimozione.

Costo rimozione: 1.500 €

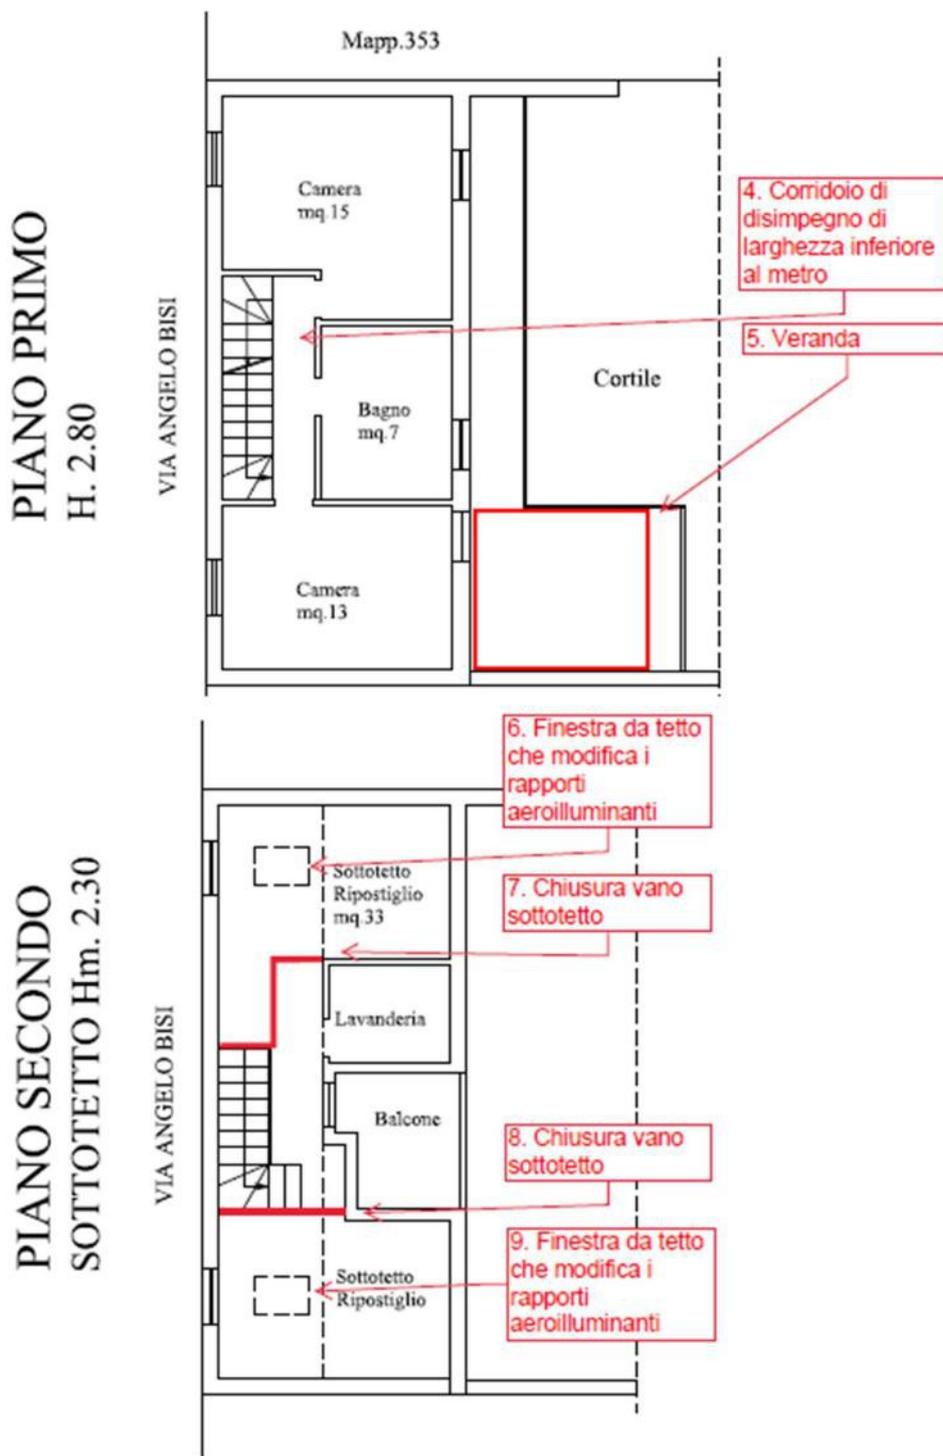
0) Corridoio con ampiezza inferiore al metro (84 cm).

Non conformità, forse sanabile con permesso di costruire a sanatoria con richiesta di deroga. In ogni caso, si prevede la rimodulazione bagno.

0) Veranda

Chiusura fissa balcone non sanabile. Si prevede demolizione.

6-9) Opere nei locali sottotetto.

Il locale sottotetto non ha e non dovrebbe avere caratteristiche necessarie all'abitabilità. Sono pertanto da eliminarsi le finestre da tetto. Le eventuali suddivisioni dello spazio in tre ambienti distinti non sono vietate.

Costo rifacimento bagno e spostamento parete: 7.500 €

Costo demolizione: 2.000 €

Costo rimozione finestre da tetto e ripristino tetto: 3.000 €

Oltre presentazione di pratica edilizia a sanatoria.
