2. DESCRIZIONE DEL BENE

2.2 Descrizione esterna del bene

2.3 Descrizione interna del bene

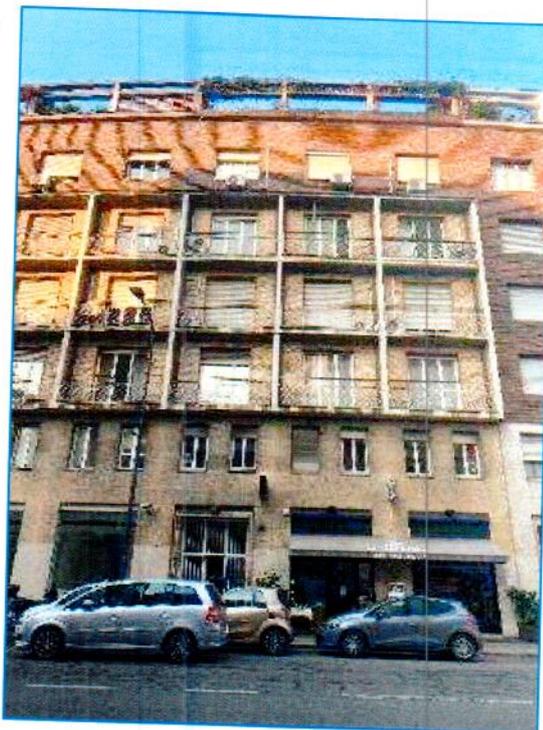
Trattasi di edificio degli anni '50, edificato all'incrocio tra via Giovanni Battista Pirelli e via Emilio Cornalia, con accesso direttamente da via Pirelli attraverso un portone in metallo smaltato e vetro, costituito da sette piani fuori terra ed un piano interrato. Il fabbricato è adibito a residenza ed uffici oltre ad attività commerciali al piano terra e si presenta in stato manutentivo normale sia nelle parti esterne che in quelle interne comuni.

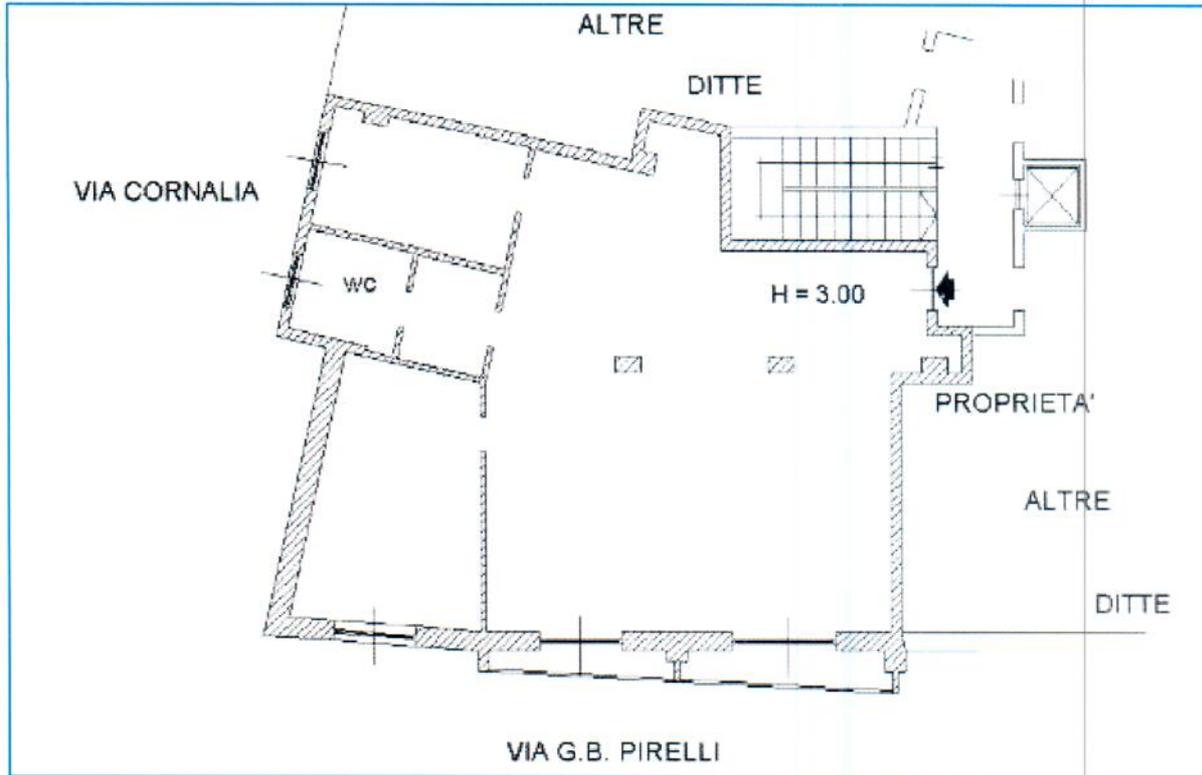
Figura 1 - Estratto planimetria catastale

Trattasi di **ufficio** sito nel Comune di Milano in via Giovanni Battista Pirelli n. 26, in zona semicentrale tra la Stazione Centrale e via Melchiorre Gioia. L'ufficio, con doppia esposizione (a ovest su via Cornalia e a sud su via Pirelli), è ubicato al piano secondo ed è composto da tre vani ufficio, antibagno e bagno oltre a due balconi (con affaccio su via Pirelli) e ad un vano **cantina** al piano seminterrato.

L'ufficio ha un'altezza interna di circa 3,00 m.

La cantina ha un'altezza interna di circa 2,45 m.

La planimetria catastale risulta **conforme allo stato di fatto rilevato ma non conforme rispetto al progetto autorizzato**. La planimetria catastale risulterà conforme solo in seguito alla presentazione della pratica edilizia di sanatoria, come evidenziato al punto 7.2.

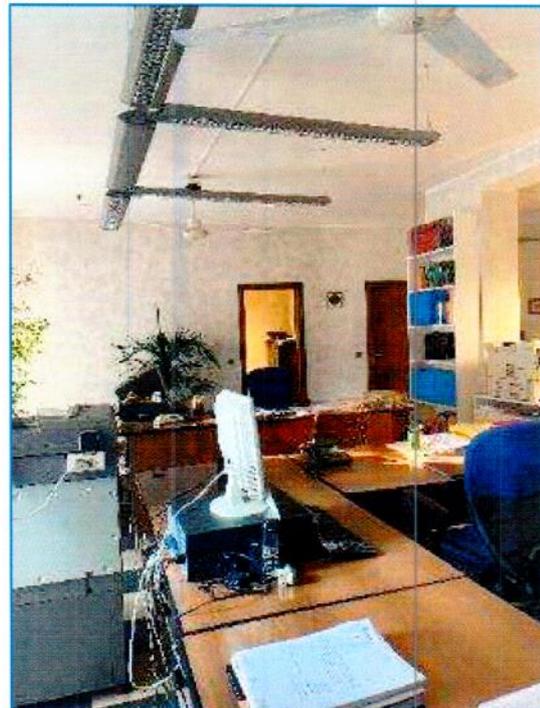
Plafoni: in intonaco tintecciato. Si riferisce ai plafoni dell'ufficio.

Plafoni: in intonaco tinteggiato. Si riferisce ai plafoni della cantina.

Lo stato di manutenzione generale dell'ufficio è da considerarsi normale.

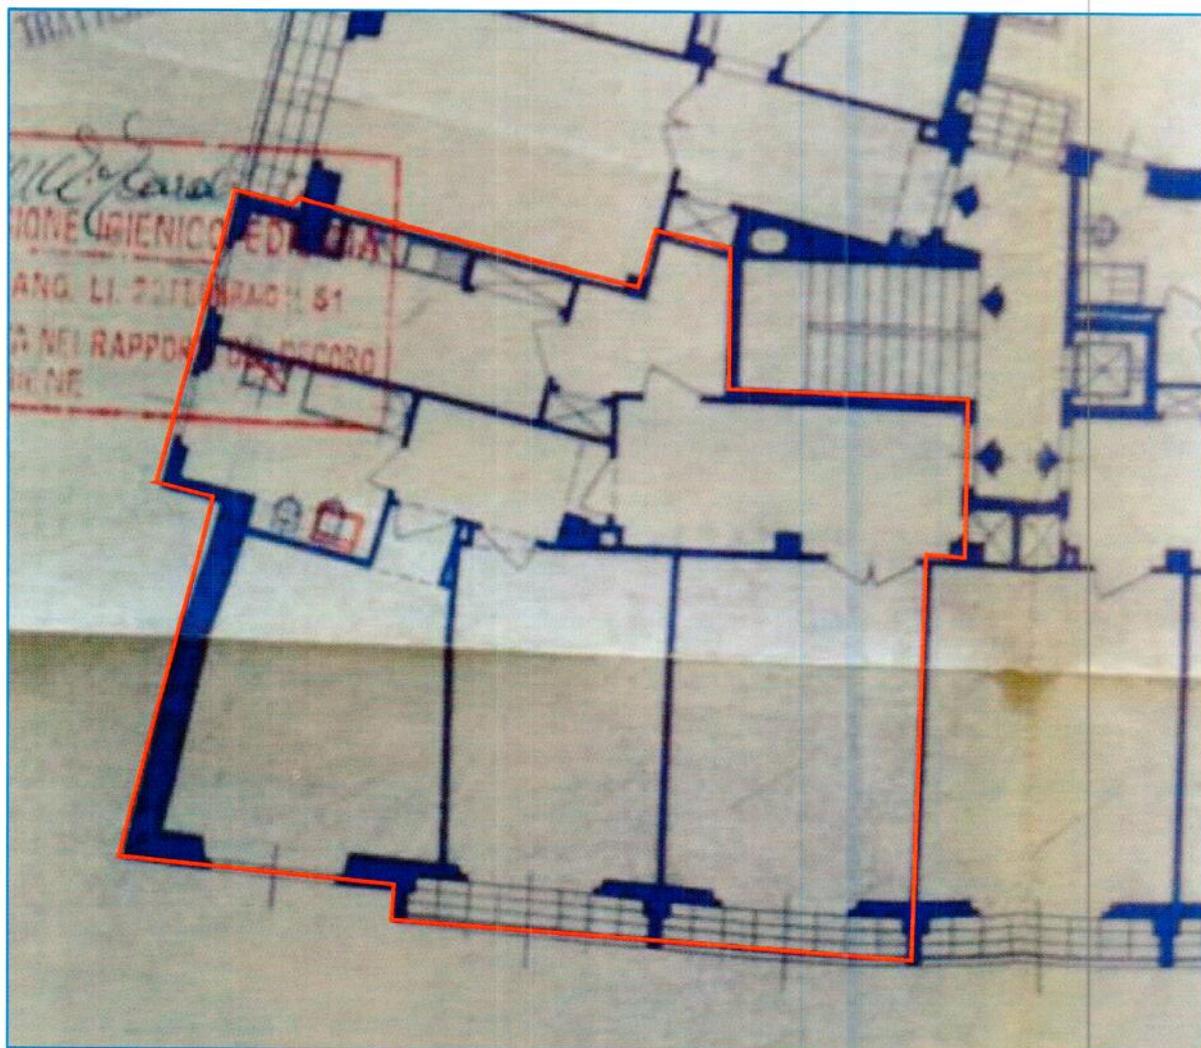
Figura 2 - Estratto della planimetria degli atti di fabbrica

lo stato di fatto del bene rilevato in fase di sopralluogo viene considerato quindi **diforme** rispetto alle tavole di progetto degli atti di fabbrica reperiti presso l'Ufficio Tecnico del Comune di Milano.

Le difformità consistono in:

- diversa distribuzione degli spazi interni mediante la demolizione e costruzione di tramezzi divisorii;
- cambio di destinazione d'uso (da abitazione ad ufficio).

Ad avviso del perito valutatore, e salvo migliore approfondimento da parte degli interessati e/o dei loro tecnici, sulla base della documentazione allegata, l'immobile appare **non conforme ma regolarizzabile** mediante presentazione di Pratica Edilizia in Sanatoria.

Costi di regolarizzazione:

- parcella tecnico professionista € 2.000,00;
- sanzione per opere eseguite in assenza di titolo € 1.000,00 (come da normativa vigente).
