Tribunale di Milano
PROCEDURA DI ESECUZIONE IMMOBILIARE
RG. 886/2021

RELAZIONE DI STIMA

LOTTO UNICO: Appartamento in Milano, Via Carlo Imbonati n.81, posto al piano quarto e composto da due locali più servizi

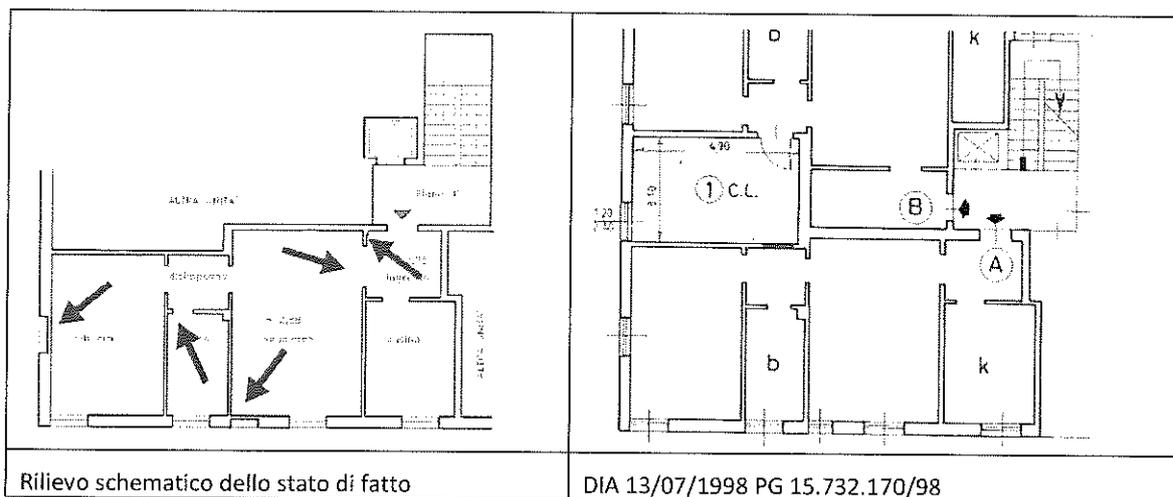
1. Eliminazione della porta tra ingresso e soggiorno, con formazione di ambiente unico con rapporti aeranti ed illuminanti insufficienti;
2. l'ampiezza della porta del bagno è inferiore allo standard normativo, ai sensi del punto 4.1.1 e punto 8.1.1 del DM 236 del 1989;
3. difforme disposizione di tavolati interni e porte, con traslazione di porta del bagno, tamponamenti dall'interno di finestre nel soggiorno e nella camera letto, formazione di risega in ingresso.

Per maggiore chiarezza, nella grafica che segue, si riporta il raffronto tra lo stato di fatto sommariamente rilevato e l'ultimo titolo edilizio valido, al fine di evidenziare le difformità di maggior rilievo.

Le difformità di cui ai punti 1) e 2) sono primarie poiché di carattere igienico ed ergonomico e pertanto si ritiene che non siano sanabili, ma dovranno essere eliminate con idonei lavori di adeguamento.

Le difformità di cui al punto 3), per quanto non in contrasto con le vigenti norme igieniche e di settore, possono essere considerate di natura secondaria e potranno essere sanate.

Pertanto, a parere dello scrivente e salvo diversa interpretazione del funzionario comunale preposto, qualora, nel quadro dei vari lavori di adeguamento già necessari, dovesse ritenersi utile integrare la parte delle difformità di cui al punto 3) non in contrasto con le norme di settore vigenti, sarà necessario depositare una pratica di CILA a sanatoria, di cui all'articolo 6, comma 7 del D.P.R. n. 380/2001, con il pagamento della sanzione di € 1.000,00.
