Tribunale di Milano

PROCEDURA DI ESECUZIONE IMMOBILIARE

RG. 189/2022

DOCUMENTAZIONE FOTOGRAFICA

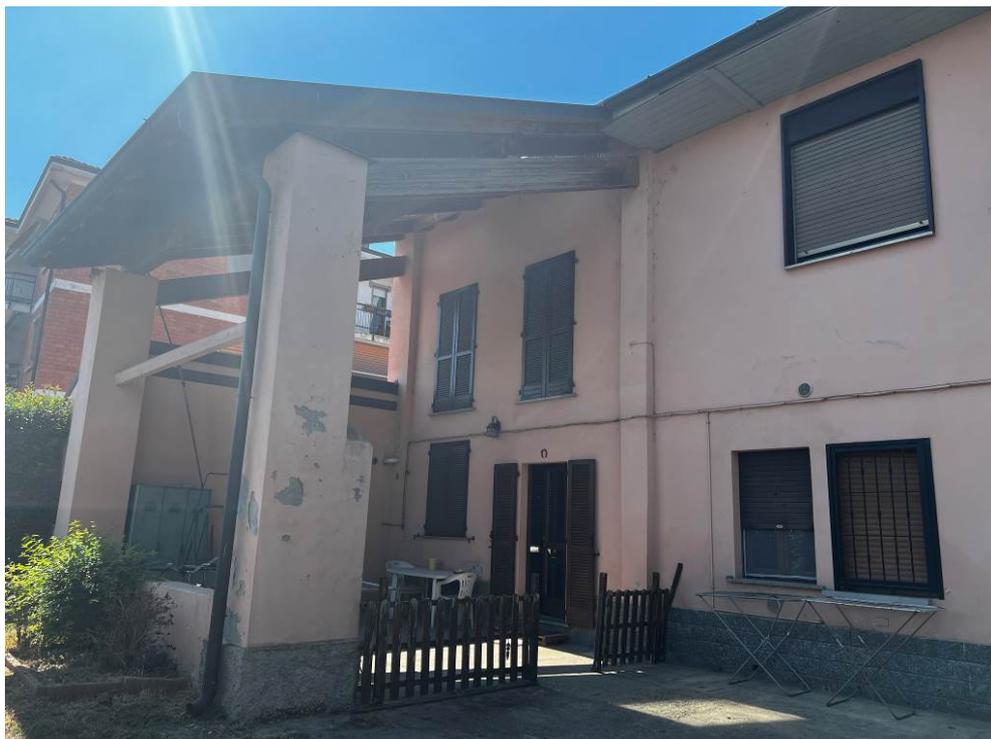
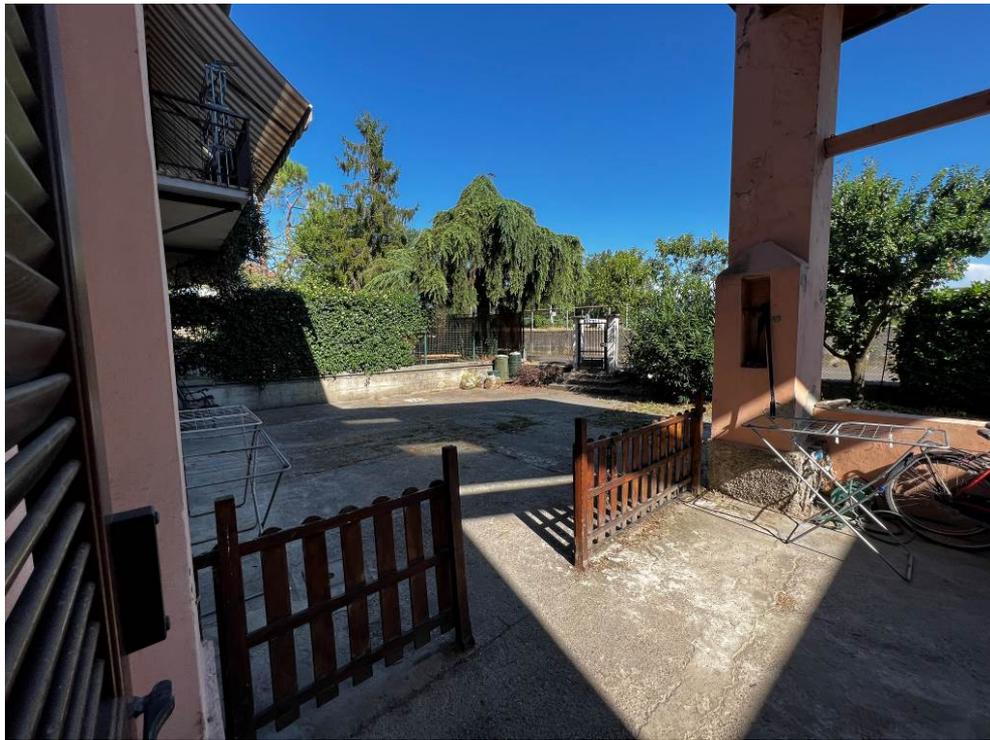
Fotografie n. 2/3 – Vista del cancello di ingresso pedonale su Via Santa Maria Goretti n. 4, dal quale si accede al cortile comune indiviso di ingresso all'unità immobiliare oggetto di pignoramento con portico (foto sotto)

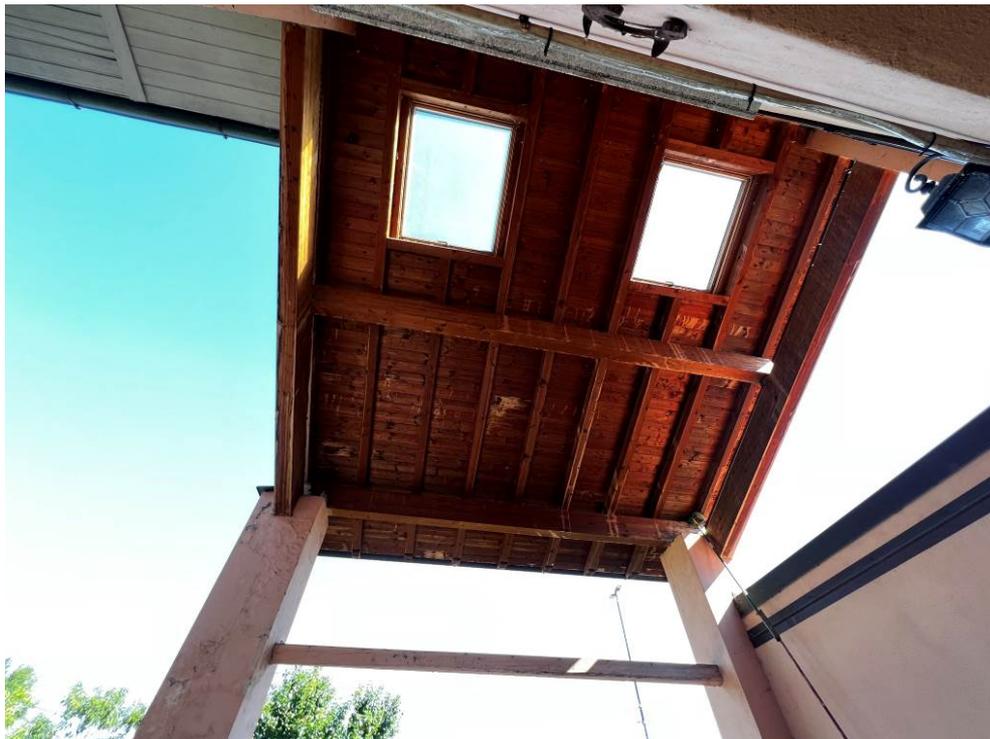
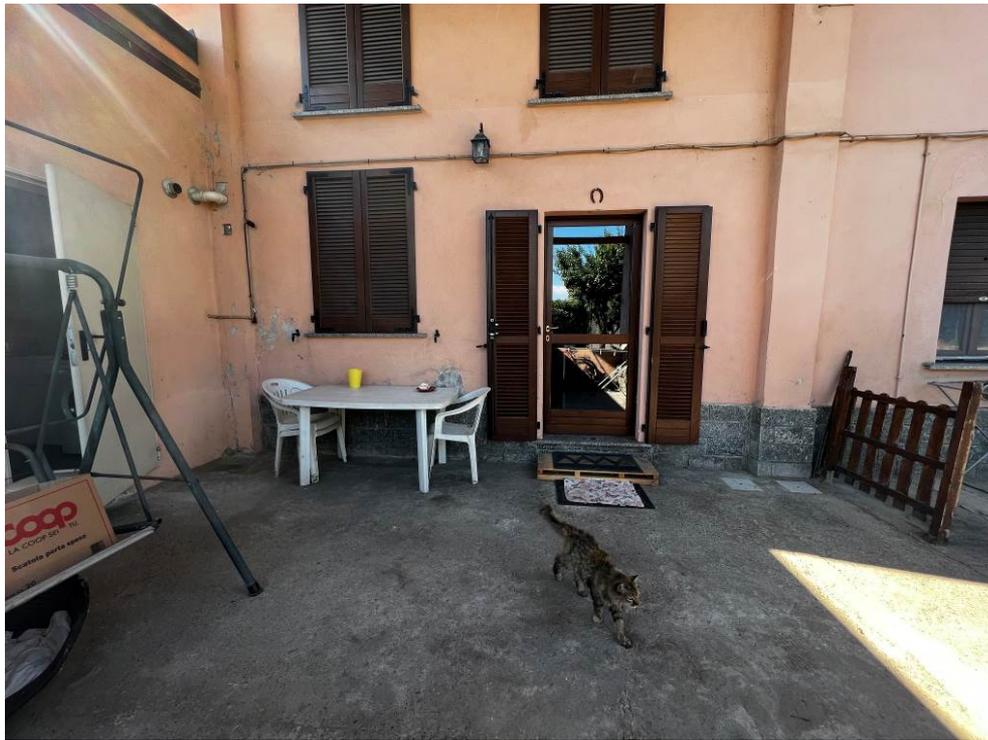
Fotografie n. 4/5 – Vista del cortile comune indiviso dal portico e vista della copertura di quest'ultimo, avente due lucernari (foto sotto)

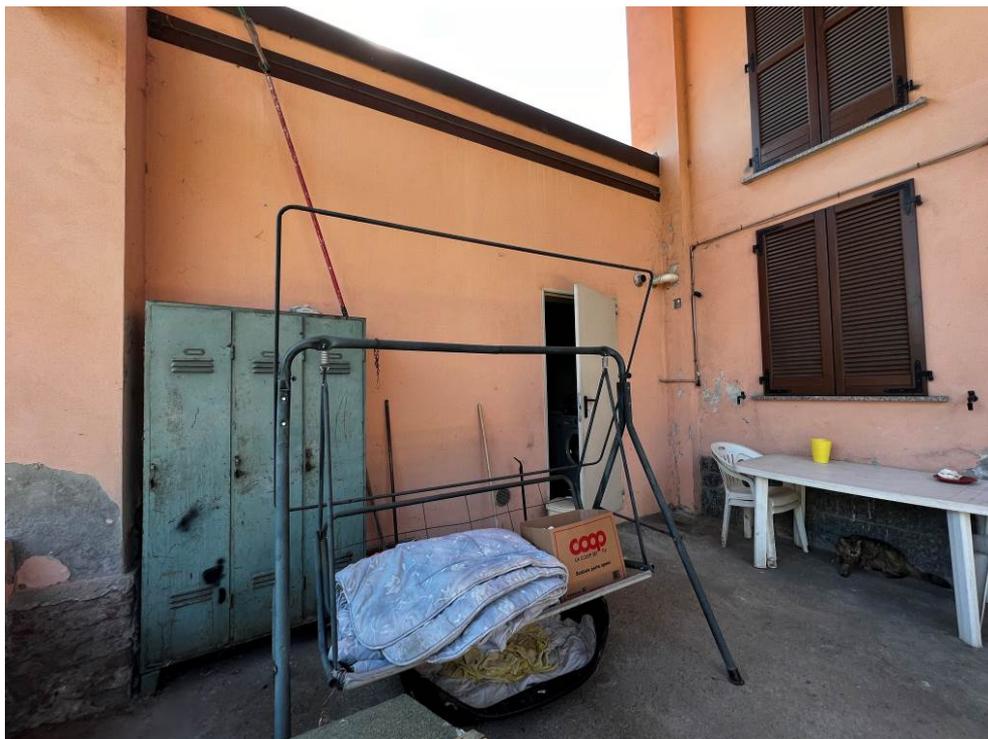
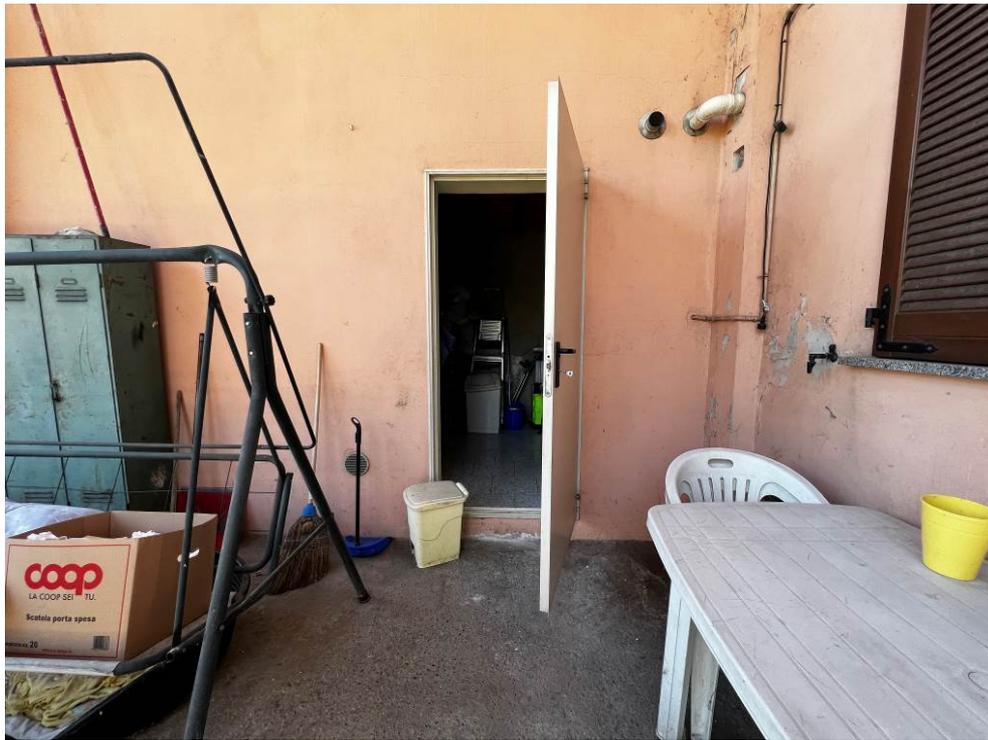
Fotografie n. 6/7 – Vista del portico di accesso all'unità immobiliare oggetto di pignoramento e vista del locale accessorio (foto sotto)

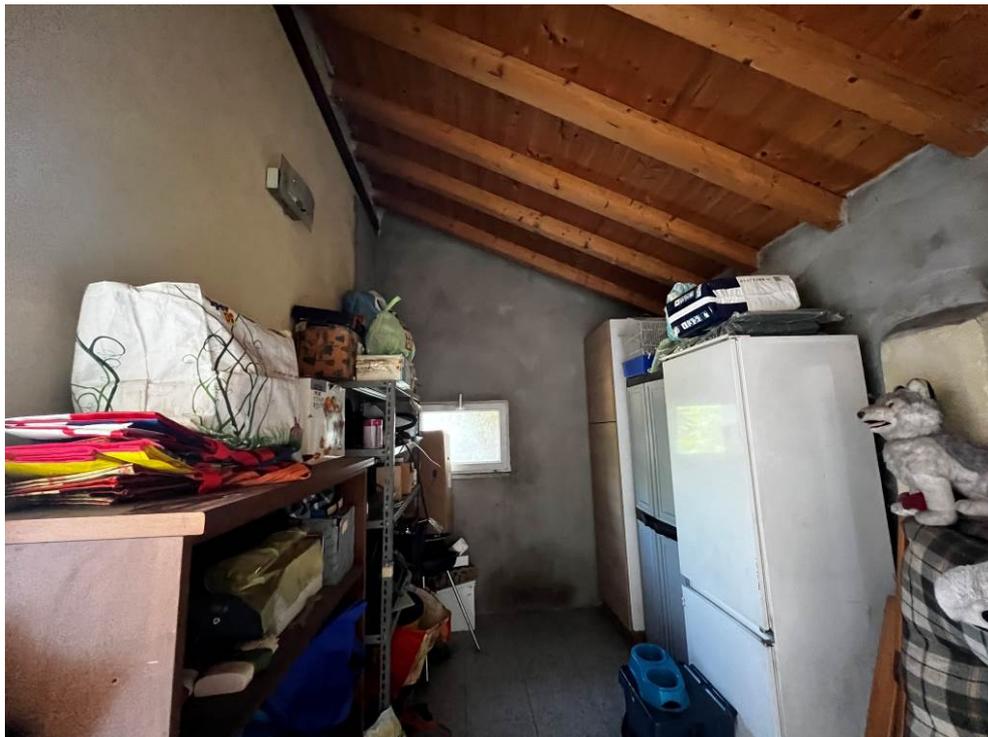
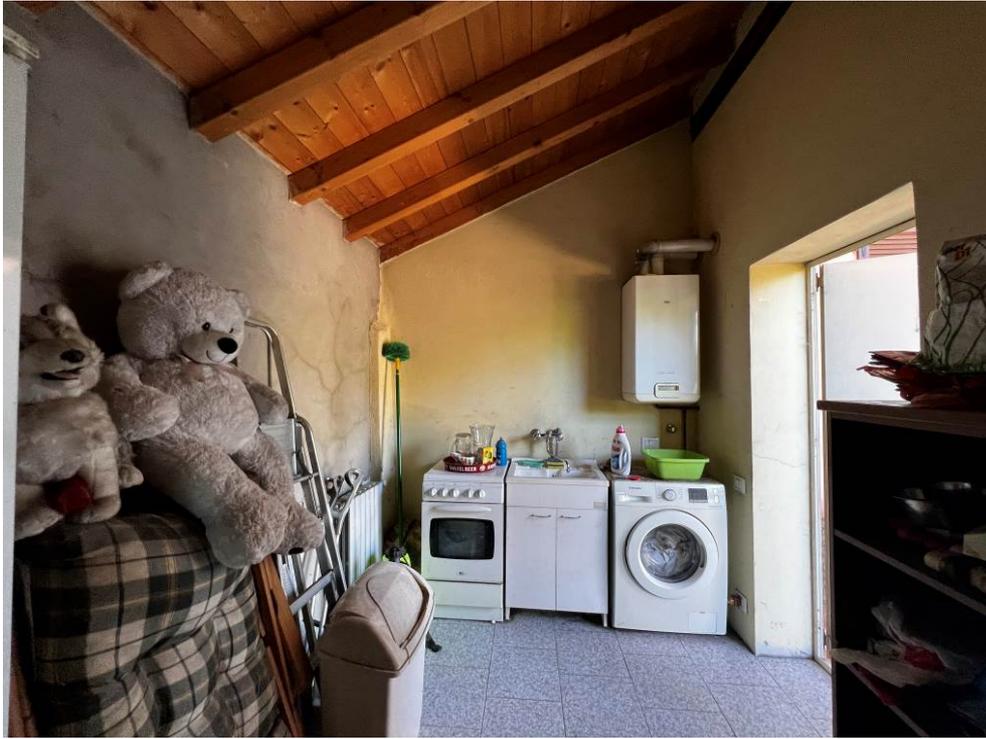
Fotografie n. 8/9 – Vista dell'ingresso al locale accessorio, facente parte dell'unità immobiliare oggetto di pignoramento, e del suo interno (foto sotto)

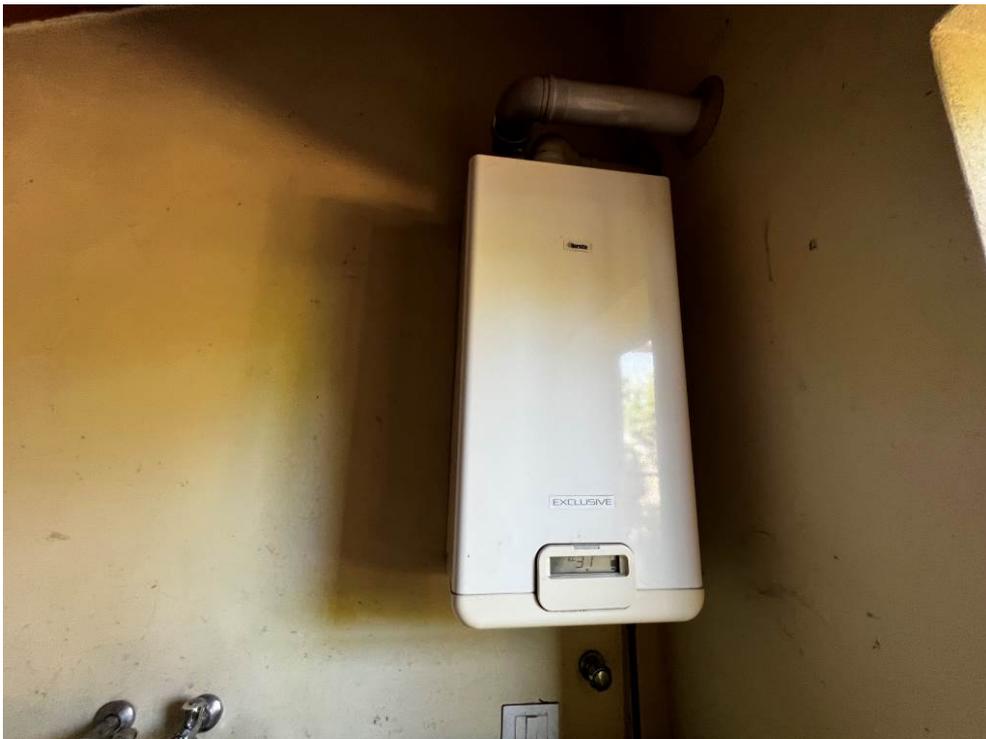
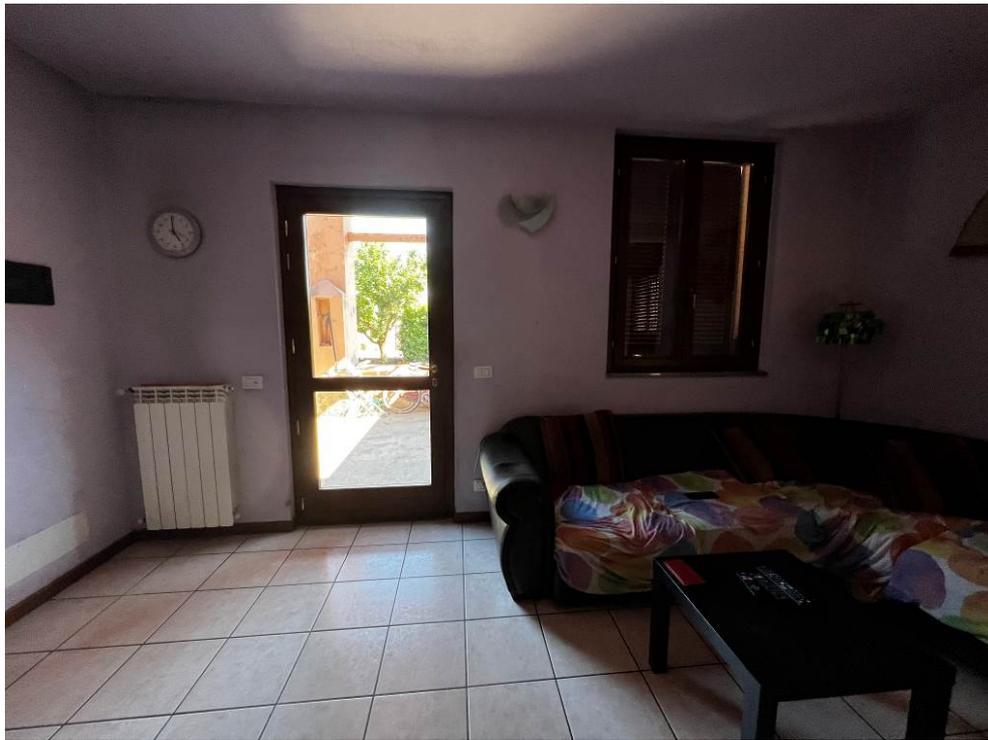
Fotografie n. 10/11 – Vista dell'interno del locale accessorio, facente parte dell'unità immobiliare oggetto di pignoramento, con particolare della caldaia a gas (foto sotto)

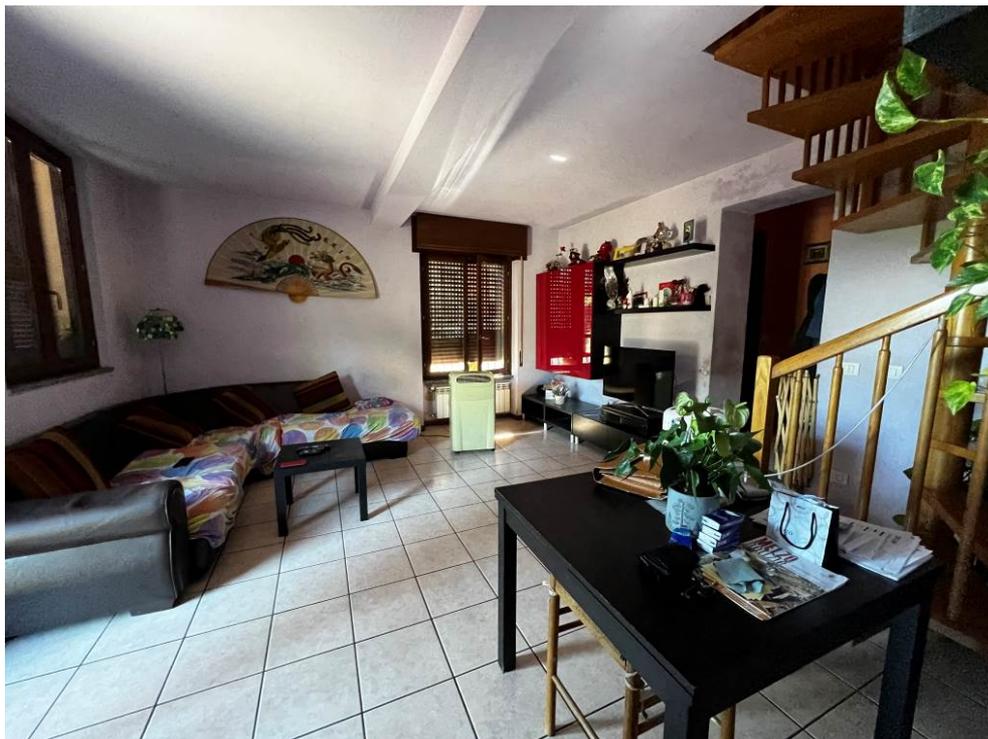
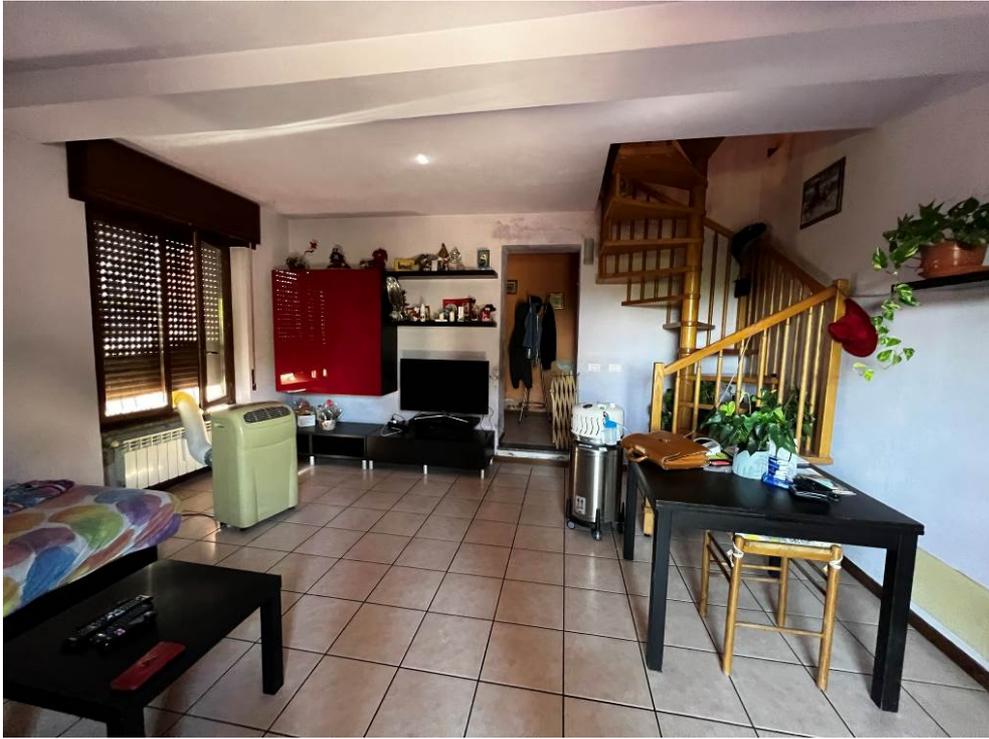
Fotografie n. 12/13 – Appartamento piano terra: viste del locale soggiorno

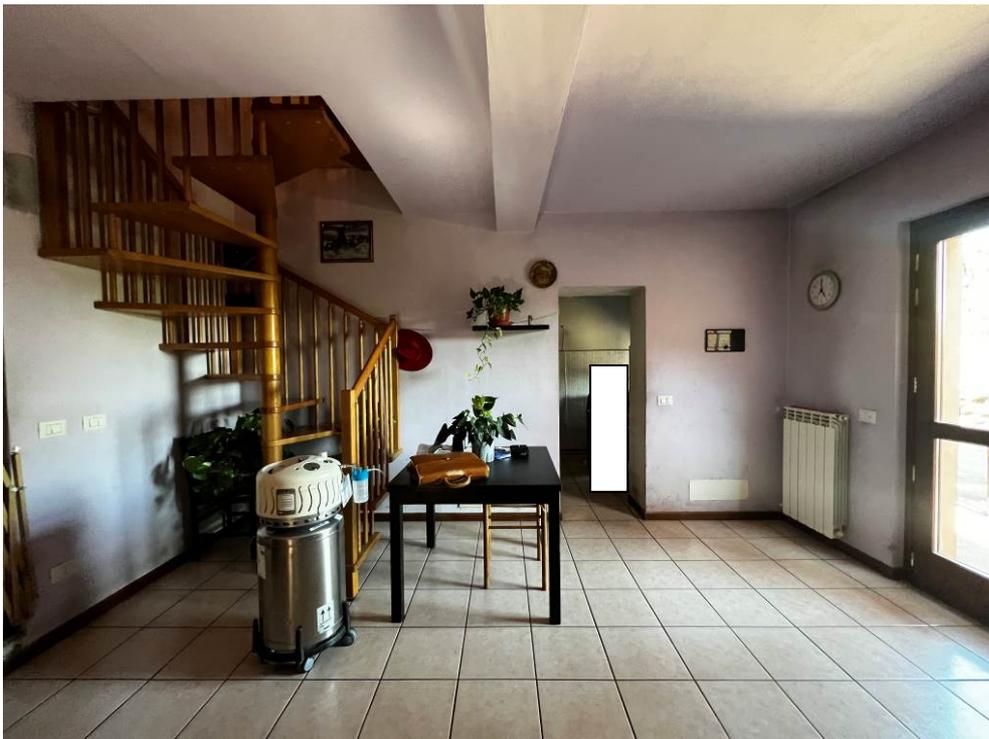
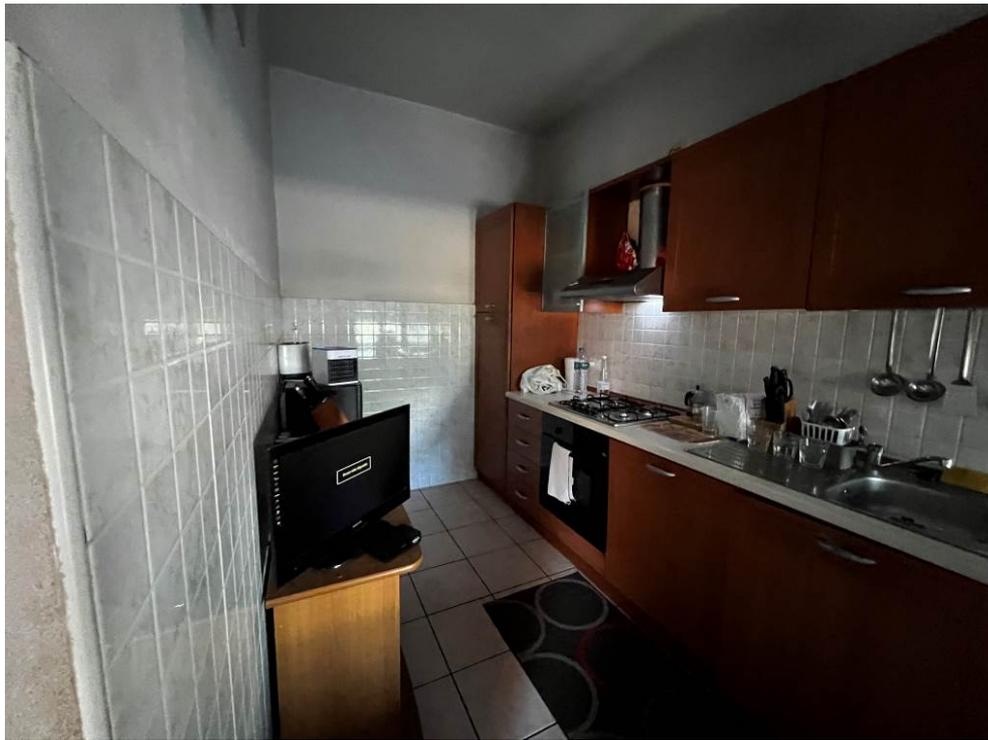
Fotografie n. 14/15 – Appartamento piano terra: viste del locale soggiorno verso il lato disimpegno (foto sopra) e verso il lato cucina (foto sotto), con particolare della scala a chiocciola in legno che conduce al piano primo

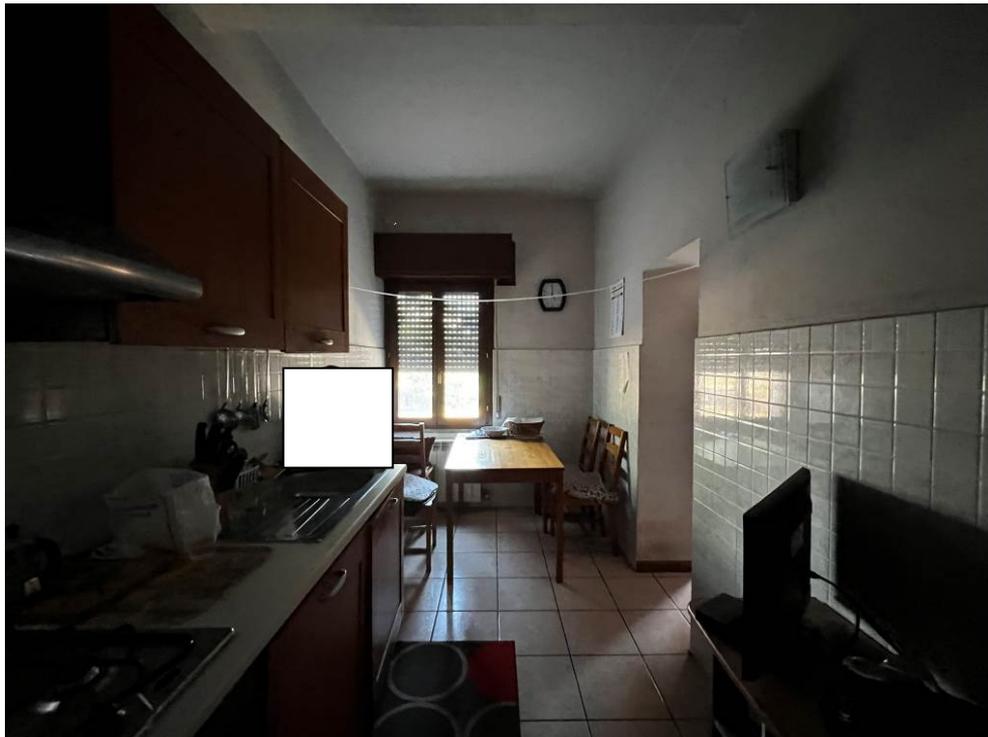
Fotografie n. 16/17 – Appartamento piano terra: viste del locale cucina

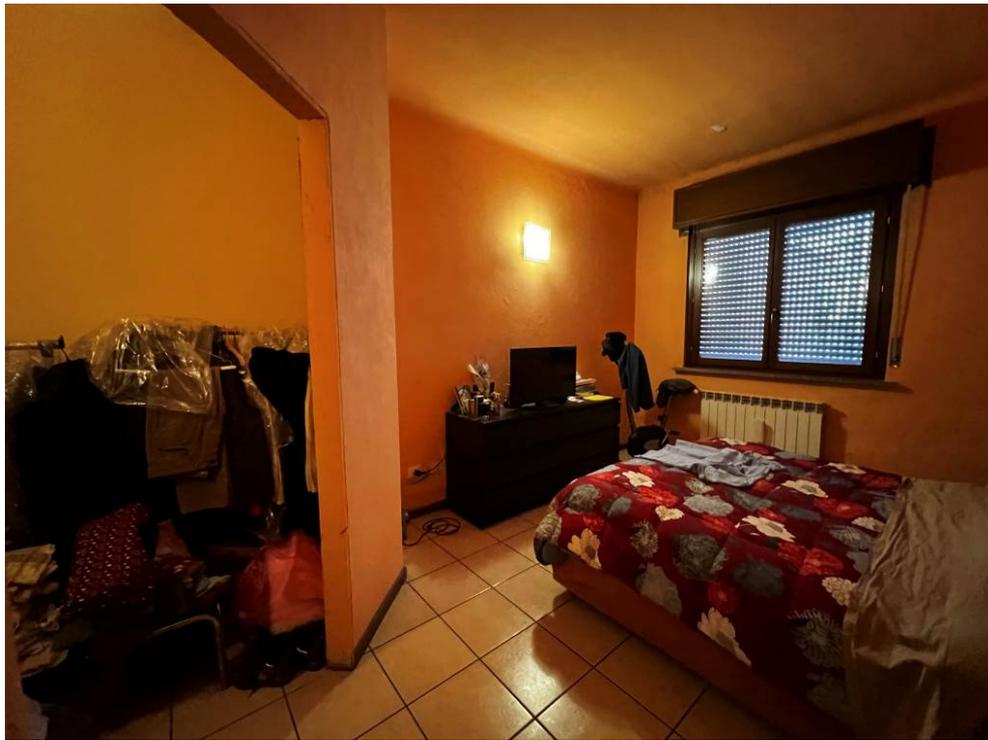
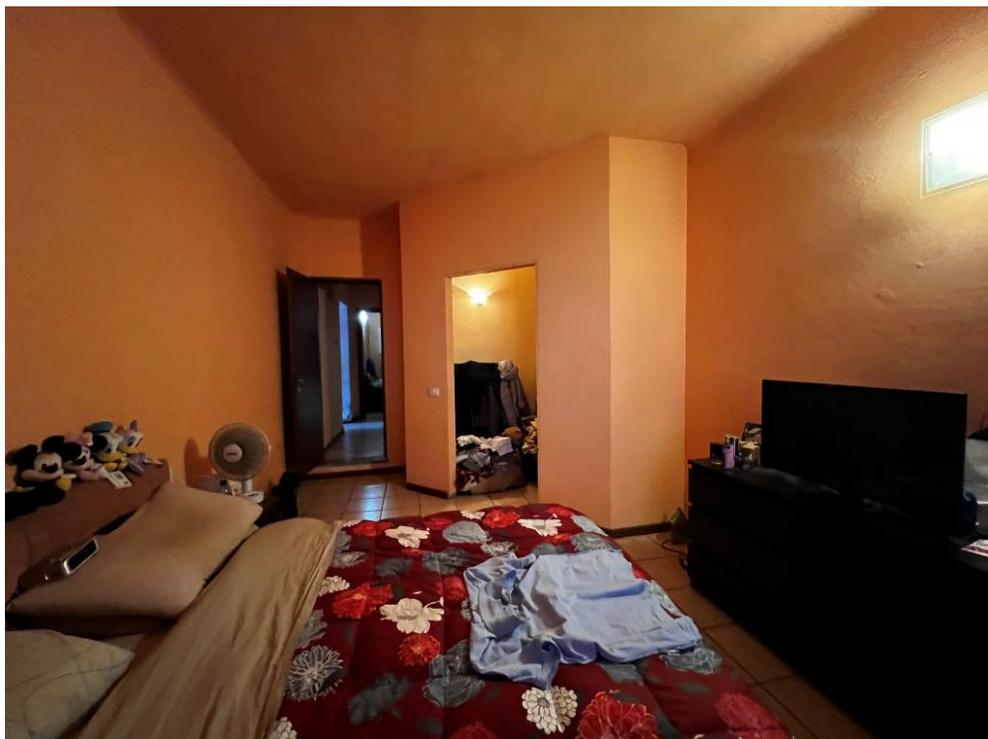
Fotografie n. 24/25 – Appartamento piano terra: viste del locale camera 1 con cabina armadio, con affaccio sul cortile comune indiviso

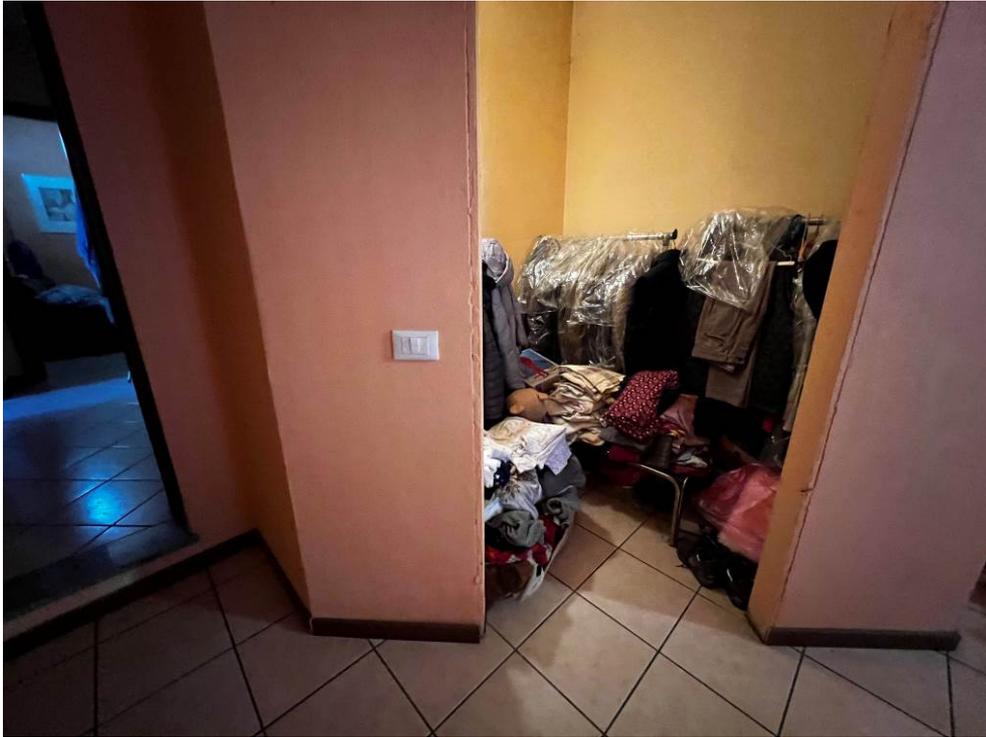
Fotografia n. 26 – Appartamento piano terra: vista del locale cabina armadio della camera 1

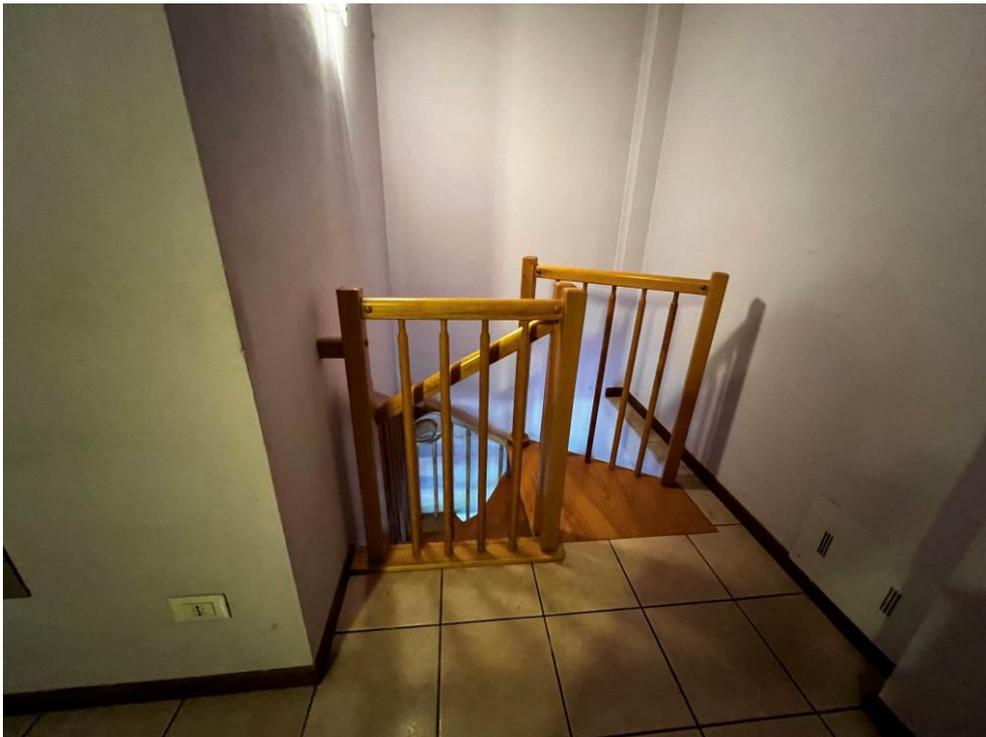
Fotografia n. 27 – Appartamento piano primo: particolare dell'approdo della scala a chiocciola in legno al locale camera 3

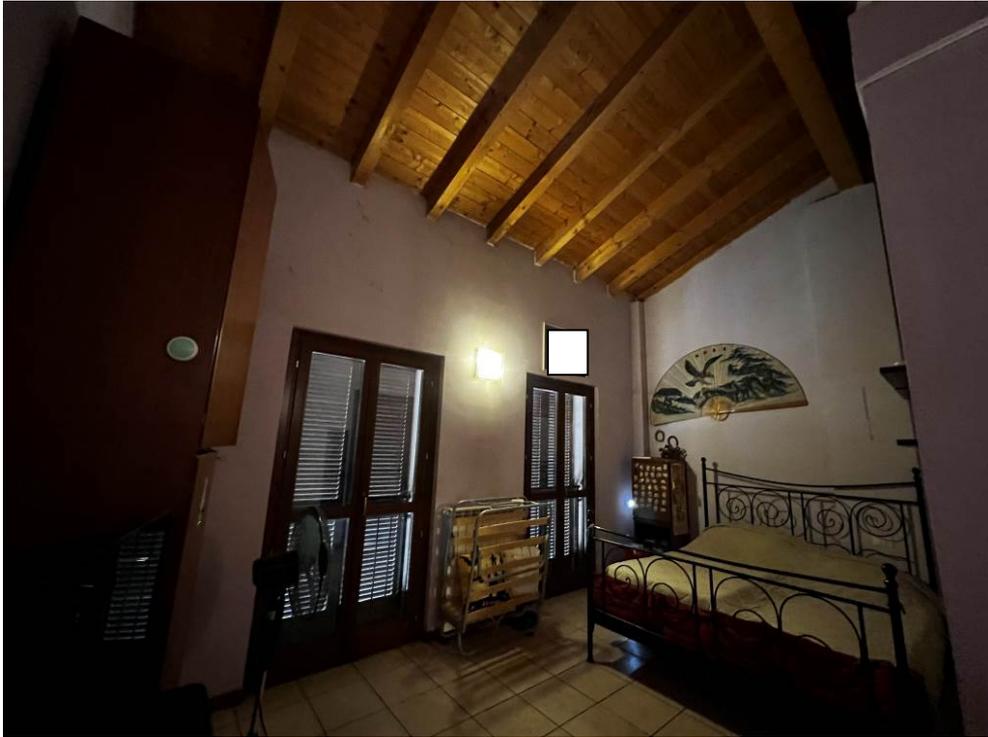
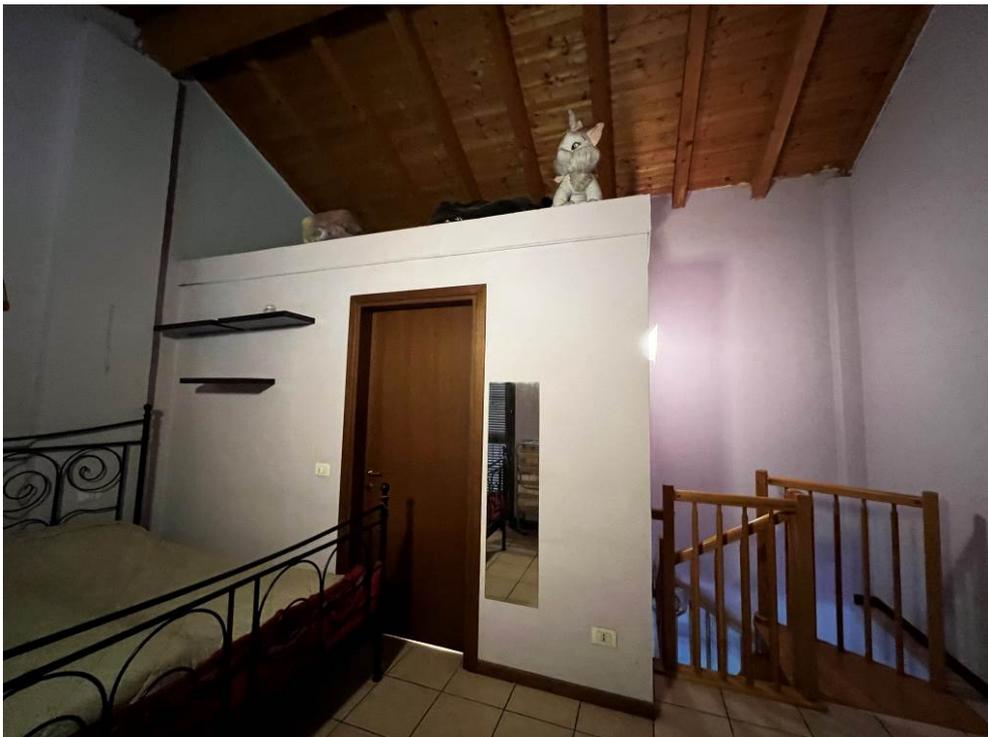
Fotografie n. 28/29 – Appartamento piano primo: viste del locale camera 3, con particolare della porta di accesso al locale bagno (foto sotto)

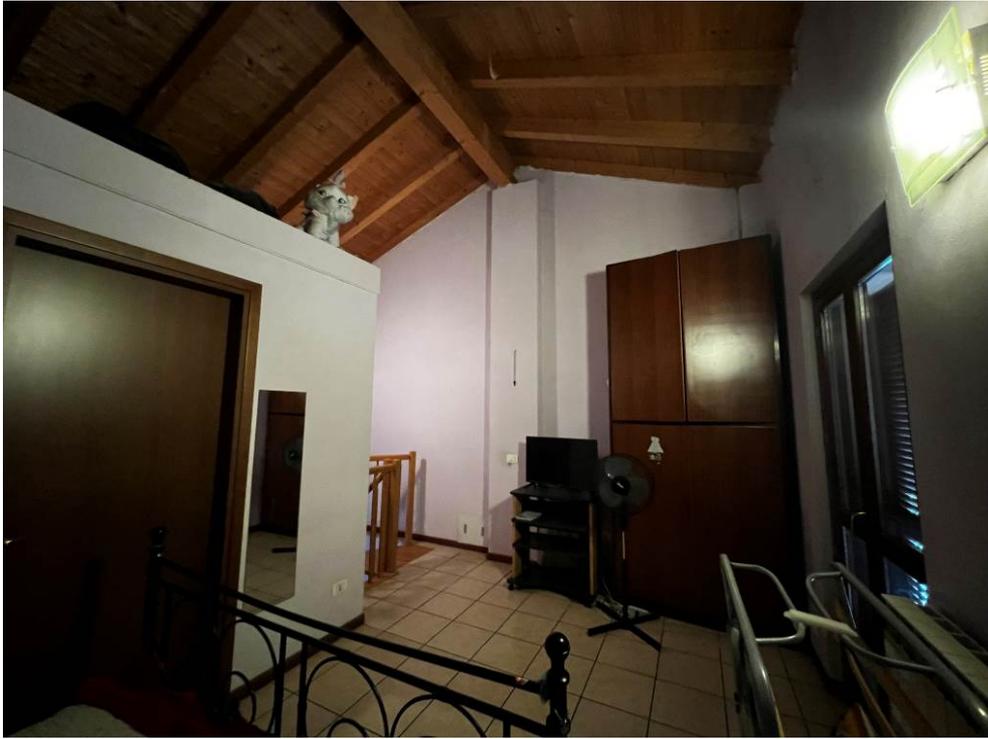
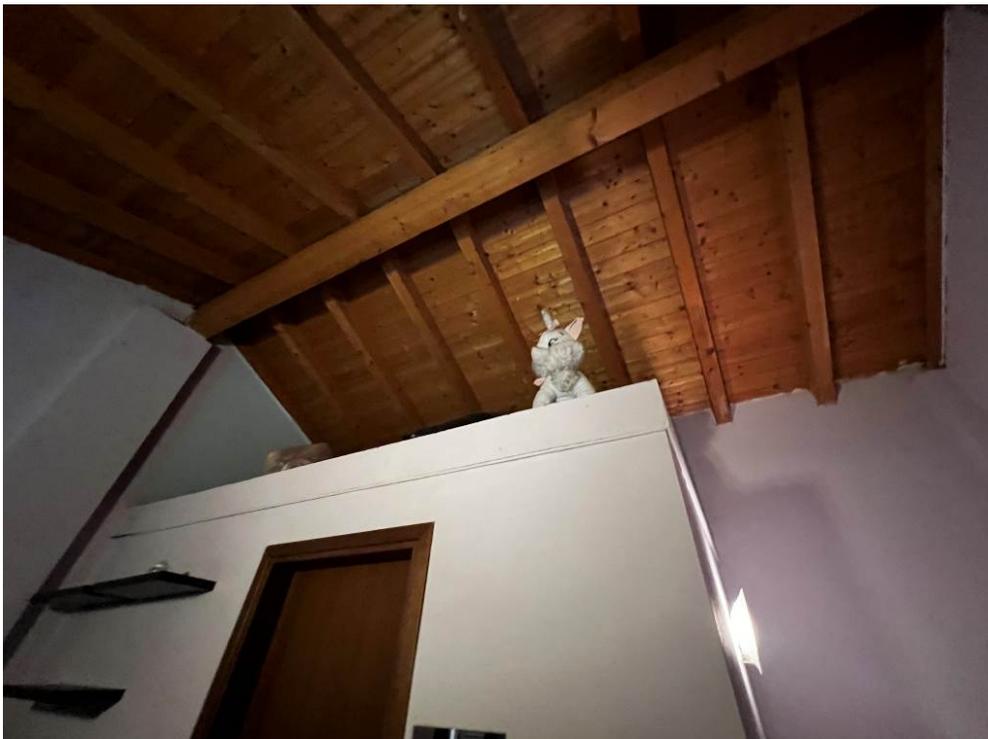
Fotografie n. 30/31 – Appartamento piano primo: viste del locale camera 3, con particolare della porta di accesso al locale bagno e del tetto in legno a vista
