TRIBUNALE DI FIRENZE

R.F. 239/2011

INTEGRAZIONE RICHIESTA DAL SIG. GIUDICE IL 05/10/2012

**CAPANNONE A DESTINAZIONE ARTIGIANALE-INDUSTRIALE, VIA
BRUNETTO LATINI NC. 43, COMUNE DI CAMPI BISENZIO (FI)**

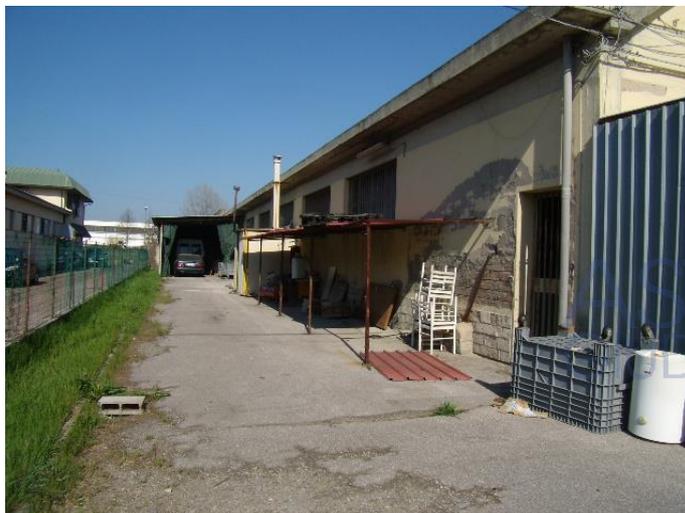
pag. 7 nel paragrafo "Situazione urbanistica ed amministrativa", si precisa la presenza di superfetazioni abusive consistenti in n. 2 tettoie ubicate nel resede sulla sinistra guardando la facciata dell'edificio, ambedue realizzate in telaio metallico e pannelli grecati: l'una, di più ampia superficie, posta in corrispondenza dell'accesso tergale del capannone, a distanza dal confine assai inferiore a quella legale, adibita a parcheggio di autoveicoli; l'altra, posta lungo il prospetto laterale in adiacenza del vano esterno di aerazione e autoclave regolarmente realizzato, adibita al ricovero di attrezzature d'uso.

In ambedue i casi, trattasi di strutture realizzate con modalità e materiali caratterizzati da elevata provvisorietà.

In considerazione delle modalità di realizzazione suddette (tra cui, nel primo caso, a distanza dal confine assai inferiore a quella legale), le due tettoie abusive descritte non sono da ritenere strutture abusive sanabili.

Trattandosi di strutture in appoggio che non interferiscono con le strutture portanti del fabbricato, è possibile la rimessa in pristino con la demolizione e rimozione delle due tettoie abusive senza arrecare problemi strutturali al fabbricato stesso, con i seguenti costi:

Smontaggio n.2 tettoie:

8 ore di lavoro x 3 operai x 30,00 €/ora = € 720,00

Carico, trasporto a discarica e smaltimento:

a corpo € 1.500,00

TOTALE COSTI DI RIPRISTINO € 2.220,00
